П А С П О Р Т

I. НАИМЕНОВАНИЕ ПАМЯТНИКА Дом доходный Ф. В. Чудинова

1897 г.

г. Хабаровск, ул. Дзержинского, 60
ДХСР, край. область, район, администрация

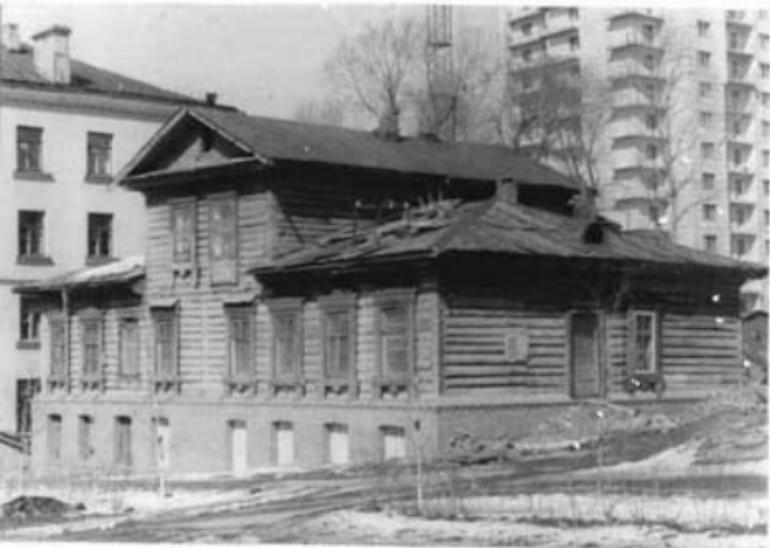
Фото или схематический план

Доходный жилой дом в формах эклектики, с классицистической композицией фасадов и элементами модерна в декоре. Главным юго-западным фасадом выходит на красную линию ул. Дзержинского в нижней трети ее отрезка между ул. Муравьева-Амурского и Амурским бульваром. Дом поставлен на косогоре со склоном к северо-западу, к бульвару, прямоугольный план дома имеет габариты 19,9x12,8м. Представляет собой рубленый в лапу одноэтажный бревенчатый объем с мезонином на главной оси, поставленный на кирпичный цокольный этаж. Крыша - вальмовая, на мезонине - двускатная, кровля железная. Капитальными перегородками I-й этаж разделен на 4 равные части, в цокольном этаже в дополнение к таким членениям в левой половине выгорожен поперечный коридор.
