П А С П О Р Т

I. НАИМЕНОВАНИЕ ПАМЯТНИКА Дом доходный Л.М. Петренко.

г. Хабаровск, Уссурийский бульвар, 13/Истомина, 35

УЧЕТНАЯ КАРТОЧКА

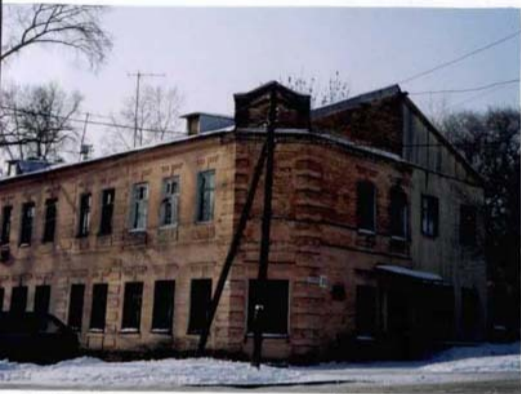
Фото или схематический план

Двухэтажный краснокирпичный дом, формирующий фронт застройки угловой части Уссурийского бульвара и ул. Истомина. Представляет собой традиционный для Хабаровска образец доходного дома в стиле эклектики с мотивами классицизма в декоре лицевой кирпичной кладки. Главным, юго-восточным фасадом поставлен на красной линии застройки бульвара, вдоль основания холма. Северо-восточный, торцовый фасад поставлен на рельефе, по красной линии ул. Истомина. Угол здания скошен и увенчан высоким аттиком с

треугольным завершением. Здание состоит из двух частей разного времени постройки, примыкающих друг к другу торцами. В связи с поздними пристройками со стороны двора в значительной мере утратило свой первоначальный облик. Декоративное оформление уличных фасадов представлено междуэтажным трехступенчатым поясом, плоским многоступенчатым венчающим карнизом и оформлением оконных проемов выделенным замком и бровкой с «ресничками». Планировка помещений обеих частей здания свободная, ее основу составляет конструктивная система здания.
