### ПАСПОРТ

I. НАИМЕНОВАНИЕ ПАМЯТНИКА Храм Ильи - Ердн

## ПАСПОРТ

I. НАИМЕНОВАНИЕ ПАМЯТНИКА Храм Тхаба-Ерды (христианский)

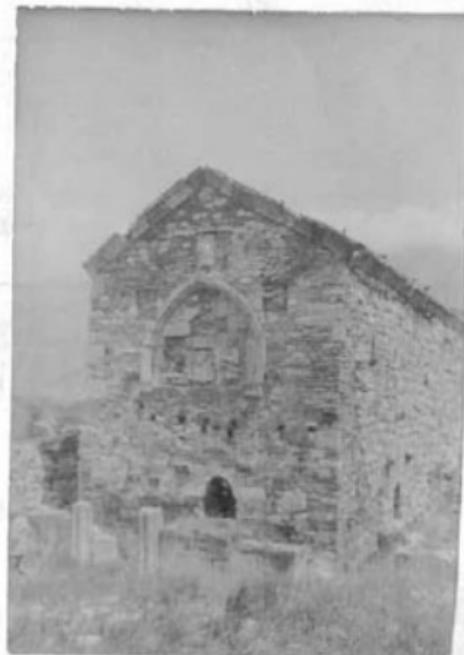
Фото или схематический план

Храм расположен на правом берегу реки Ассы. Стоит на отлогом склоне. Прямоугольный в плане, вытянутый с востока на запад, с фронтонами. Снаружи обнесен каменной оградой.
