**П А С П О Р Т**

I. НАИМЕНОВАНИЕ ПАМЯТНИКА Церковь Михаила Архангела в Тропарёве

1693-1694 гг.

IV. АДРЕС (местонахождение) ПАМЯТНИКА г.Москва, пр.Вернадского, 90/53

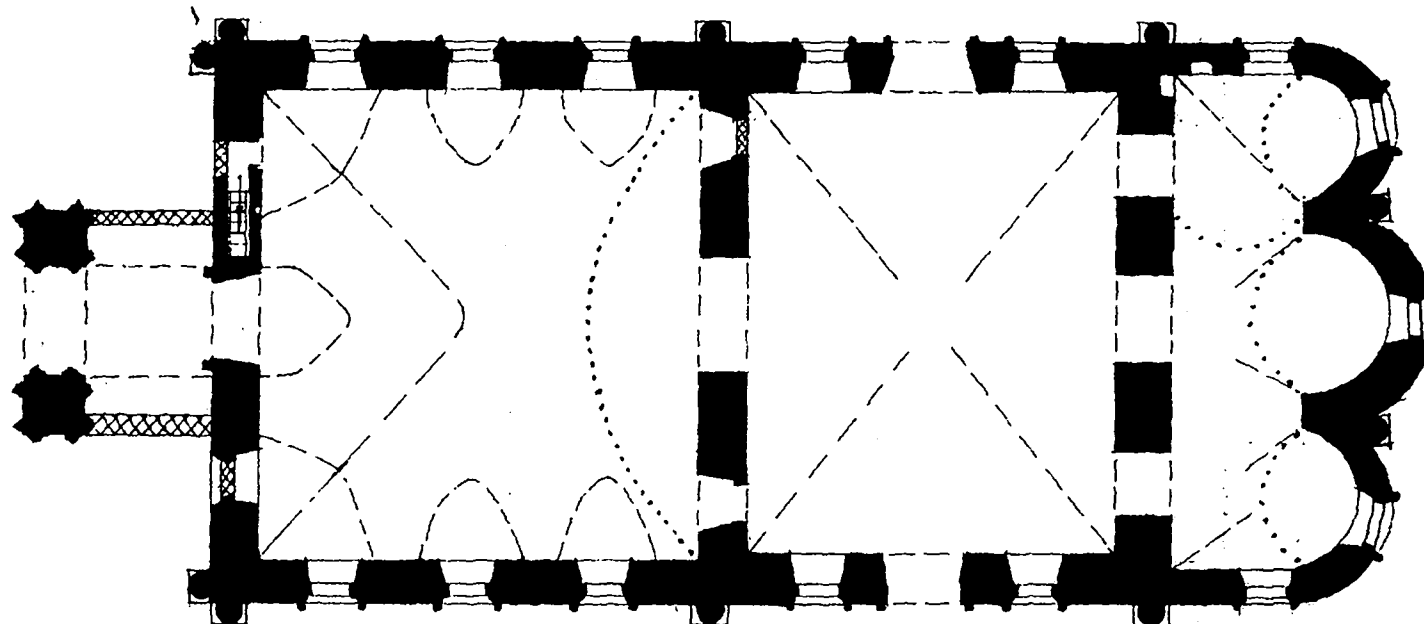
Москва,  
ул. Вернадского, 90/53,  
Церковь Михаила Архангела в Тропарёве,  
1693-1694 гг.

НПРП "СИМАРГА"  
ОБМЕР: СМЕРНОВ Г.К.  
КОЖЕВНИКОВА Е.П.  
ВЫПОЛНИЛА: КОЖЕВНИКОВА Е.П.  
1995г.
