П А С П О Р Т

I. НАИМЕНОВАНИЕ ПАМЯТНИКА Никола-Перервинский монастырь. Классический
(училищный) корпус.II. ТИПОЛОГИЧЕСКАЯ
ПРИНАДЛЕЖНОСТЬ

III. ДАТИРОВКА ПАМЯТНИКА (или дата исторического события, с которым связано возникнове-
ние памятника — для памятников истории)
1880-1882 гг.IV. АДРЕС (местонахождение) ПАМЯТНИКА г. Москва, Люблинский р-н, ул. Шоссе́нная,
(АССР, край, область, район, автономная обл.,
82
национальный округ, населенный пункт, пути подъезда)V. ХАРАКТЕР
СОВРЕМЕННОГО
ИСПОЛЬЗОВАНИЯ

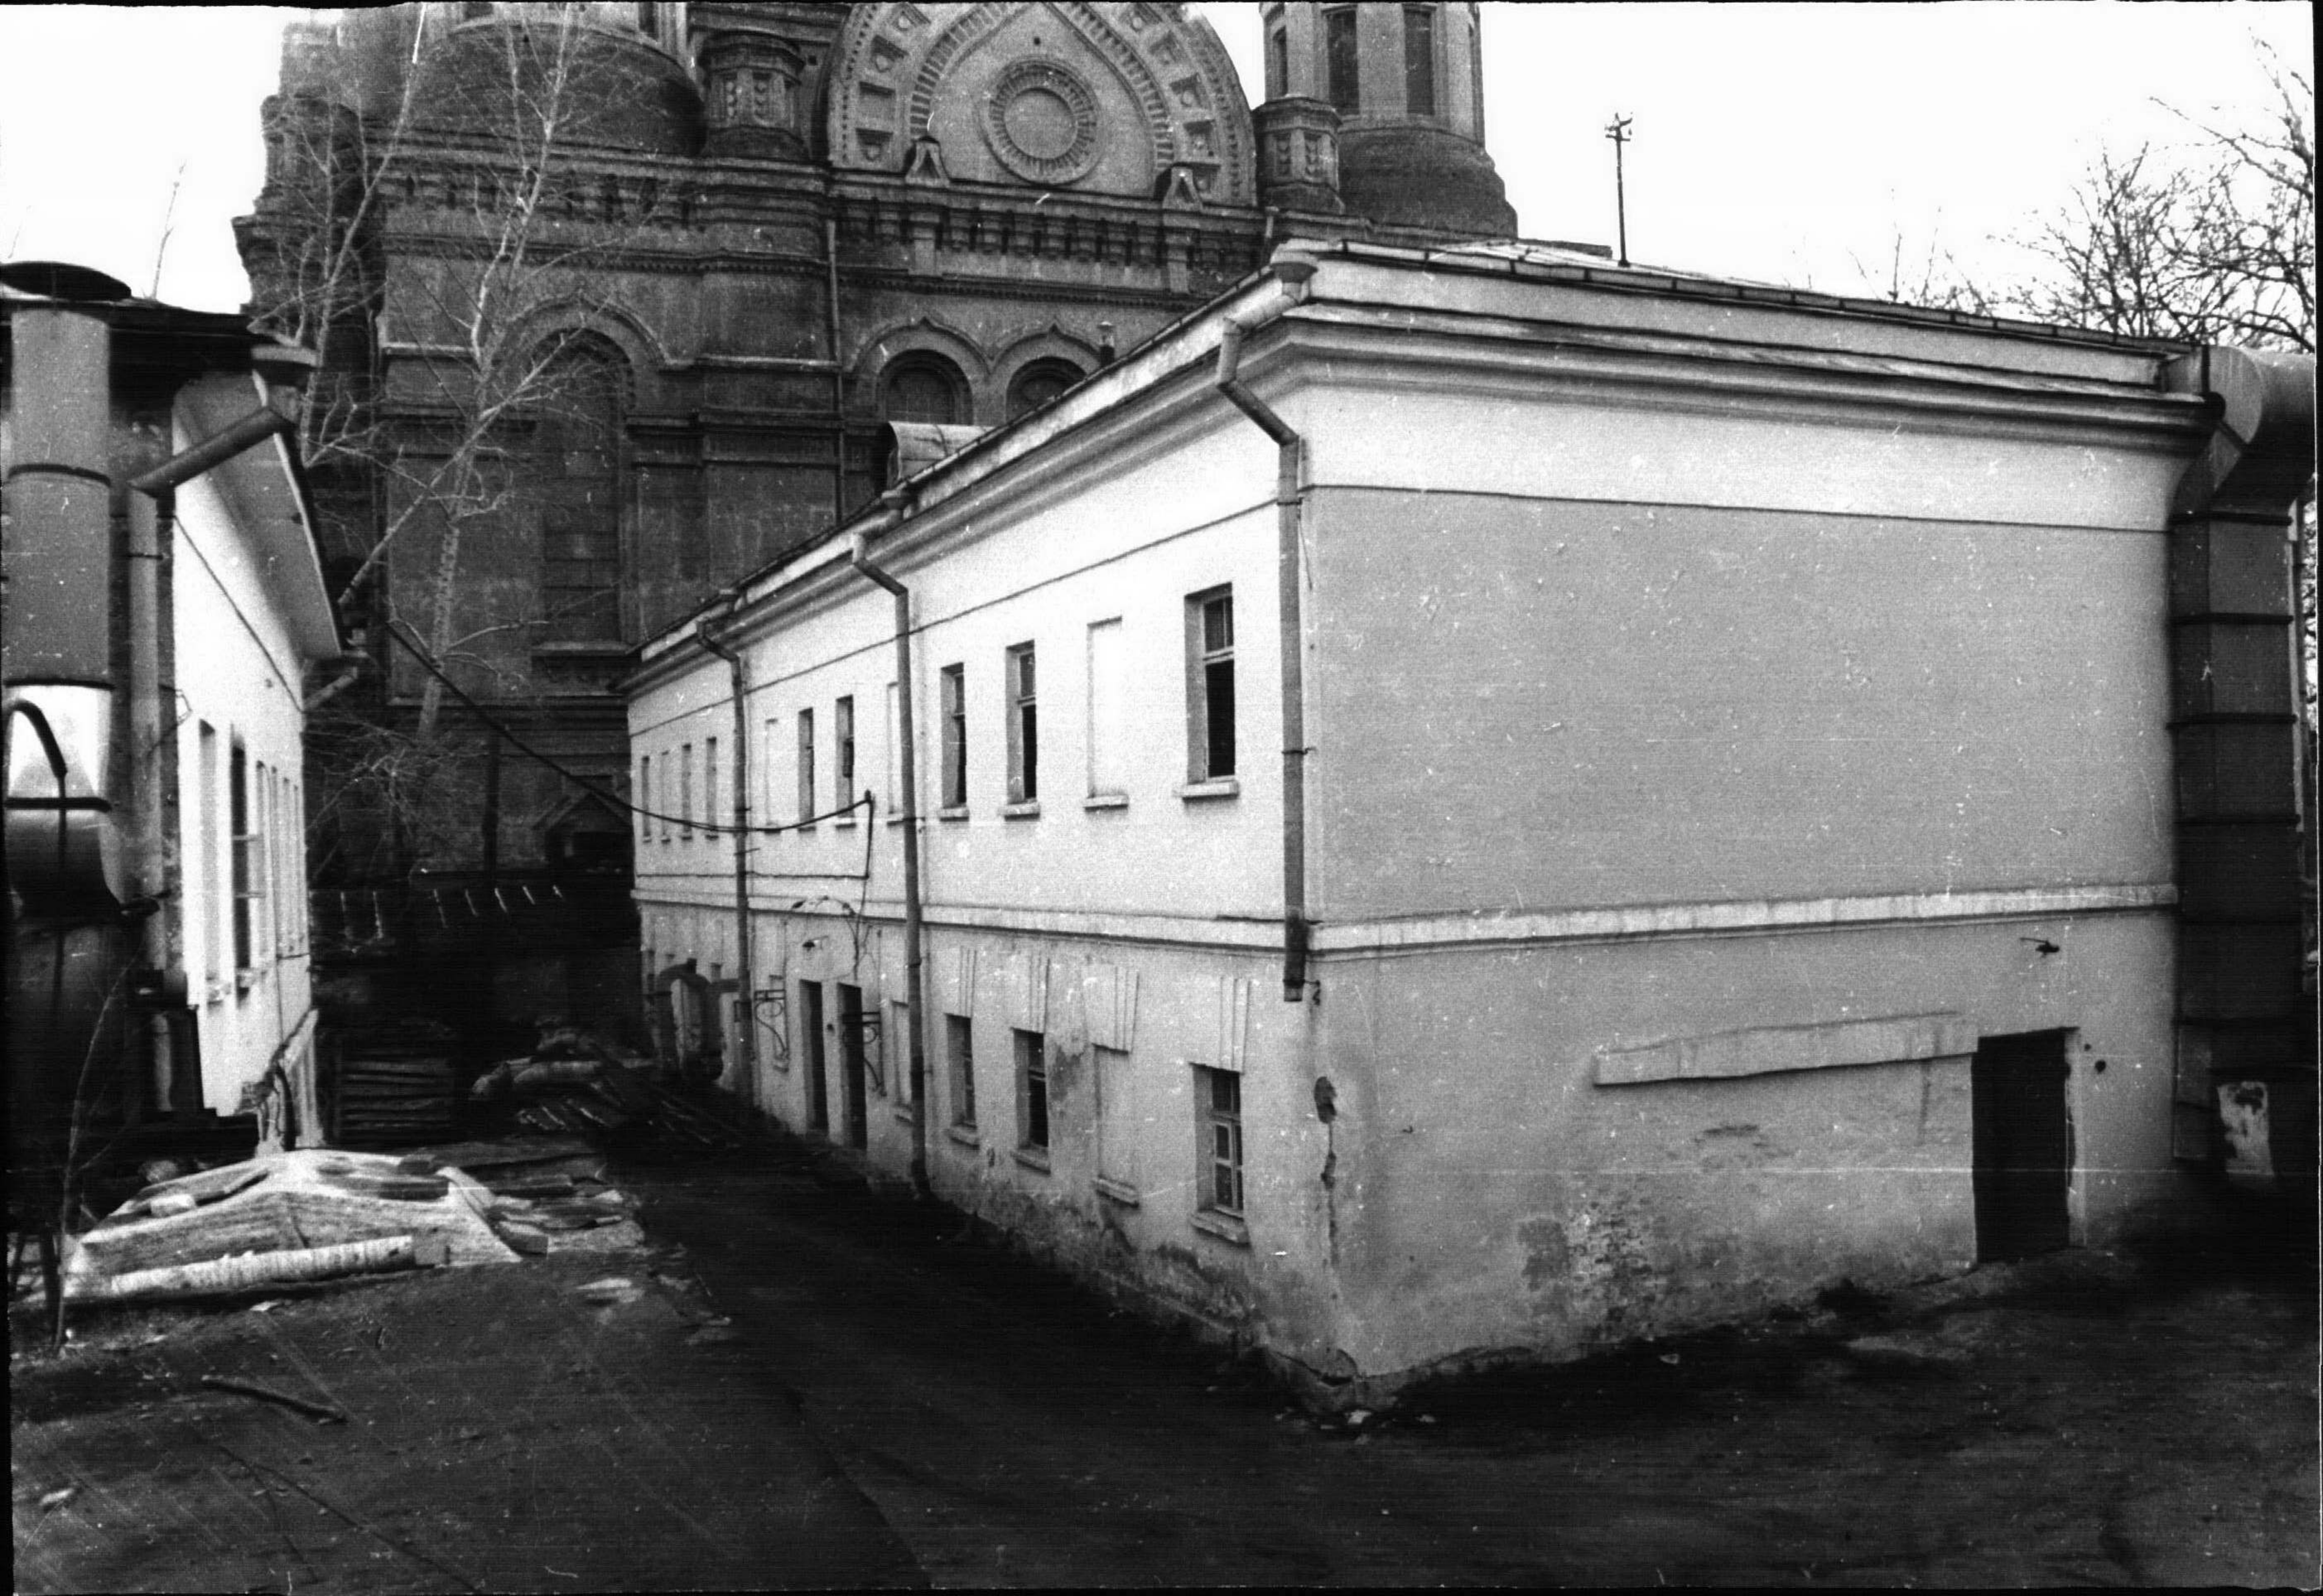
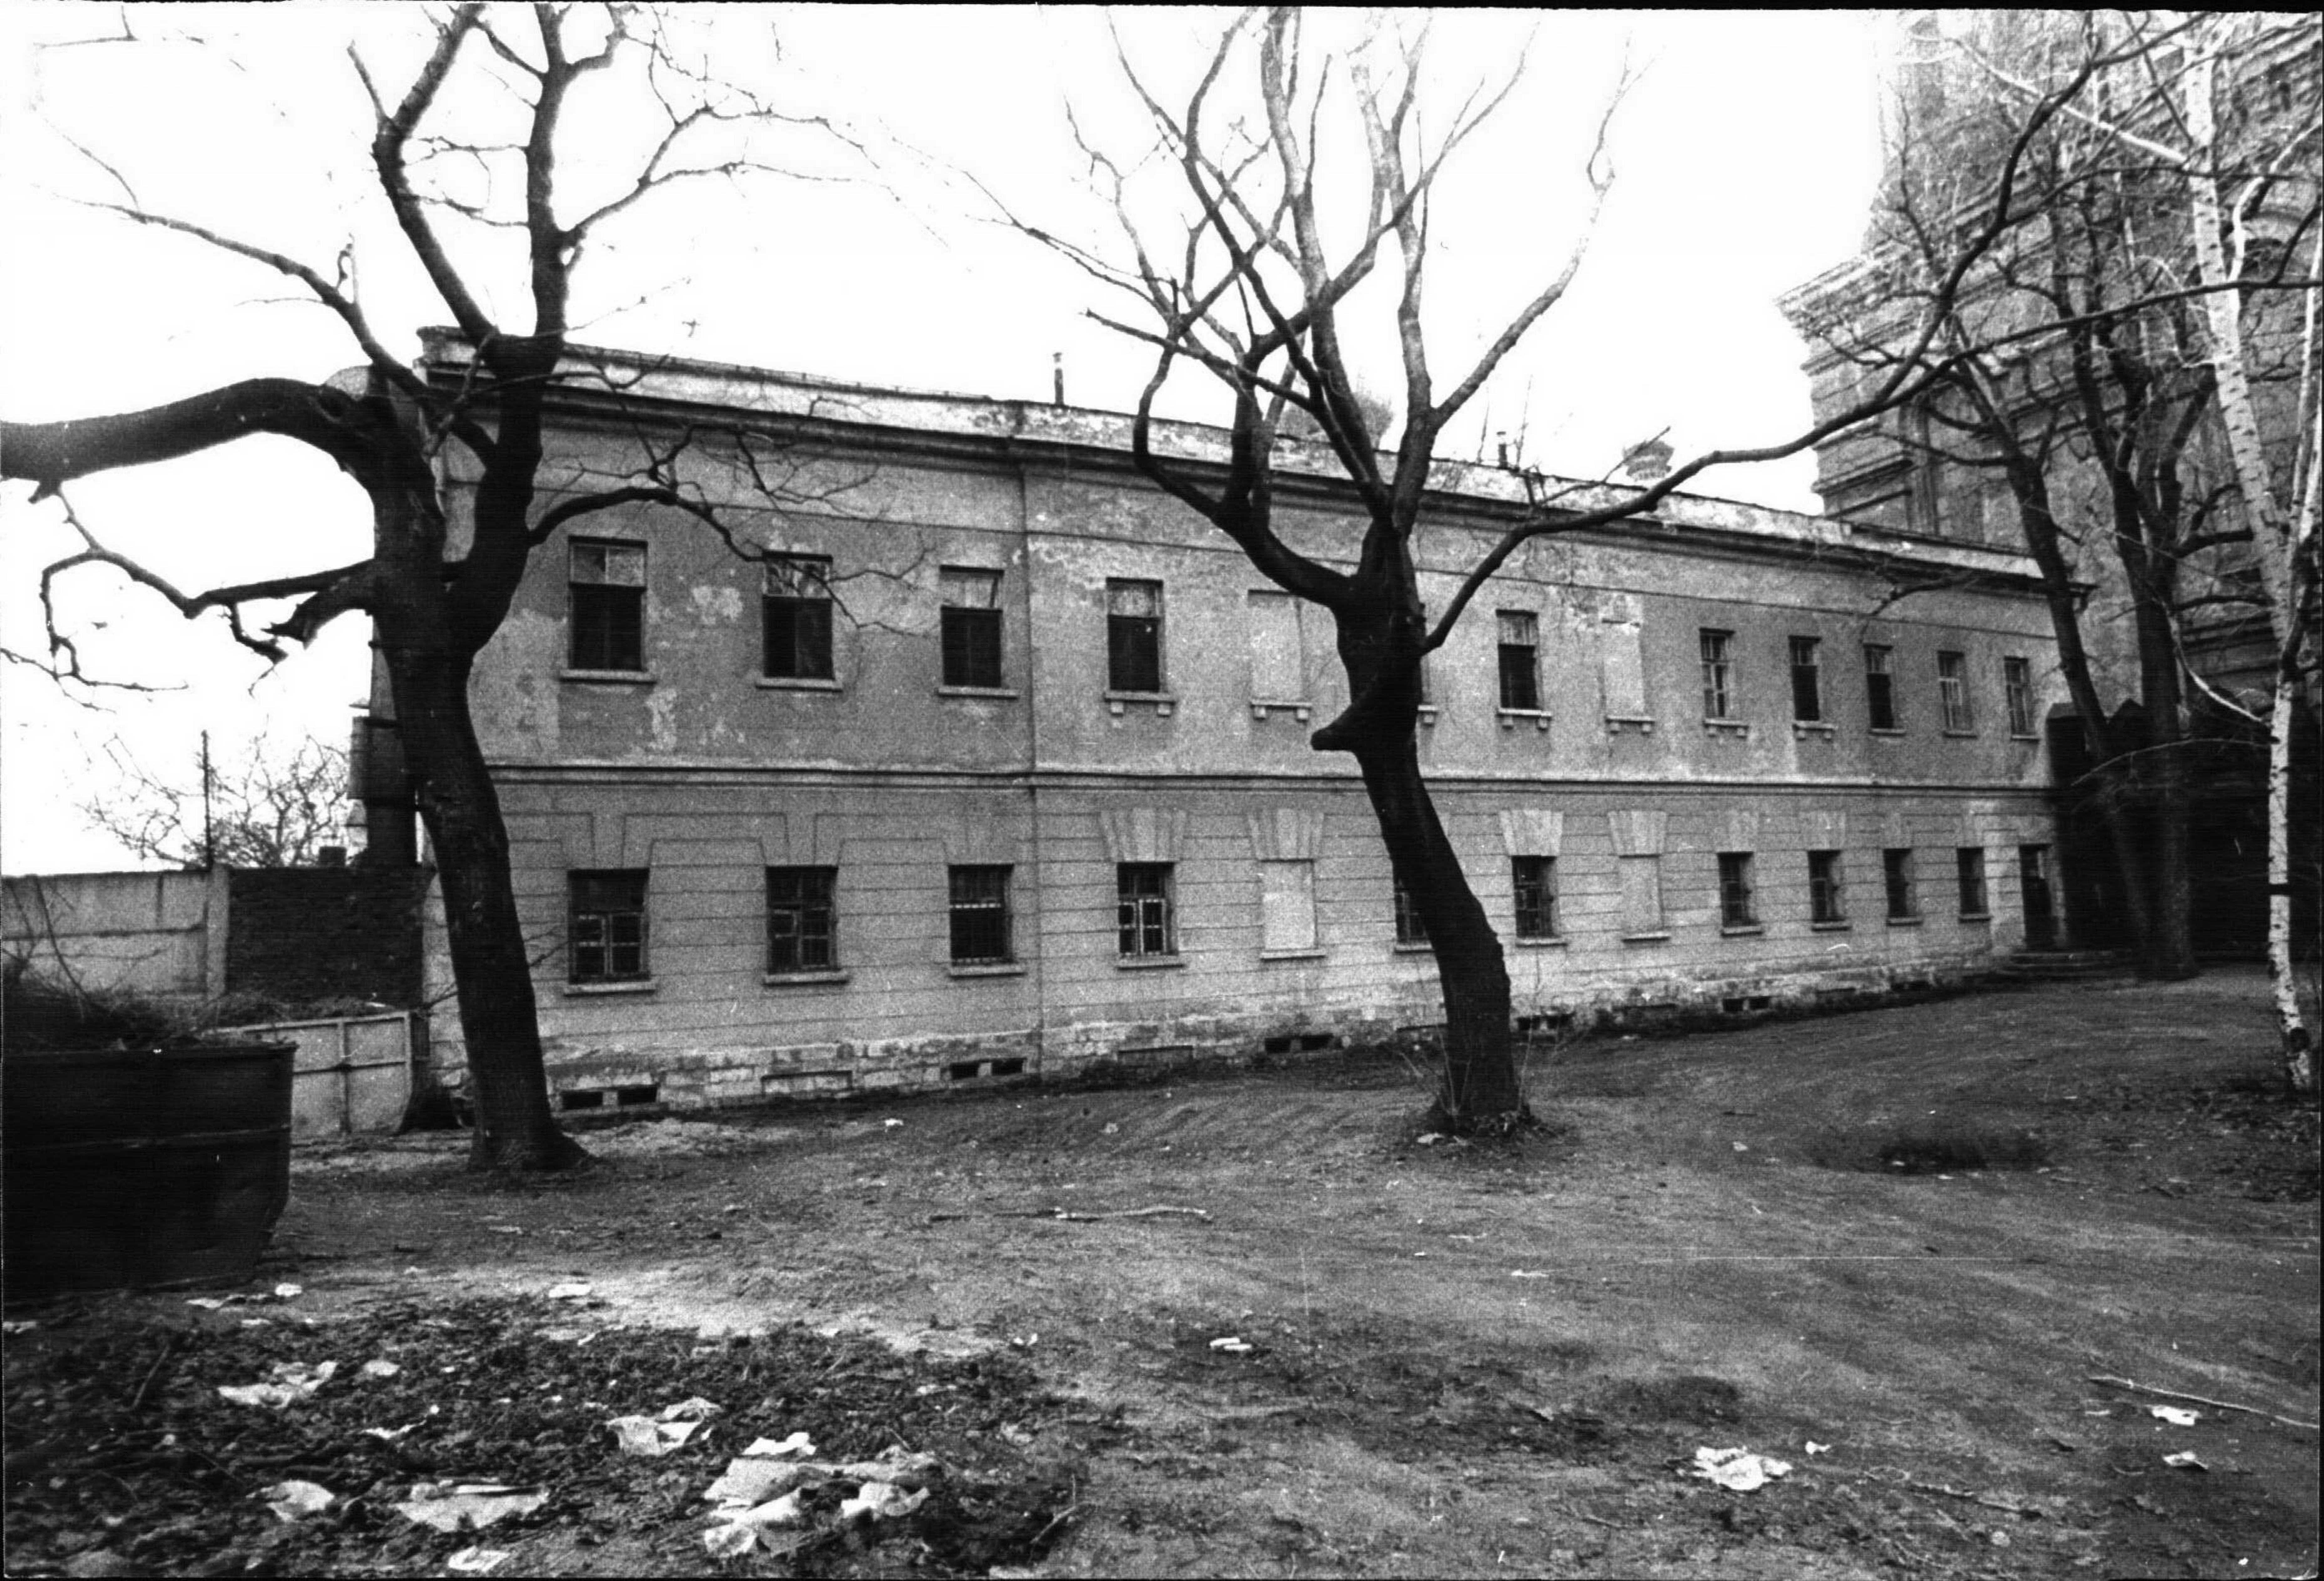
г. Москва, Люблинский р-н
ул. Шоссе́йная, 82
Никола́е-Пе́рервинский монастырь
Классический / училищный / корпус, 1830-1832 гг.
План, 1-го этажа

В интерьере сохранились две первоначальные поперечные стены сеней, немного отодвинутых от центральной оси к югу. В центре стен располагалось по одному входу в каждый класс. На первом этаже северный вход заложен. На втором этаже пробиты новые проемы. Новые стены отделяют боковые лестницы - северную железобетонную и южную - металлическую. В здании балочные перекрытия и плиточные полы. На первом этаже - много временных перегородок.

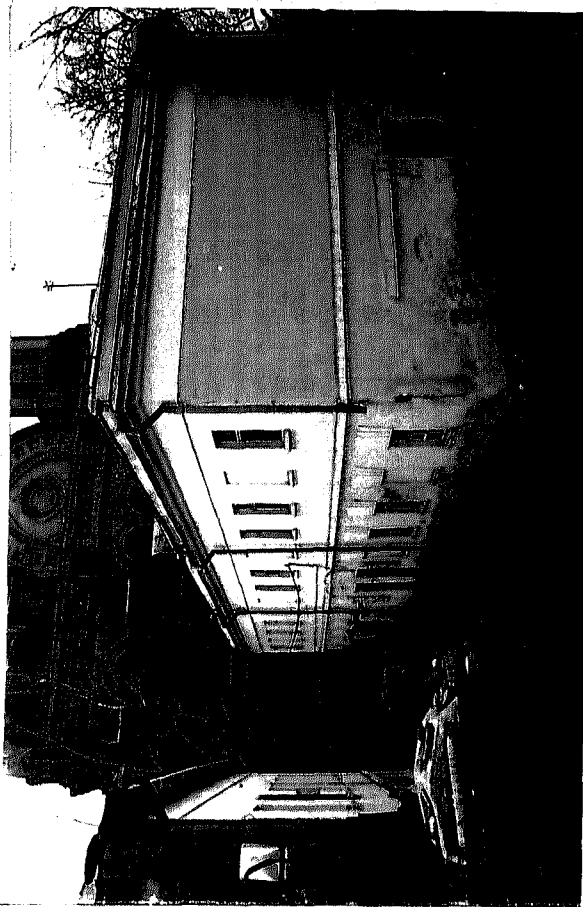
Фото или схематический план

Кирпичное оштукатуренное, двухэтажное, протяженное здание в стиле позднего классицизма частично ограждает территорию монастыря с востока.

Главный фасад (восточный) раскрепован и в нижней части рустован. Прямоугольные окна с белокаменными подоконниками внизу украшены пятичастными замками.

Сохранились капитальные стены поперечных сеней. Перекрытия и полы заменены.
