## ПАСПОРТ

I. НАИМЕНОВАНИЕ ПАМЯТНИКА Церковь Петра и ПавлаII. ТИПОЛОГИЧЕСКАЯ  
ПРИНАДЛЕЖНОСТЬ

"Вологодская обл., Кирилловский р-н, с. Ситское, церковь Петра и Павла,  
1853 год."

С. СИТСКОЕ  
КИРИЛЛОВСКОГО Р-НА, ВОЛОГОДСКОЙ ОБЛ.  
ЦЕРКОВЬ ПЕТРОПАВЛОВСКАЯ  
1853 г.

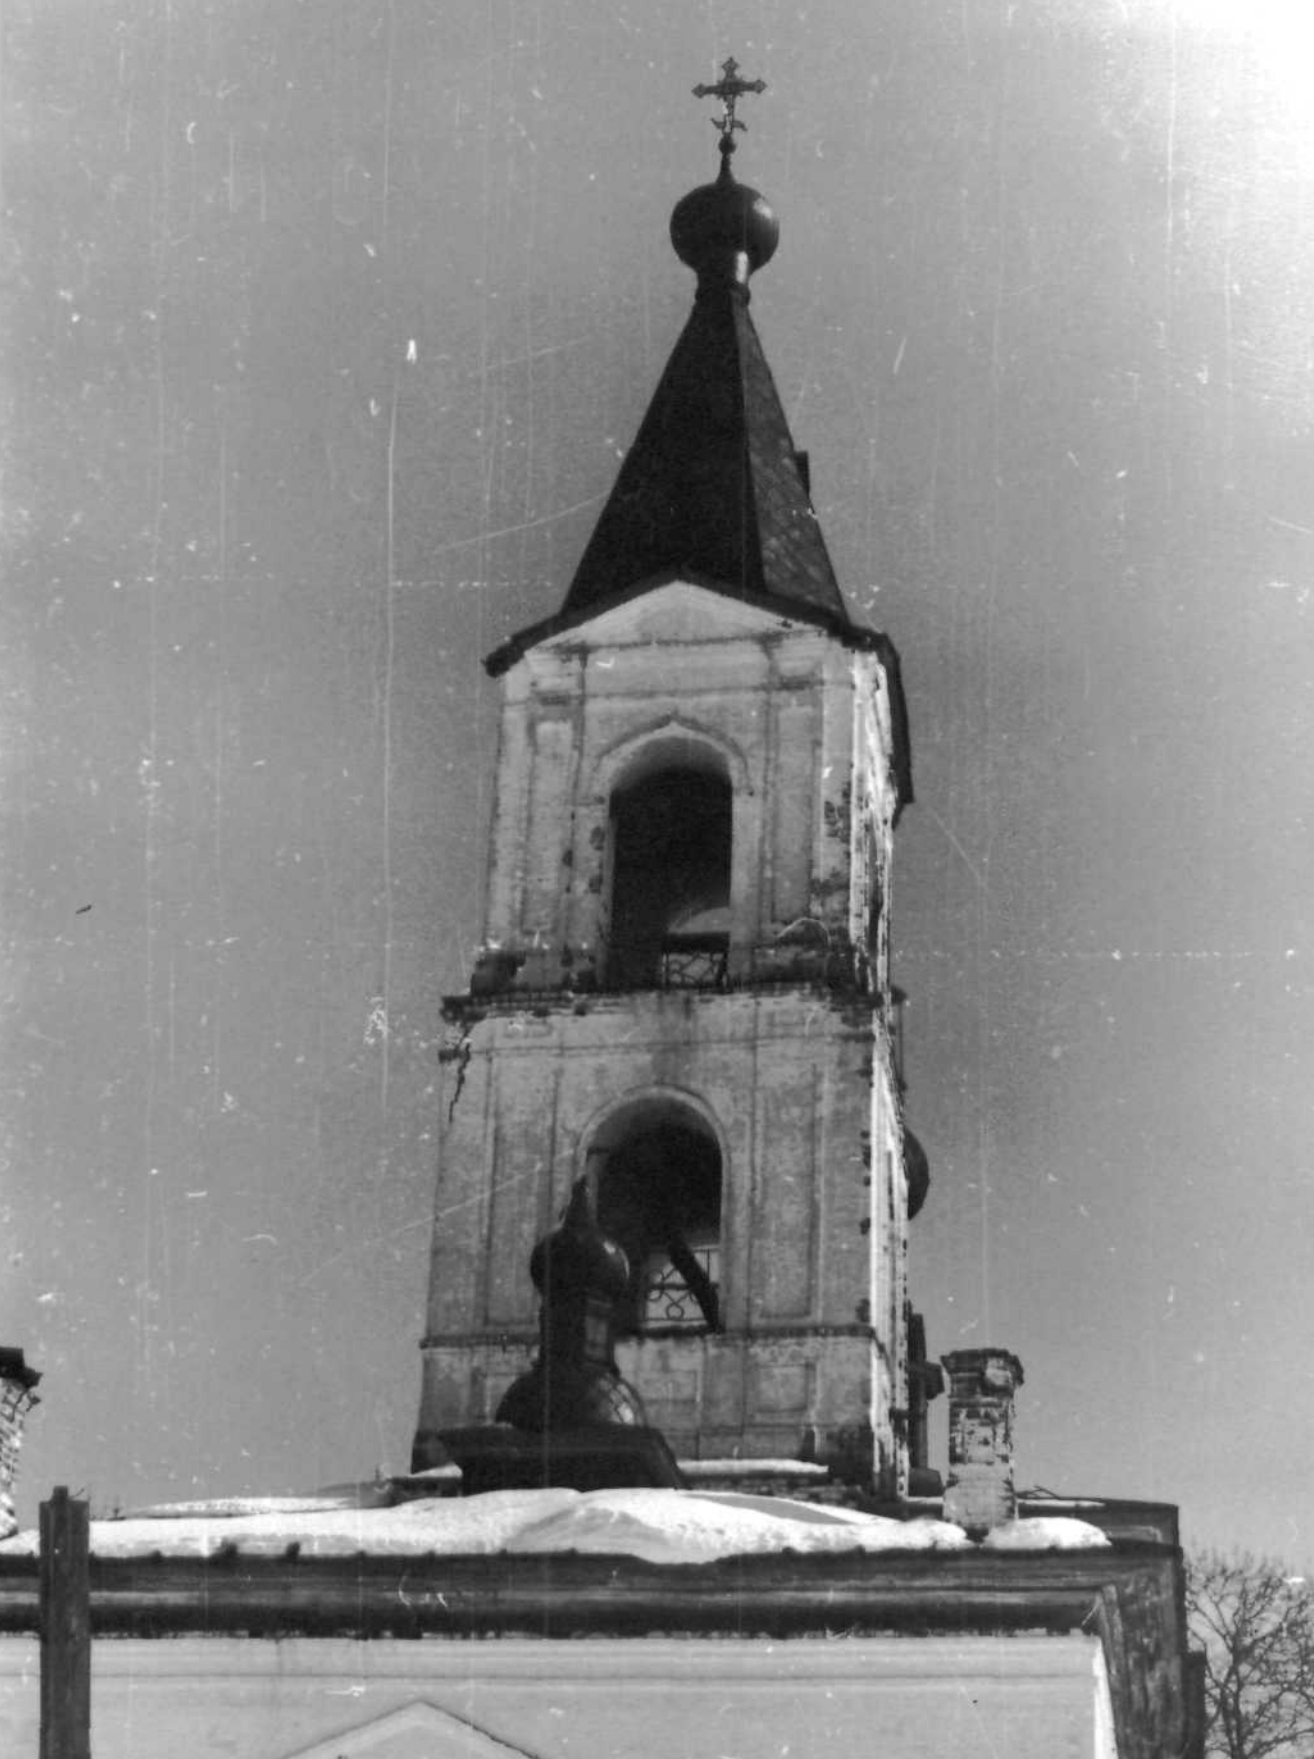
Глава и барабан Церкви

Четверик храма перекрыт сомкнутым сводом на тропях со световым барабаном, трапезная имеет плоское перекрытие, укрепленное балкой на столбах.

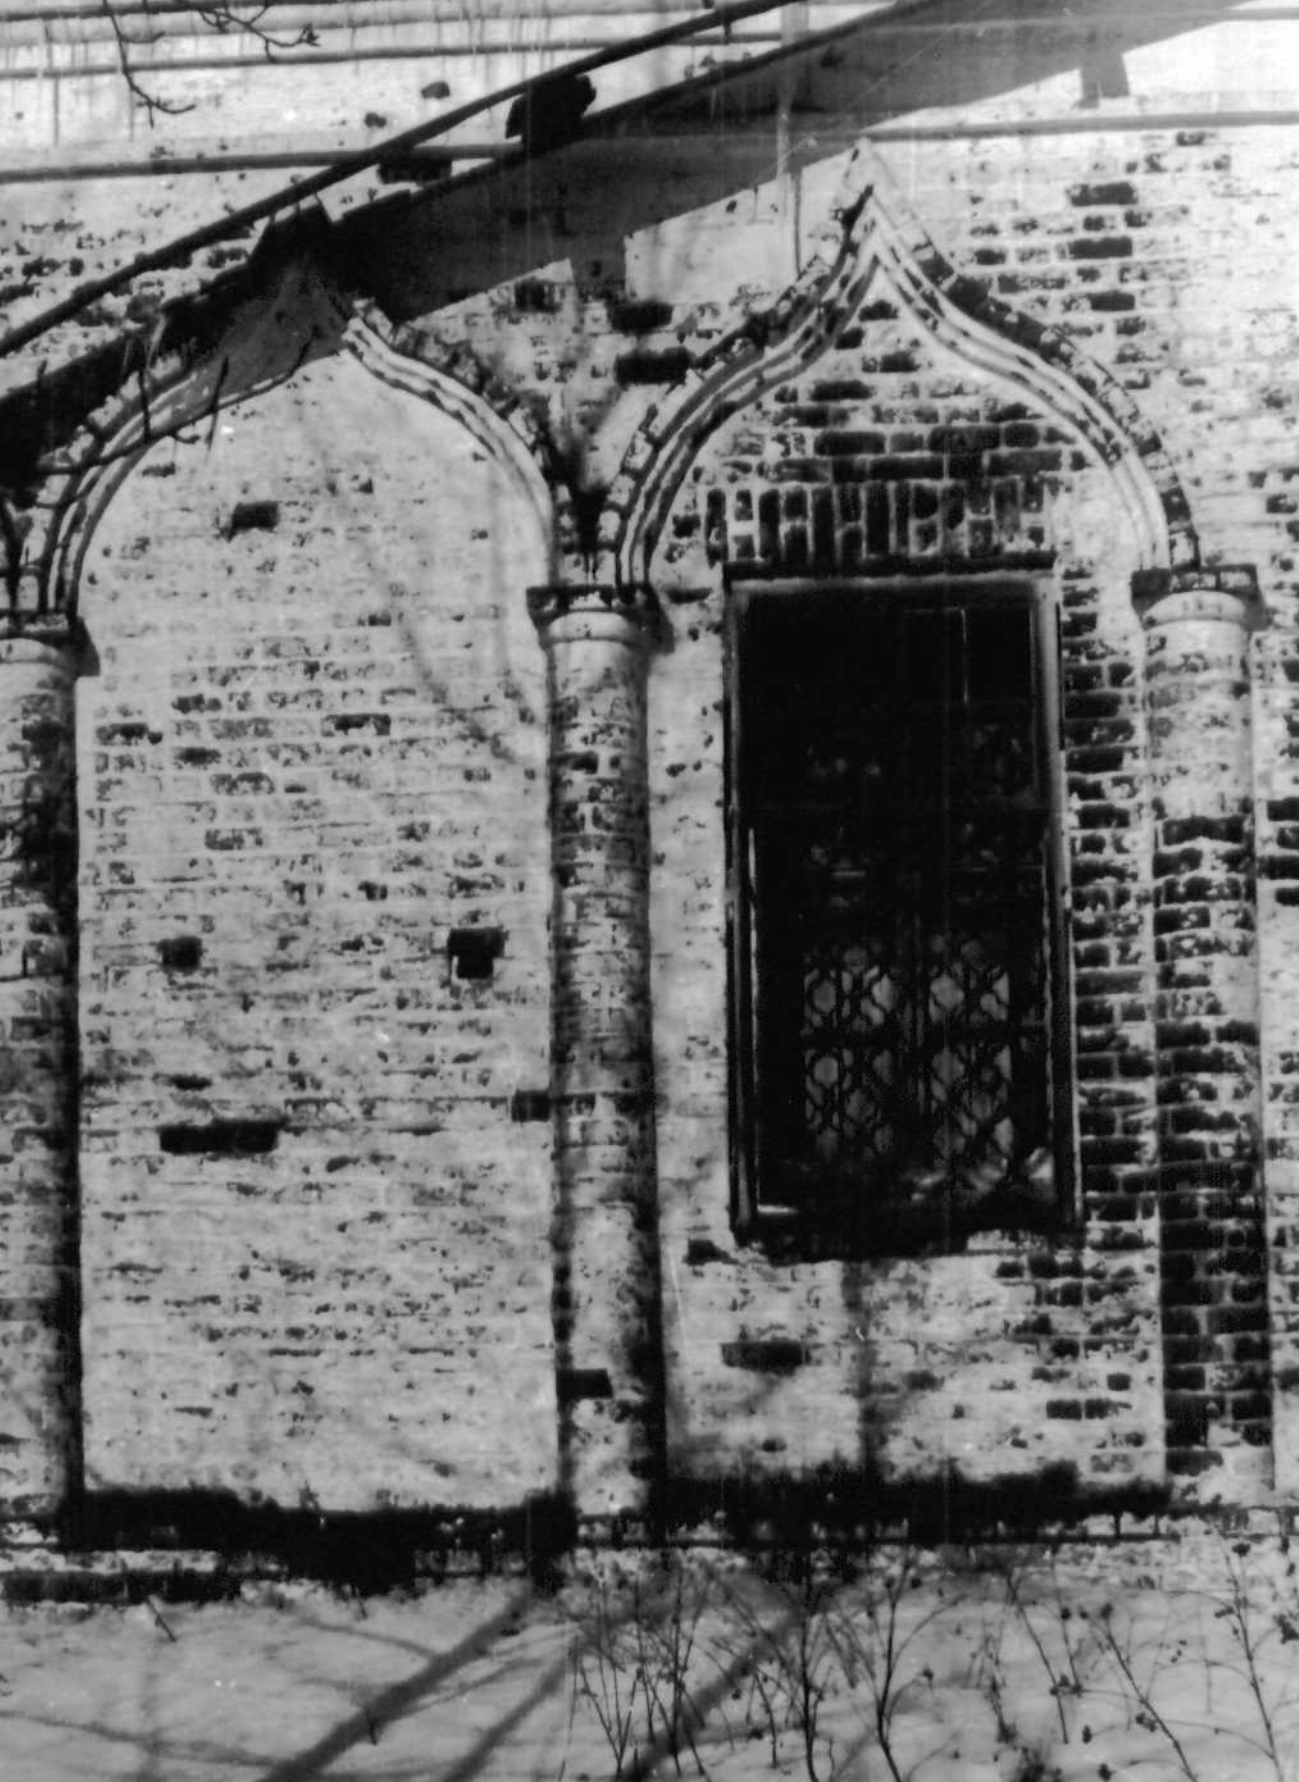
Северная стена храма

Интерьер четверика расписан масляной живописью в академической расположенной в простенках между окнами в два ряда. На тропях - изображения евангелистов. Иконостас - деревянный, трехъярусный, каркасной конструкции. Сохранилась только конструктивная часть иконоста са. Кладка готическая. Размер кирпича 28 x 14 x 7,5.

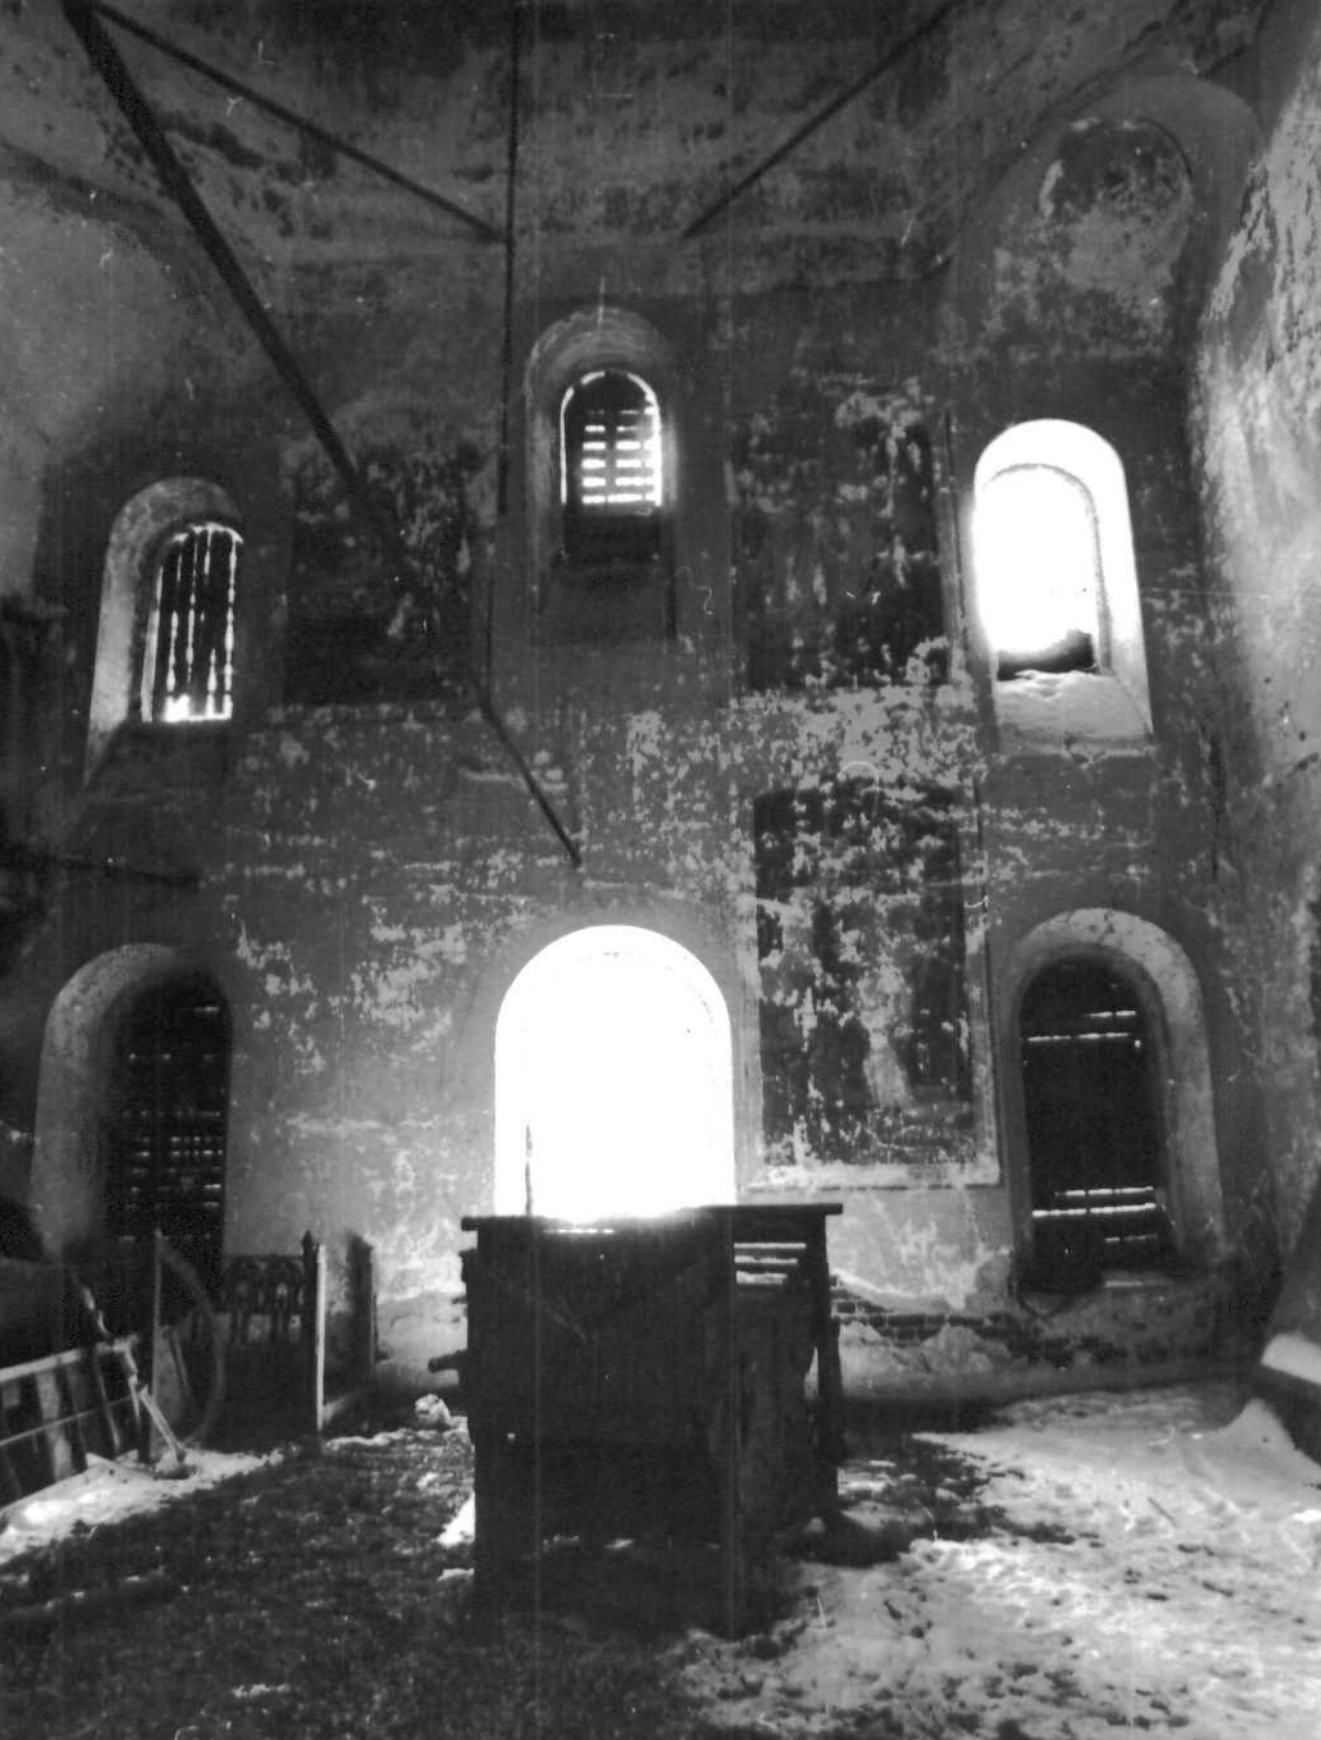
Вологодская обл.  
Киримовский р-н.  
с. Сельское  
Петропавловская ул.  
1853г.  
Фрагмент росписи  
Криво

Церковь была закрыта в 1960-е гг. Сломана кровля над трапезной, поврежден поверхностный красочный слой росписи интерьера храма и трапезной, утрачены иконы из иконостаса.
