ПАСПОРТ

Воскресенская церковь. *1. восточный - ст. памятник*

Ивановская обл., Суздальский р-н, с. Листье.

УЧЕТНАЯ КАРТОЧКА
Зоскренская церковь.

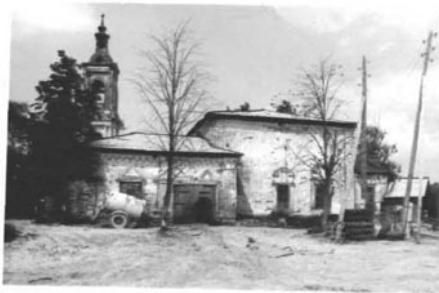
Фото или схематический план

Краткое описание
 Небольшое по размерам кирпичное здание в северо-западном конце села на ровной высокой площадке, рядом с колокольной летней церквью. Оно состоит из довольно приземистых объемов прямоугольных в плане четверика храма и трапезной и пятигранного в плане алтаря. Одностолпная трапезная перекрывается системой коробовых сводов, четверик и алтарь коробовыми сводами по оси 2-3. На востоке алтарь замыкается лотками свода. Объемно-пространственная композиция алтаря, где главную роль играет объем четверика, асимметрична и прежде всего благодаря выступу оконной стены поперечно-ориентированно; трапезной за габариты четверика. Асимметричны и композиции основных фасадов постройки, где широкое применение нашли формы восходящие к архитектурному декору ХУ в. Особенно обращают на себя внимание кривые по рисунку и сочные по пластике наличники окон разных типов, карнизные пояса трапезной и алтаря, цоколь. Вместе с традиционным типом здания, живописной компоновкой его масс, скромным интерьером они сообщают образу постройки черты наивной свежести мышления, свойственного народным вкусам. Размер кирпича - 29 x 15 x 8.
