П А С П О Р Т

I. НАИМЕНОВАНИЕ ПАМЯТНИКА Церковь Рождества БогородицыII. ТИПОЛОГИЧЕСКАЯ
ПРИНАДЛЕЖНОСТЬ

1830 - 1844 гг.

IV. АДРЕС (местонахождение) ПАМЯТНИКА Калининская область, Пеновский район,
(АССР, край, область, район, автономная обл.,
с. Вселуки. Проезд от пос. Пено автобусом 15 км, далее пешком — 1,5 км.
национальный округ, населенный пункт, пути подъезда)

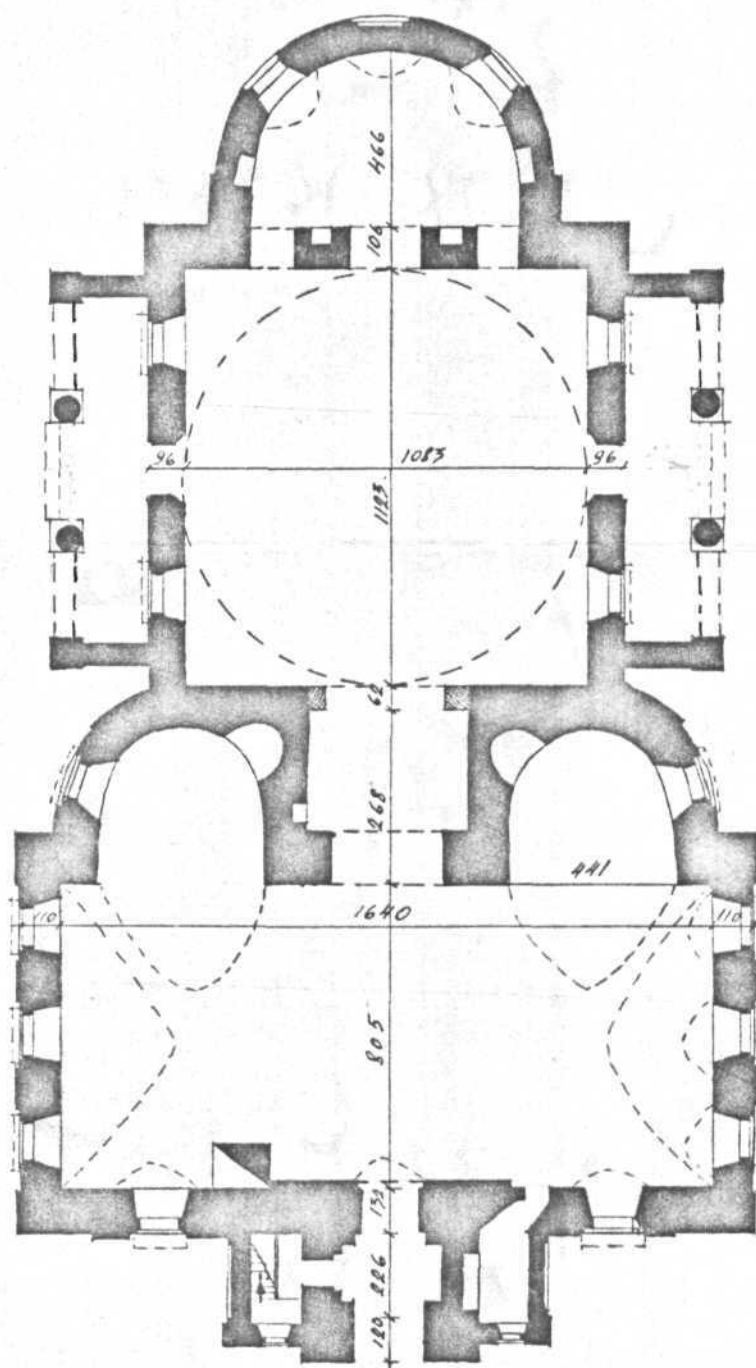
ЦЕРКОВЬ РОЖДЕНИЯ БОГОРОДИЦЫ

Здание кирпичное, оштукатурено и побелено. Выстроено с использованием форм барокко и классицизма. Композиция его состоит из храма центрального типа, трапезной с двумя приделами и колокольни. Четверик храма односветный. С востока в нему примыкает невысокая апсида, перекрытая конхой с распалубками над окнами. Второй ярус храма снаружи имеет форму восьмерика, а внутри выглядит как купольная ротонда. Конструктивный переход от четверика осуществлён при помощи парусов. Храм покрыт высокой граненой кровлей и увенчан декоративной главкой.

Трапезная бесстолпная. Составляет с приделами одно помещение, перекрытое лотковым сводом с распалубками. Алтарные части приделов в плане полуциркульные, примыкают к западной стене четверика храма. По высоте трапезная с приделами равна апсиде храма. Покрыта двухскатной железной кровлей. Колокольня четырехъярусная, завершена

шпилем. Ярусы в плане квадратные. Нижние два с севера и юга имеют одновременные им пристройки. В северной размещена деревянная лестница. Нижний ярус, использовавшийся как притвор, перекрыт крестовым сводом. Два верхних — ярусы звона с арочными проемами. Композиция плана здания близка к планам церквей погостов Стерж и Витожевка Осташковского района.
