П А С П О Р Т

НАИМЕНОВАНИЕ ПАМЯТНИКА Церковь ВЛАДИМИРСКАЯ

Церковь Владимирская.

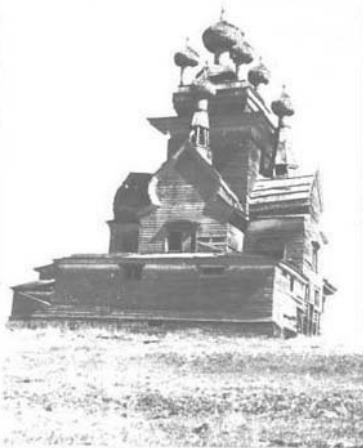
Фото или схематический план

Деревянная Владимирская ц-вь расположена на безлесной возвышенности правого берега р. Онеги, несколько восточнее жилой застройки села.

Здание рублено из бревен, перевязанных в "обло", на апсиде - в "лапу" и обшито снаружи в XIX в. тесом.

Поднятая на высоком подклете крестообразная в плане ц-вь представляет собой четверик с равновеликими прирубами на северном, южном и западном фасадах и с трехчастным алтарем на восточном фасаде. На западном и северном фасадах устроена крытая паперть-галерея. Четверик имеет кубоватое покрытие, завершенное пятилавием. Более низкие двухцветные прирубы покрыты бочками, увенчанными шатрами.

Фасадная декорация выдержана в духе позднего классицизма.

Центральное пространство храма перекрыто подвесным "небом".

Памятник - ~~характерная~~ видность широко распространенного в бассейне Онеги типа кубоватого многоглавого храма с крестообразным планом.
