**REVISIÓN SIMPLIFICADA DEL PLAN GENERAL DE VALENCIA**

CATÁLOGO DE BIENES Y ESPACIOS PROTEGIDOS

**IGLESIA DEL SANTISIMO CRISTO DEL SALVADOR**

<b>SITUACIÓN:</b> CALLE SALVADOR, Nº 10	<b>BIEN DE INTERÉS CULTURAL</b>
<b>BARRIO:</b> 1- LA SEU	
<b>DISTRITO:</b> 1- CIUTAT VELLA	
<b>CÓDIGO:</b> BIC 01. 01. 25	
<b>CATEGORÍA:</b> MONUMENTO	
<b>FECHA DECLARACIÓN:</b> 28.09.2007 [DOCV 05.10.2007]

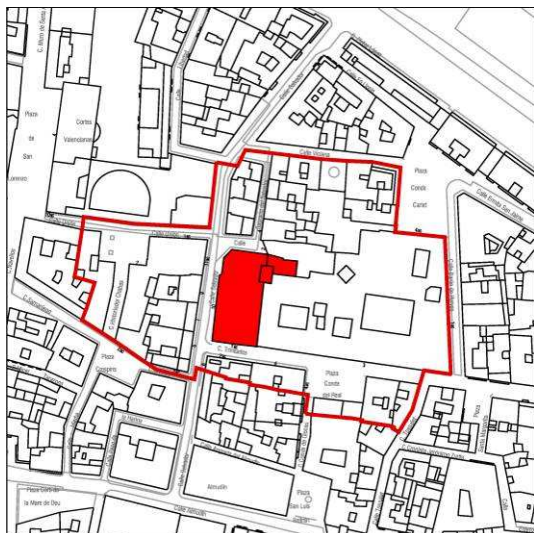
Delimitación del entorno afectado:

Descripción de la línea delimitadora:

Origen: Intersección entre la alineación oeste de la calle del Salvador y la alineación sur de la calle de la Libertad.

Sentido: Sentido horario.

Línea delimitadora: La línea se dirige al este, cruza la calle Salvador y bordea el límite norte de la manzana catastral nº 59325 incluyéndola; cruza la calle Sagrario al encuentro con la manzana catastral nº 60329 recorre las fachadas de esta manzana recayentes a la calle Viciana, plaza Conde de Car/et y calle Barón de Hervés. Continúa a oeste por la alineación norte de la calle Trinitarios, cruza esta calle e incorpora las parcelas catastrales 02, 01, 09 Y 08 de la manzana 60314, la Plaza Conde del Real y las parcelas 02 y 01 de la manzana 60313. Cruza la calle del Salvador incluyendo en el entorno la manzana catastral 59326 y la parcela 02 de la manzana 59322. Cruza la calle de la Unión y sigue por las fachadas sur y este de la manzana 59339 hasta el punto A.
