**REVISIÓN SIMPLIFICADA DEL PLAN GENERAL DE VALENCIA**

CATALOGO DE BIENES Y ESPACIOS PROTEGIDOS

**RETABLO CERAMICO DE LA VIRGEN DE LOS DESAMPARADOS (Desaparecida)**

<p><b>SITUACIÓN:</b> Calle En Gordo, 11  <b>BARRIO:</b> 2-LA XEREA  <b>DISTRITO:</b> 1-CIUTAT VELLA  <b>CÓDIGO:</b> BRL 01. 02. 19  <b>CATEGORÍA:</b> Espacio Etnológico de Interés Local</p>	<p><b>BIEN DE RELEVANCIA LOCAL (BRL)</b></p>
---	--

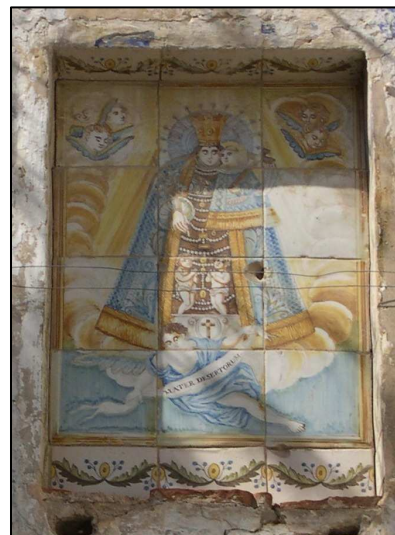
Retablo cerámico de la Virgen de los Desamparados

"Sobre una nubecilla por un ángel, la Virgen con gran manto cónico azul con bordados y gran fleco, lleva a Jesús Niño en el brazo izquierdo y una vara de azucenas en la mano derecha. Gran corona y nimbo estrellado, bajo resplandores; bajo el manto los dos niños inocentes y arriba querubines a derecha e izquierda. La orla tiene bocel y filete amarillo y naranja. Hay una hilera de azulejos de serie con acanatos verdes en "S" y botones amarillos, abajo para mejorar la visibilidad del panel. Realizada con pintura cerámica policroma vidriada sobre fondo estannífero liso. Perfilada con manganeso. Posee inscripciones (En la filacteria lanca que porta el ángel bajo la nube). "MATER DESERTORUM" El retablo tiene un formato rectangular vertical, cuyas dimensiones son 0,8 x 0,6 m Tiene un total de 12 piezas (A parte 3 de la hilera inferior de serie y las del chapado de jambas); las dimensiones de cada pieza individualizada es 0,2 x 0,2 m La fórnícula presenta un nicho rectangular sin ornato. Realizado en mampostería enlucida y encalada, chapado de caras internas con azulejos de serie de la época. Tiene un formato rectangular y sus dimensiones son 1 x 0,6 m." (1)

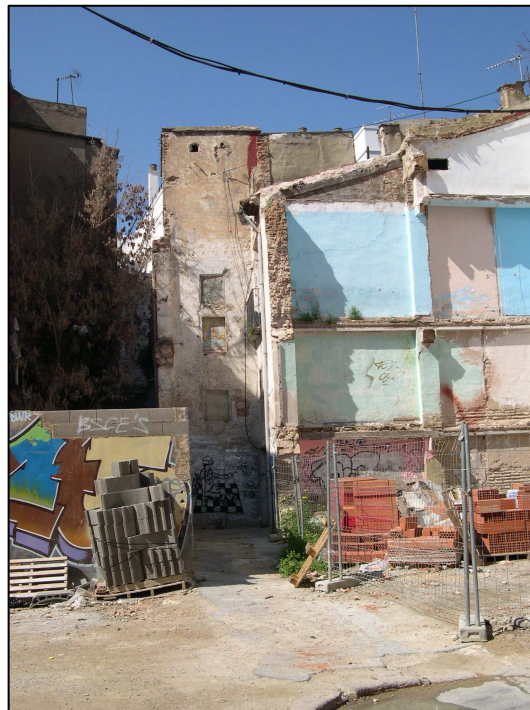
CONSERVACION: Bueno, completo. Bueno El riesgo de destrucción es altísimo ya que esta en barrio y casa abandonados. Escaso para la fornicula

Estado de ruina en el que se encuentra el entorno del panel (2009). Actualmente desaparecida

La zona en la que se encuentra el panel esta muy degradada, siendo el riesgo de destrucción altísimo. En fecha 24/05/2011 el retablo cerámico de la Virgen de los Desamparados es robado de su ubicación (3). No obstante, se mantiene la ficha en caso de que fuera recuperado y se deba incorporar a la fachada de donde fue sustraído.
