REVISIÓN SIMPLIFICADA DEL PLAN GENERAL DE VALENCIA

CATÁLOGO DE BIENES Y ESPACIOS PROTEGIDOS Ordenación Estructural

CASA DEL ALMIRANTE DE VALENCIA

SITUACIÓN: CALLE PALAU, Nº 14	BIEN DE INTERÉS CULTURAL
BARRIO: 2- LA XEREA	
DISTRITO: 1- CIUTAT VELLA	
CÓDIGO: BIC 01. 02. 21	
CATEGORÍA: MONUMENTO	
FECHA DECLARACIÓN: 26.01.1944 [BOE 16.02.1944]

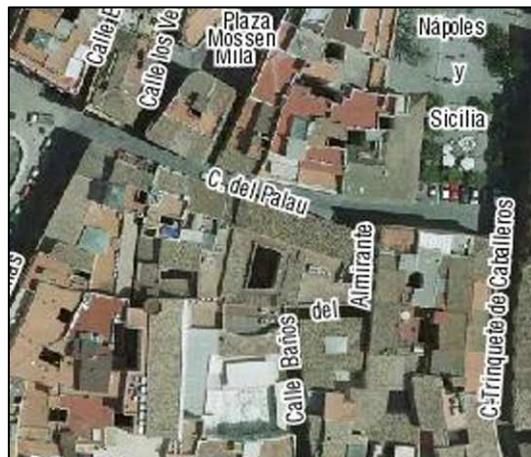
Fotografía Aérea 2008

Cartografía Catastral: YJ2763A
Manzana: 60291
Parcela: 05 (parte)
CART. CATASTRAL: 401-17-III
IMPLANTACIÓN: ESQUINA
FORMA: IRREGULAR
SUPERFICIE: 1440.29 M2

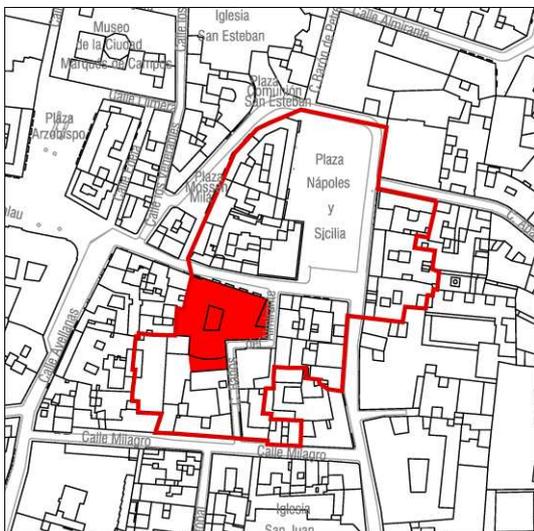
Delimitación del entorno afectado:

Descripción de la línea delimitadora:

Origen: Vértice oeste del encuentro de la calle del Milagro con la calle Baños del Almirante.

Sentido: Sentido horario.

Línea delimitadora: Desde el origen la línea continúa por la alineación norte de la calle del Milagro hasta entrar por la medianera oeste del primero de los edificios colindantes con los edificios de la Casa y Baños del Almirante, hasta salir a la calle del Palau, continuando por la alineación este de la plaza Mosén Milá y girando en dirección este hacia la plaza de Nápoles y Sicilia por la alineación norte del espacio central hasta encontrar la alineación este de la calle Trinquete de Caballeros, sigue por la alineación sur de la calle Aparisi y Guijarro, entrando por su primera medianera recorre las traseras de los tres edificios primeros cuya fachada da a la calle Trinquete de los Caballeros, saliendo por la medianera del último de los mismos y cruzando dicha calle continúa por su alineación oeste, en dirección sur, hasta la primera medianera que encuentra entrando por la misma, recorre en dirección sur las traseras de los edificios cuya fachada da a la calle Baños del Almirante hasta llegar a la alineación norte de la calle del Milagro por la que continúa hasta el origen.

Delimitación del entorno de protección: Incoado, Resolución 27.07.1993 [DOGV 05.10.1993].
Entorno conjunto con el BIC Baños del Almirante.
