**REVISIÓN SIMPLIFICADA DEL PLAN GENERAL DE VALENCIA**  
**CATÁLOGO DE BIENES Y ESPACIOS PROTEGIDOS DE NATURALEZA RURAL**

**ASSUT DE RASCANYA**

<b>LOCALIZACIÓN : RIO TURIA PARTIDA DE ARRIBA</b> <b>DISTRITO / SUELO : 04 / SNU</b> <b>CÓDIGO FICHA : EPH_SNU_04.01</b>	<b>NIVEL DE PROTECCIÓN : BRL</b> <b>VALORES SINGULARES : ETN - Hidráulico</b> <b>CATEGORÍA (D) ESPACIO ETNOLÓGICO DE INTERÉS LOCAL</b>
--	--

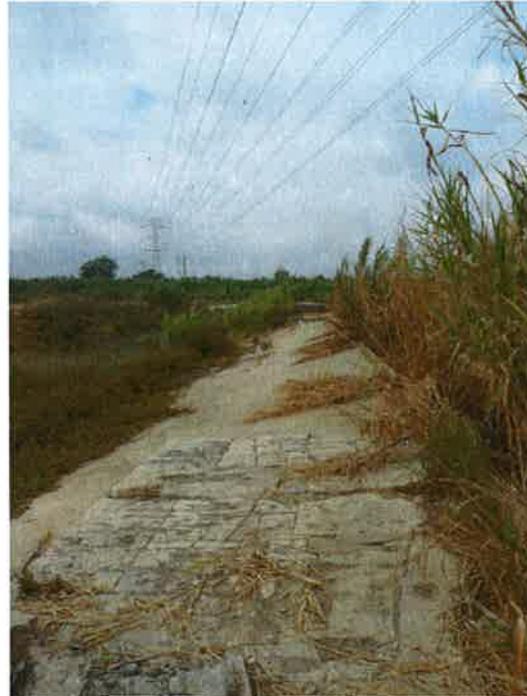
El emplazamiento del azud en este punto del río se remonta al momento del diseño de la acequia madre de Mestalla, por lo tanto en época medieval islámica, si bien la obra que hoy en día se ve es del siglo XVII en cuanto a las gradas del azud y sillería de la almenara. El resto de elementos han sido destruidos recientemente.

Como todos los azudes, este tipo de instalaciones constaba de una presa en forma de gradas, una almenara de regulación y la boca de la acequia, los goles, con sus compuertas de entrada, instaladas dentro de una caseta.

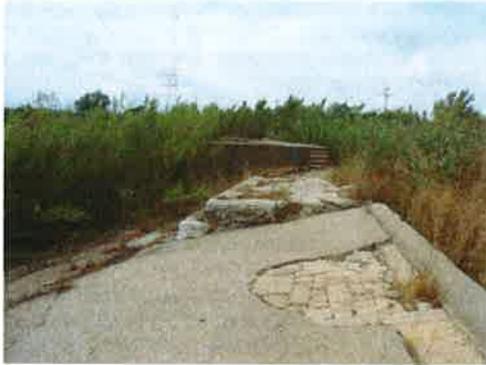
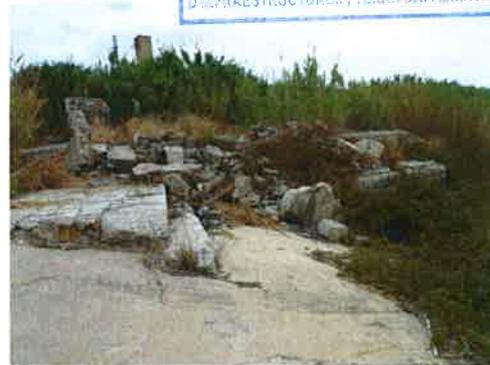
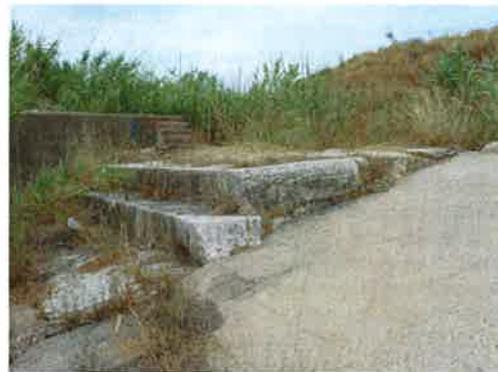
### 5. DESCRIPCIÓN GRÁFICA Y REFERENCIAS TÉCNICAS

La obra principal son las gradas o *escaletes* que tenían la función de presa para retener el agua del río y están construidas con grandes sillares de piedra trabados con argamasa, creando así un muro de unos 10 m de ancho y unos 90 de largo, perpendicular a la corriente de agua aunque con una leve inclinación hacia la margen izquierda del cauce que le permite derivar el caudal hacia la entrada de la acequia. La obra es de argamasa y cal, recubierta con una capa de losas de piedra de grandes proporciones, de alrededor de 1 m de lado, organizadas en escalones si bien había sido recubierta de un lucido de hormigón en su última época.

Junto a ellos se encontraba un gran almenara con su compuerta, el vano de la cual mide 2,37 m de ancho y su función era regular la cantidad de agua que podía tomar la acequia y devolver los sobrantes al río. La *gola* constaba de dos arcos separados por un tajamar, que se podían cerrar con las respectivas compuertas.

**Estado actual:** El conjunto del azud se encuentra bastante deteriorado pues han sido destruidos con una excavadora tanto la almenara como la gola y las compuertas. De esta parte se conserva la sillería de su base, lo cual al menos puede permitir un estudio arqueológico y planimétrico.

En cambio el conjunto de las gradas se mantiene aceptablemente en su lugar, es cierto que abandonado y con una imagen bastante triste pero todo él es susceptible de recuperarse en su integridad pues ha soportado bastante bien las riadas de siglos a pesar del desgaste de las piedras.

Teniendo en cuenta estas cuestiones debe recomendarse la máxima protección como elemento individual así como la protección de un entorno visual a su alrededor en un círculo de 300 m de radio que impida la degradación aún mayor de su emplazamiento.

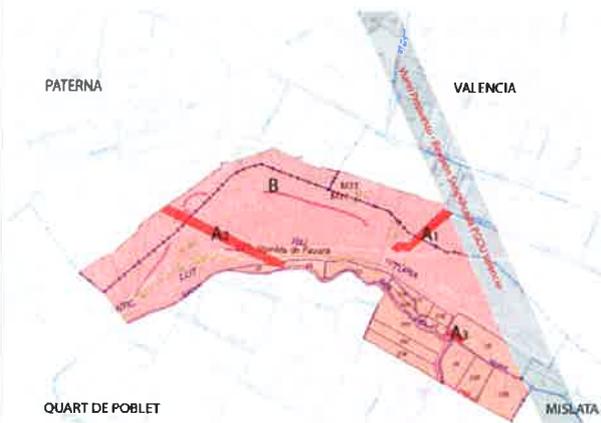
### 6. ÁMBITO DE INCIDENCIA DE LA PROTECCIÓN :

A1- AZUD DE RASCANYA

A2.- AZUD DE FAVARA

A3.- LLENGÜES DE FRANC - MOROS

B.- ENTORNO DE PROTECCIÓN

En el término de Valencia incluye desde el límite entre Paterna y Mislata hasta el borde del antiguo cauce del Turia y hasta el viario propuesto en el esta Modificación del PGOU
