REVISIÓN SIMPLIFICADA DEL PLAN GENERAL DE VALENCIA

CATÁLOGO DE BIENES Y ESPACIOS PROTEGIDOS

PALACIO BAILÍA

SITUACIÓN: PLAZA DE MANISES, Nº 4 BARRIO: 1- LA SEU DISTRITO: 1- CIUTAT VELLA CÓDIGO: BRL 01. 01. 25 CATEGORÍA: MONUMENTO	BIEN DE RELEVANCIA LOCAL (BRL)
--	---------------------------------------

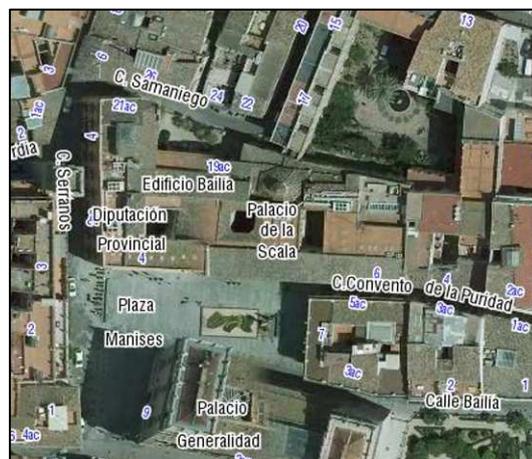
Fotografía Aérea 2008

Cartografía Catastral: YJ2753B
 Manzana: 58321
 Parcela: 06 (parte)
 CART. CATASTRAL
 IMPLANTACIÓN: ESQUINA
 FORMA: REGULAR
 SUPERFICIE: 1315.75 M2

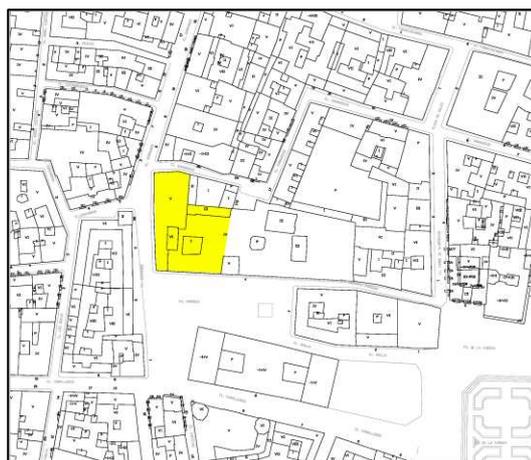
Plano catastral 2009

NÚMERO DE EDIFICIOS: 1
 NÚMERO DE PLANTAS: 4
 OCUPACIÓN: TOTAL
 CONSERVACIÓN: BUENO

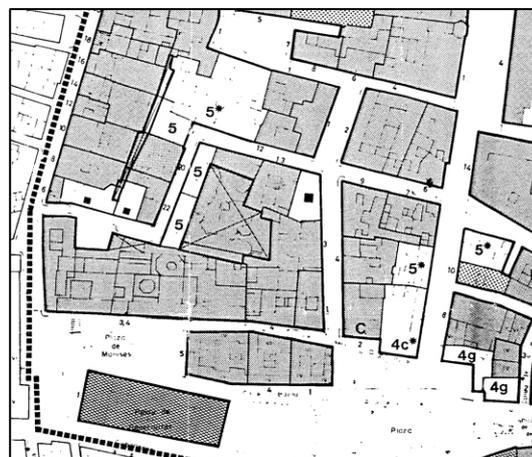
PLANEAMIENTO: PGOU [BOE 14.01.1989] y en su texto refundido y correc. errores [DOGV 03.05.1993]
 PEPRI Seu-Xerea Ad 18.12.1992 [DOGV 01.02.1993 / BOP 26.02.1993]
 PREPRI Carne Ad 23.02.1991 [BOP 18.06.1991]

HOJA PLAN GENERAL: C-28
CLASE DE SUELO: SU
CALIFICACIÓN: GSP-4. Sistema General Servicio Público Administrativo-institucional

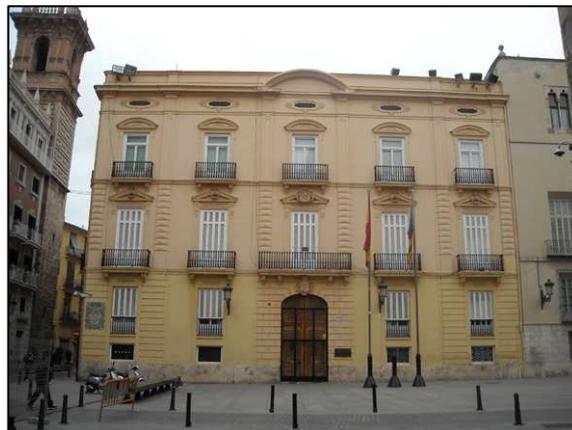
Sistema Sustentante: Forjados de viguetas de madera con tablero de ladrillos apoyados sobre rastreles al pavimento. Inferiormente quedan ocultos por los falsos techos decorados del s. XIX. Los forjados contienen elementos lígneos pertenecientes a artesanados y alfarjes de los edificios anteriores. En el acceso principal y en el patio se mantienen los artesanados y en la escalera principal, bajo el artesanado actual, se encuentra un alfarje anterior de época medieval policromado. La cubierta es de estructura de madera, tableros de ladrillo en la formación de pendientes y teja cerámica.

Elementos singulares: La escalera del patio es de sillería.

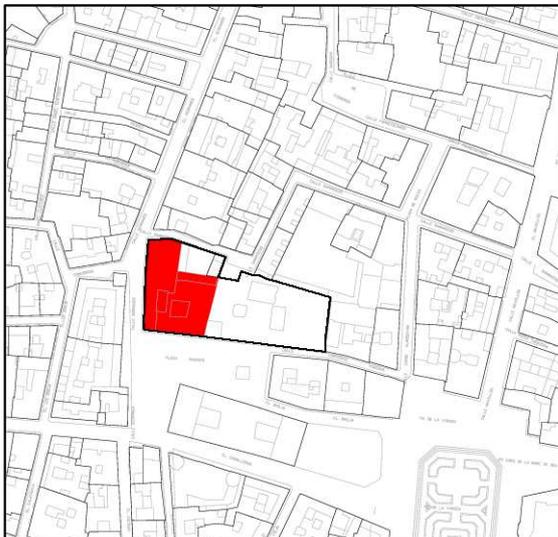
Entorno de protección. Identificación de los elementos protegidos

El Palacio Bailía se encuentra incluido en el Conjunto Histórico de Valencia (Decreto 57/1993) y en el entorno de protección, entre otros, del Bien de Interés Cultural Palacio del marqués de la Scala (Resolución 24.05.1993). Por lo que, se considera innecesaria la delimitación de entorno de protección.
