ПАМЯТНИКИ ХРИСТИАНСКАГО ХЕРСОНЕСА.

РАЗВАЛИНЫ ХРАМОВЪ.

Д. В. АЙНАЛОВЪ.

МОСКВА
ТОВАРИЩЕСТВО ТИПОГРАФИИ А. И. МАМОНОВА
Леонтьевский пер., домъ № 5
1905

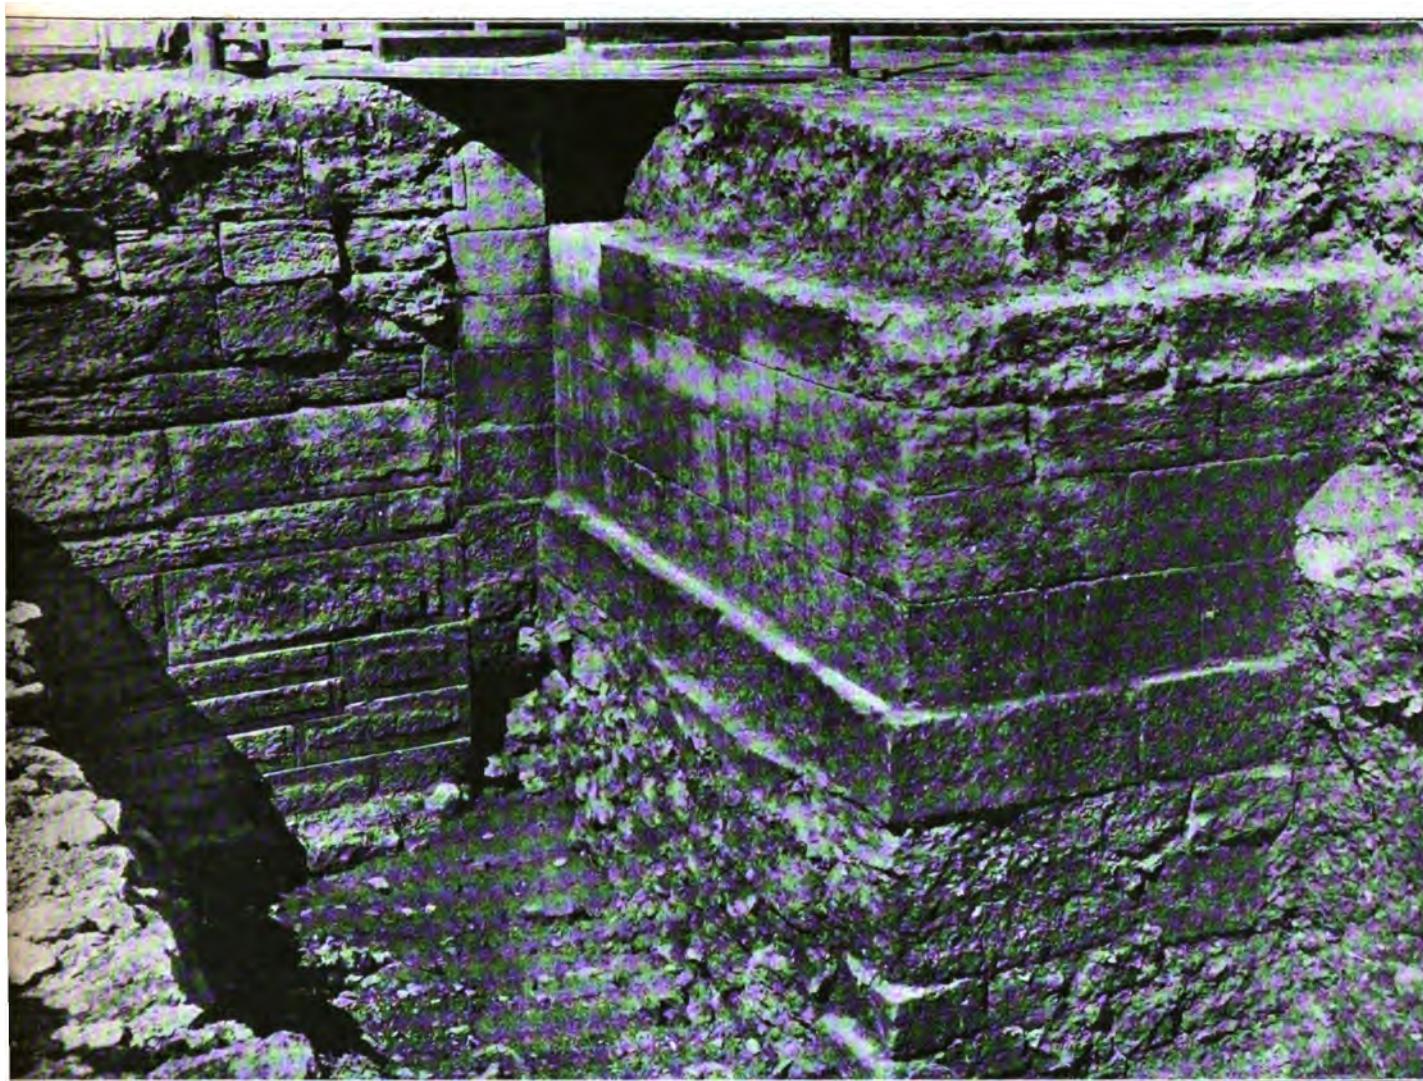
Образцы кладки стѣнъ: античной и византійской.

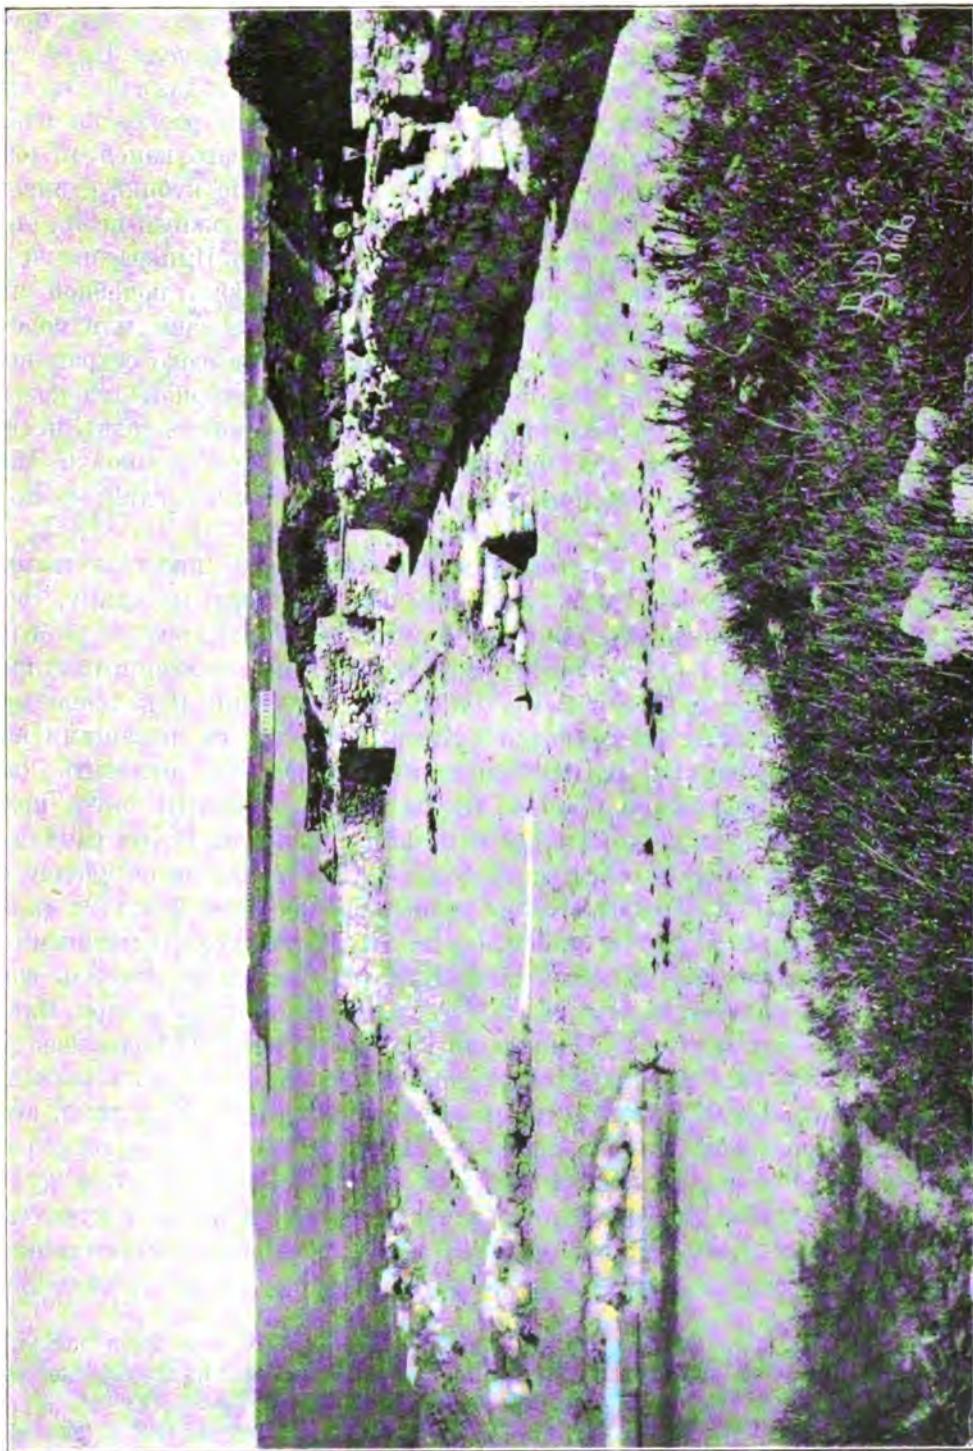
Рис. 14. Вилъ Упаровской базилики въ настоящее время.

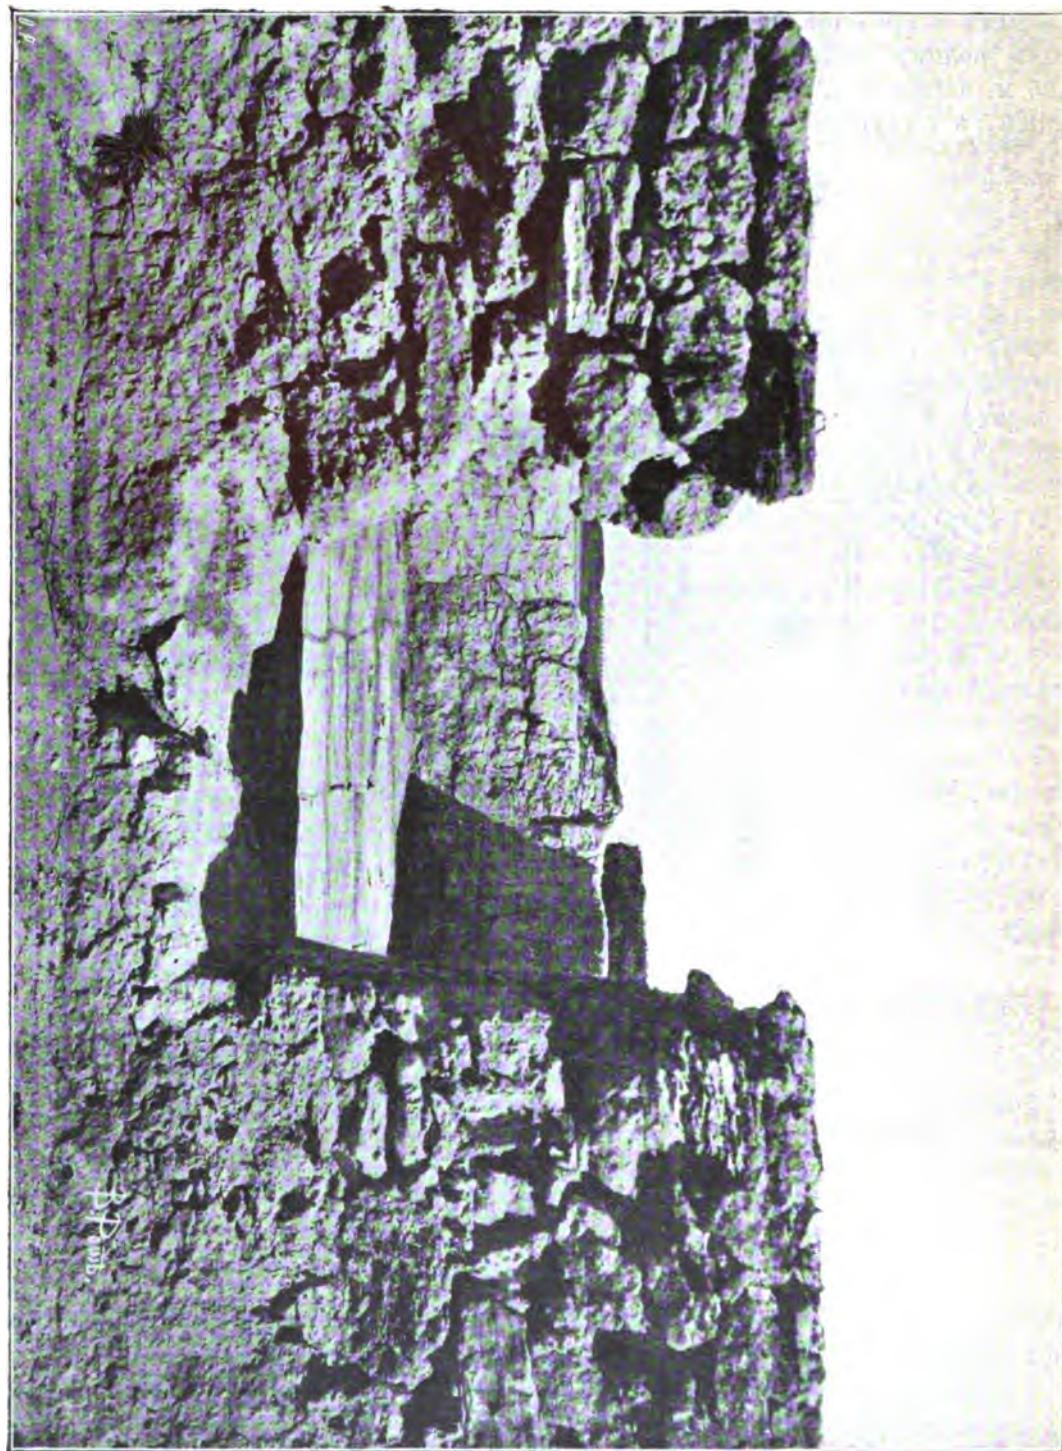
Рис. 16. Капиталъ Д.

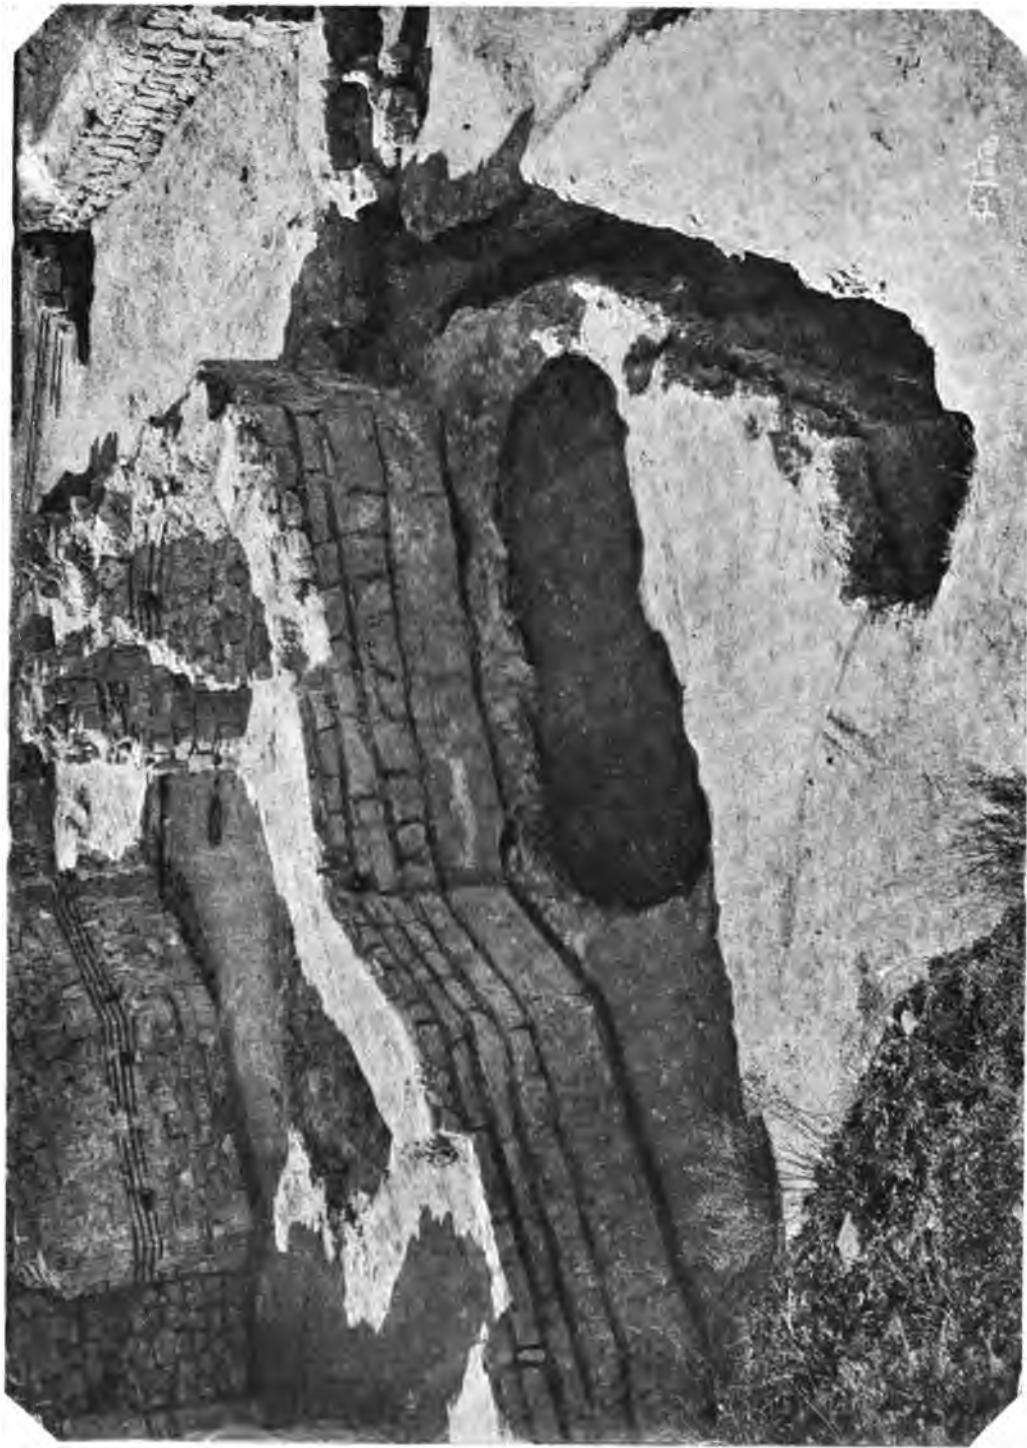
Рис. 18. Стены стены крещальни и пристройка Е.

также кажется болѣе позднимъ добавленіемъ, такъ какъ дверь *у*, ведущая въ нее изъ крещальни, оказалась также заложенной. По плану,циальному Археологической Комиссіи, эта пристройка является окруженной глухими стѣнами съ единственнымъ, но заложеннымъ ходомъ въ крещальную. Планъ раскопокъ Одесского Общества 1876 года, однако, показываетъ существованіе на западѣ этой пристройки входа въ нее съ площади, что сходится съ дѣйствительностью (рис. 17а). На прилагаемой фотографіи виденъ этотъ проходъ въ современномъ полуразрушенномъ состояніи (рис. 18). На планѣ раскопокъ Одесского Общества за 1878, 1879 и 1880 гг. эта дверь также не показана. Взамѣнъ ея—ровная стѣна.

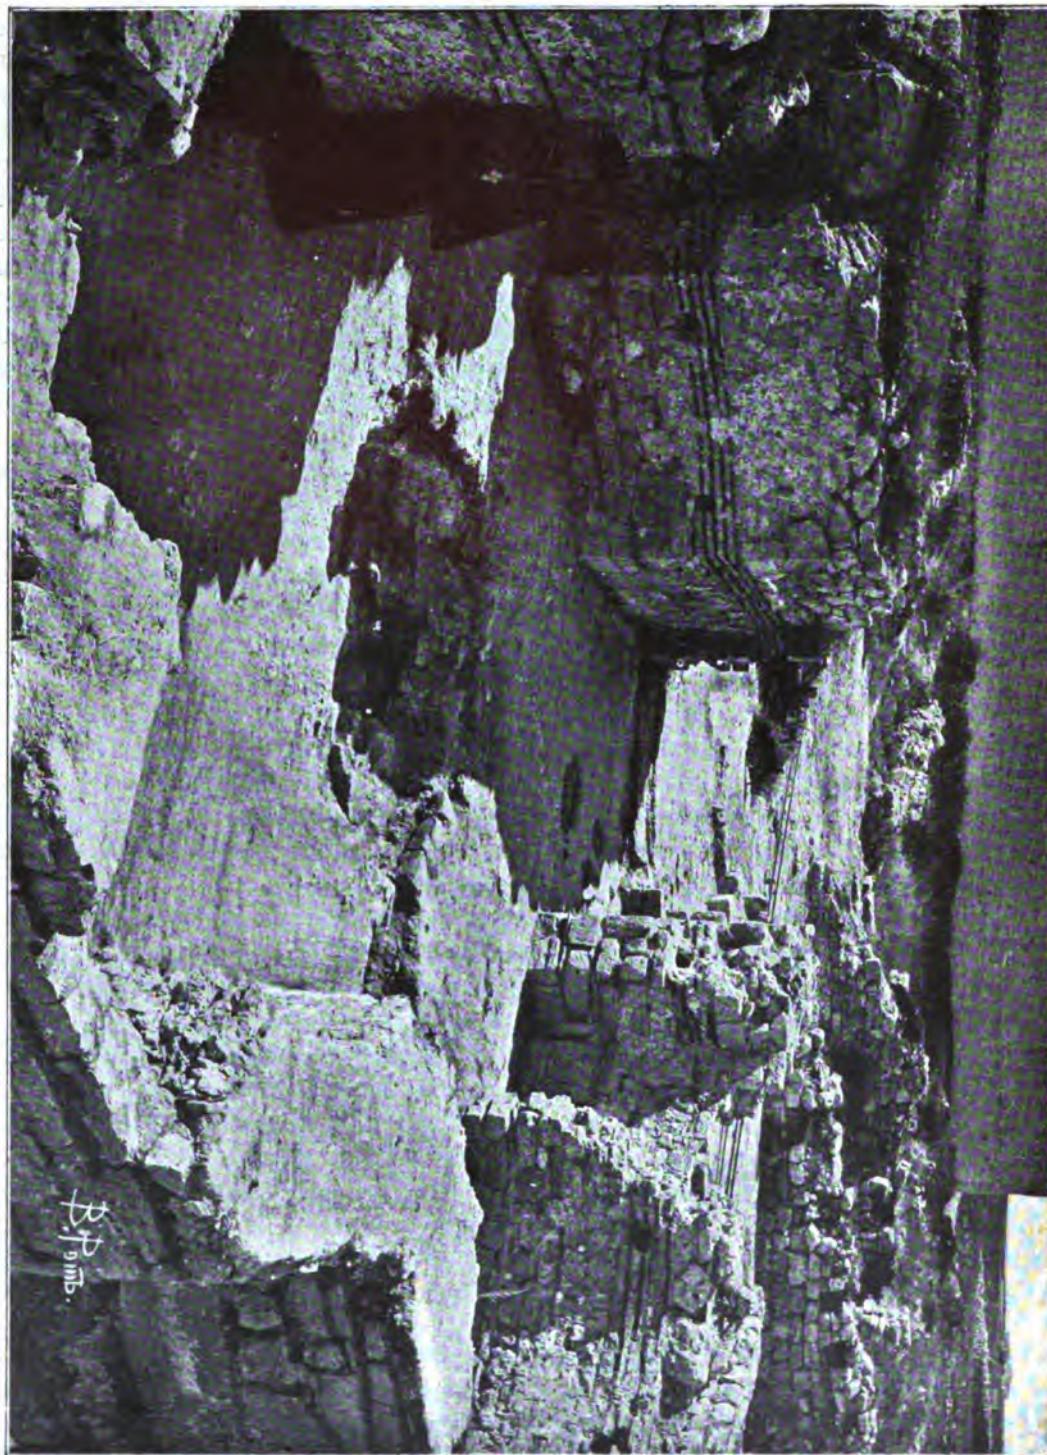
Рис. 19. Внутріній вид крепальні ст востока на захід.

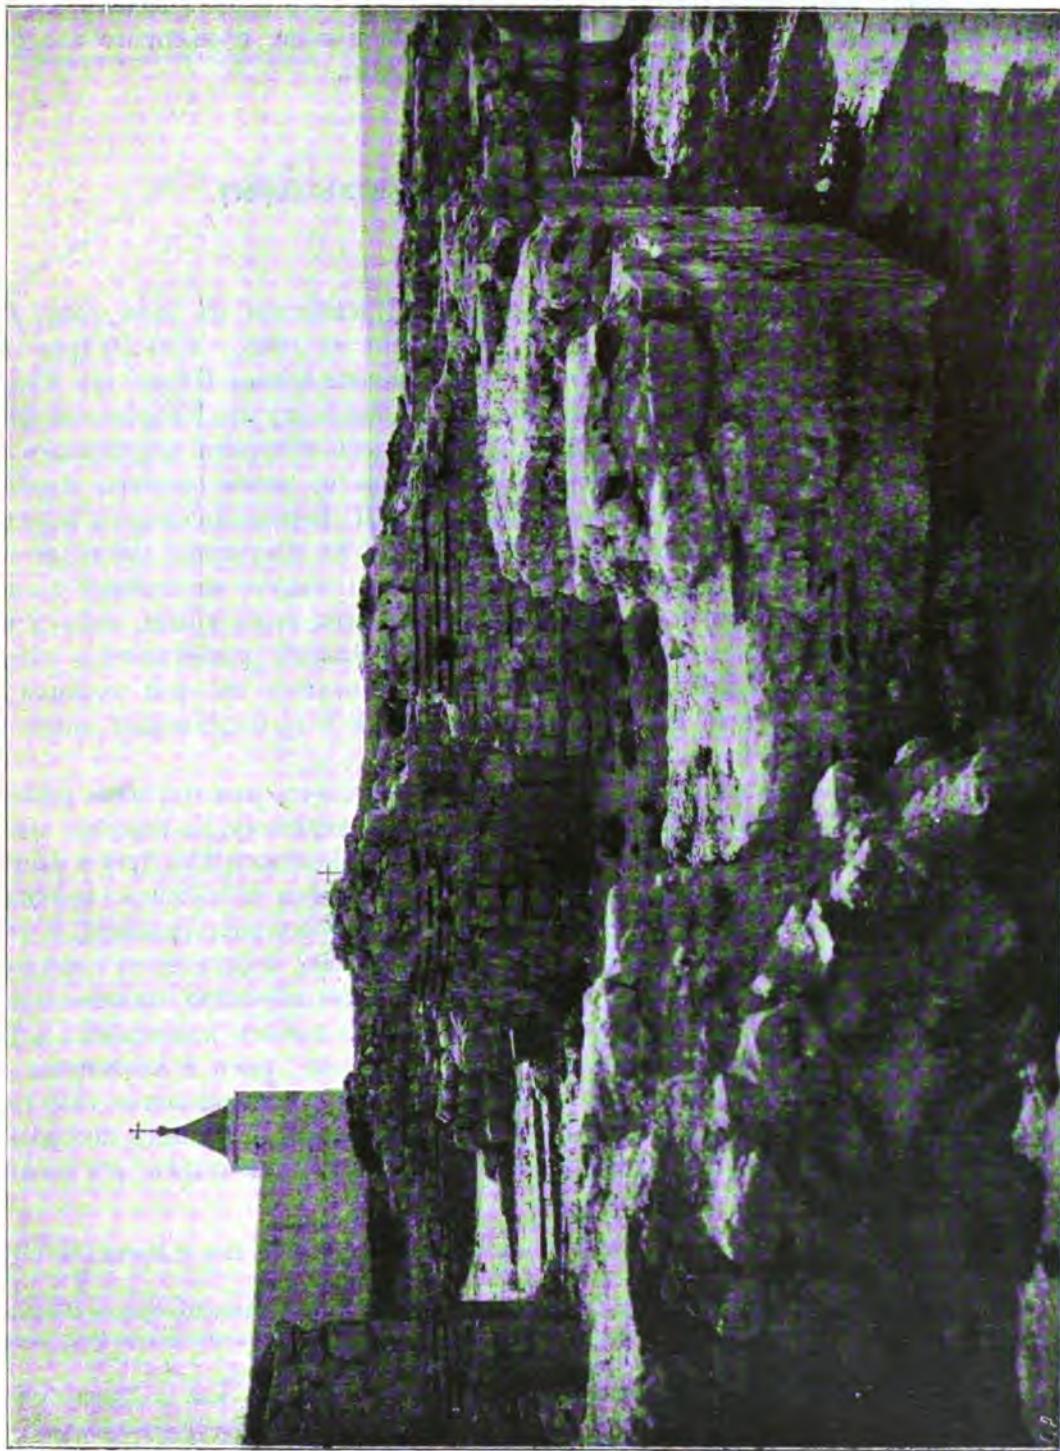
Рис. 21. Вид на каменных стенах крепальни с проломами на местах окон.

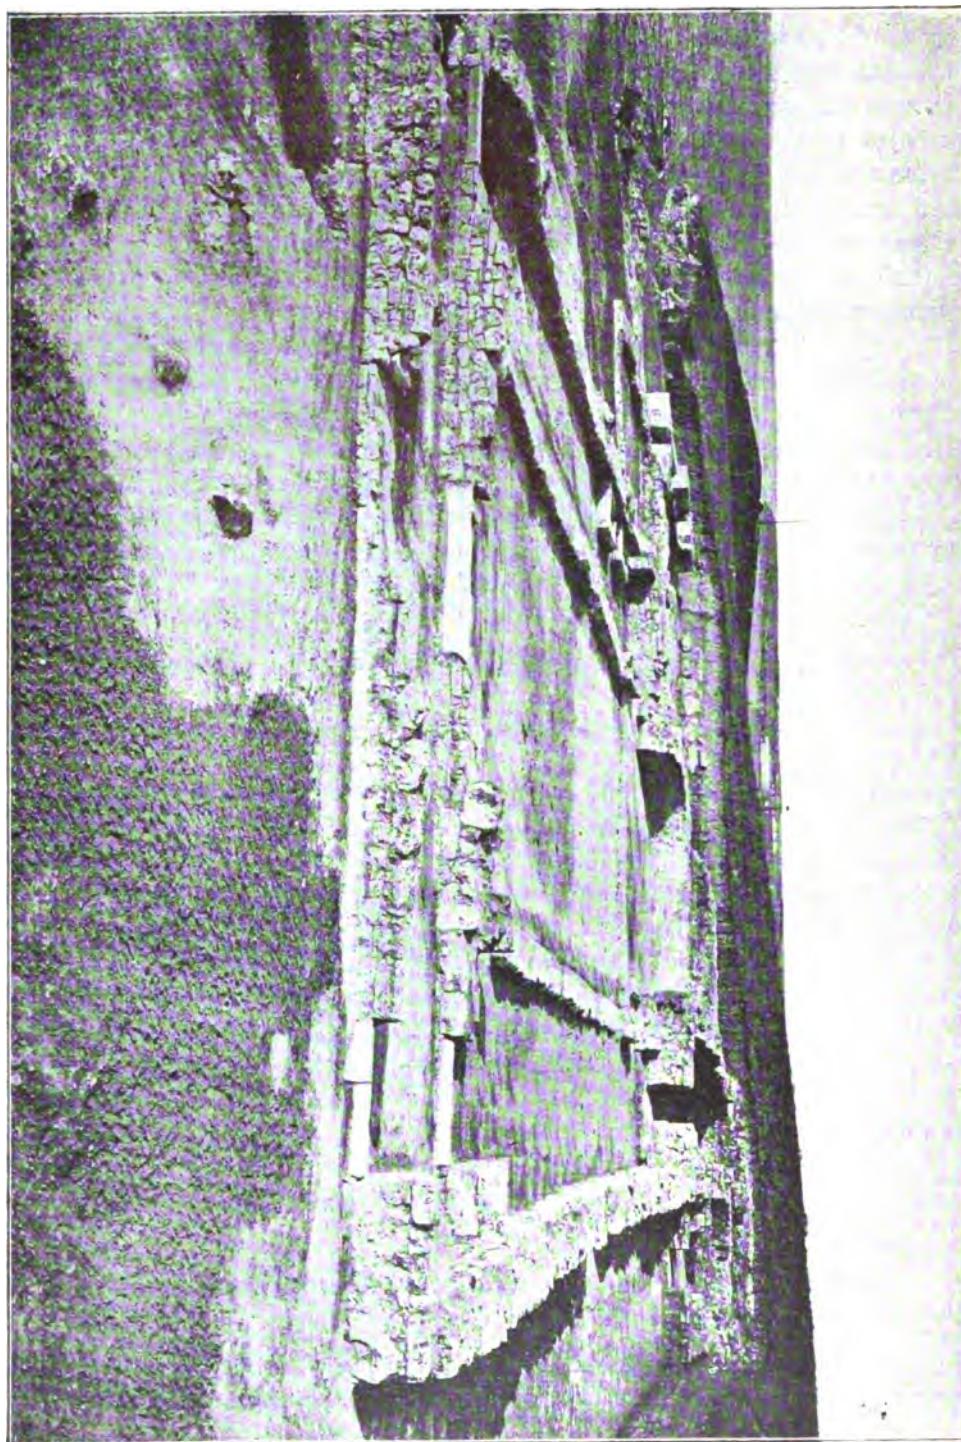
Рис. 25. Обломок витя сооружений при северо-западной базиликѣ.

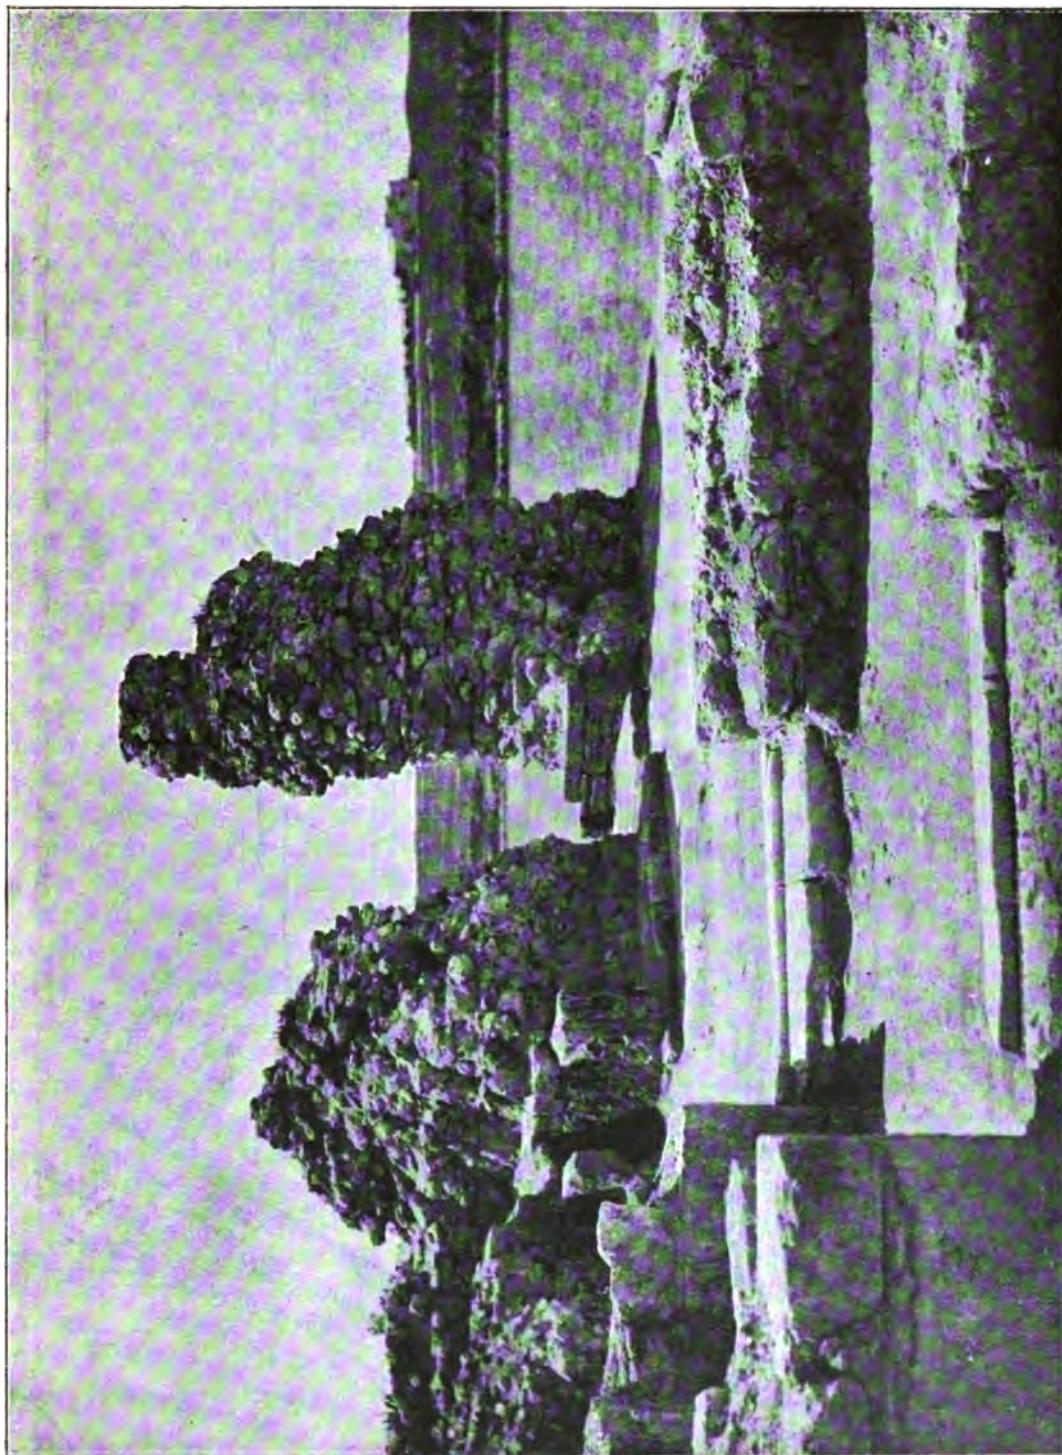
Рис. 26. Видъ „пролома“ или „калитки“, т.-е. выхода за городъ.

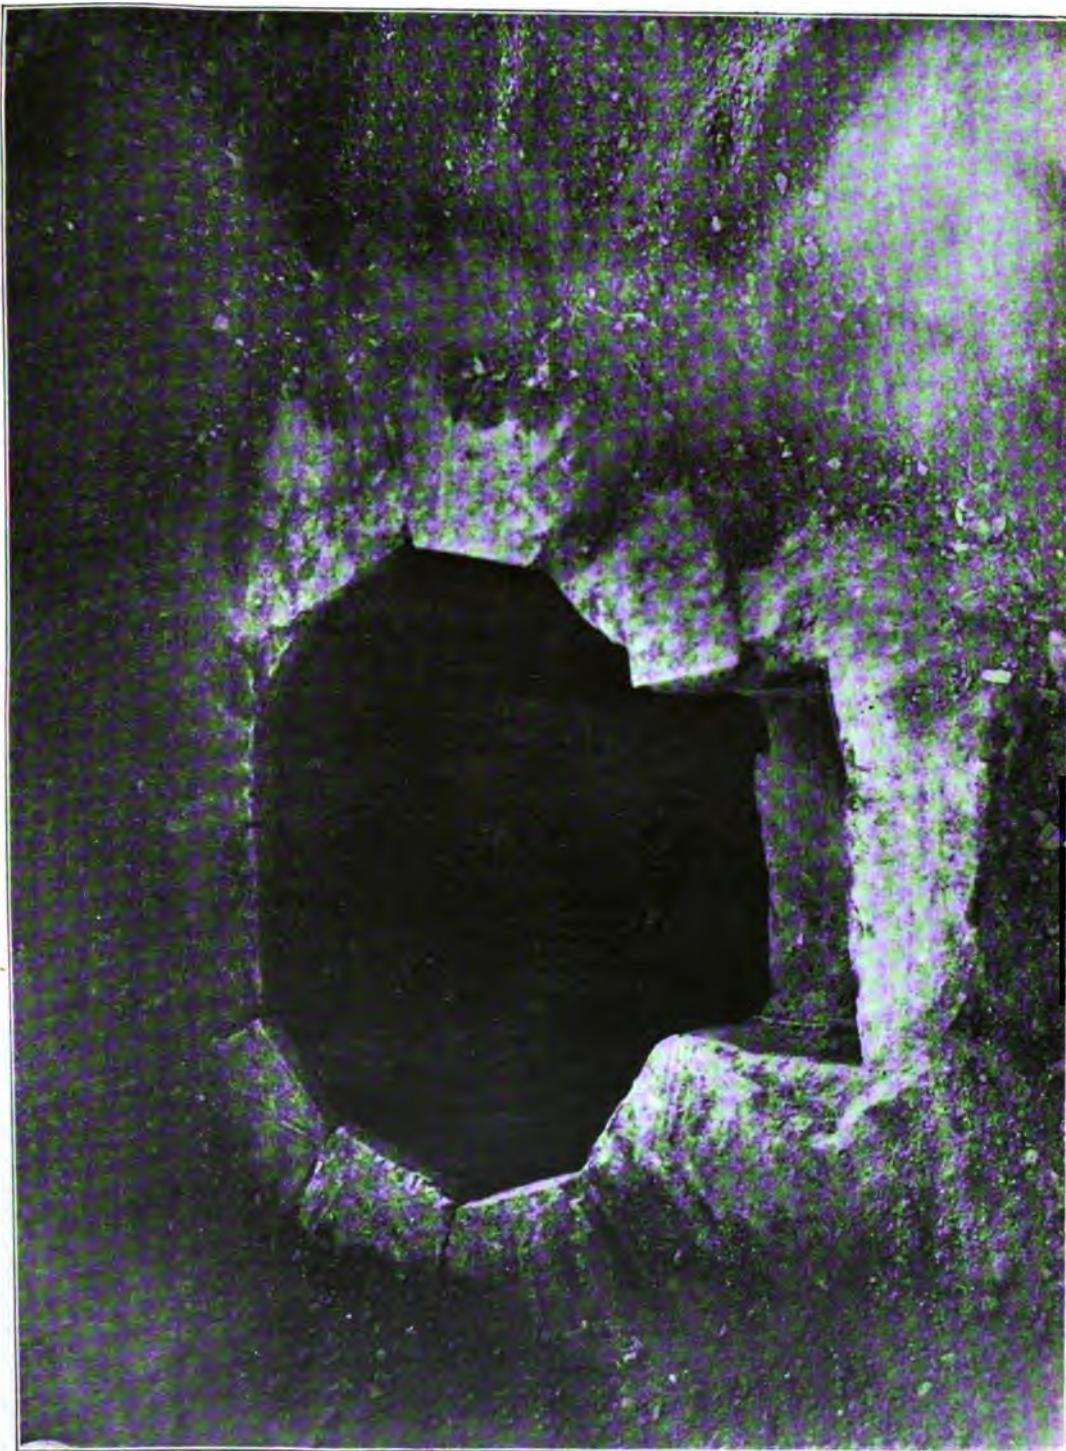
Рис. 31. Углубление въ асилѣ при его открытии.

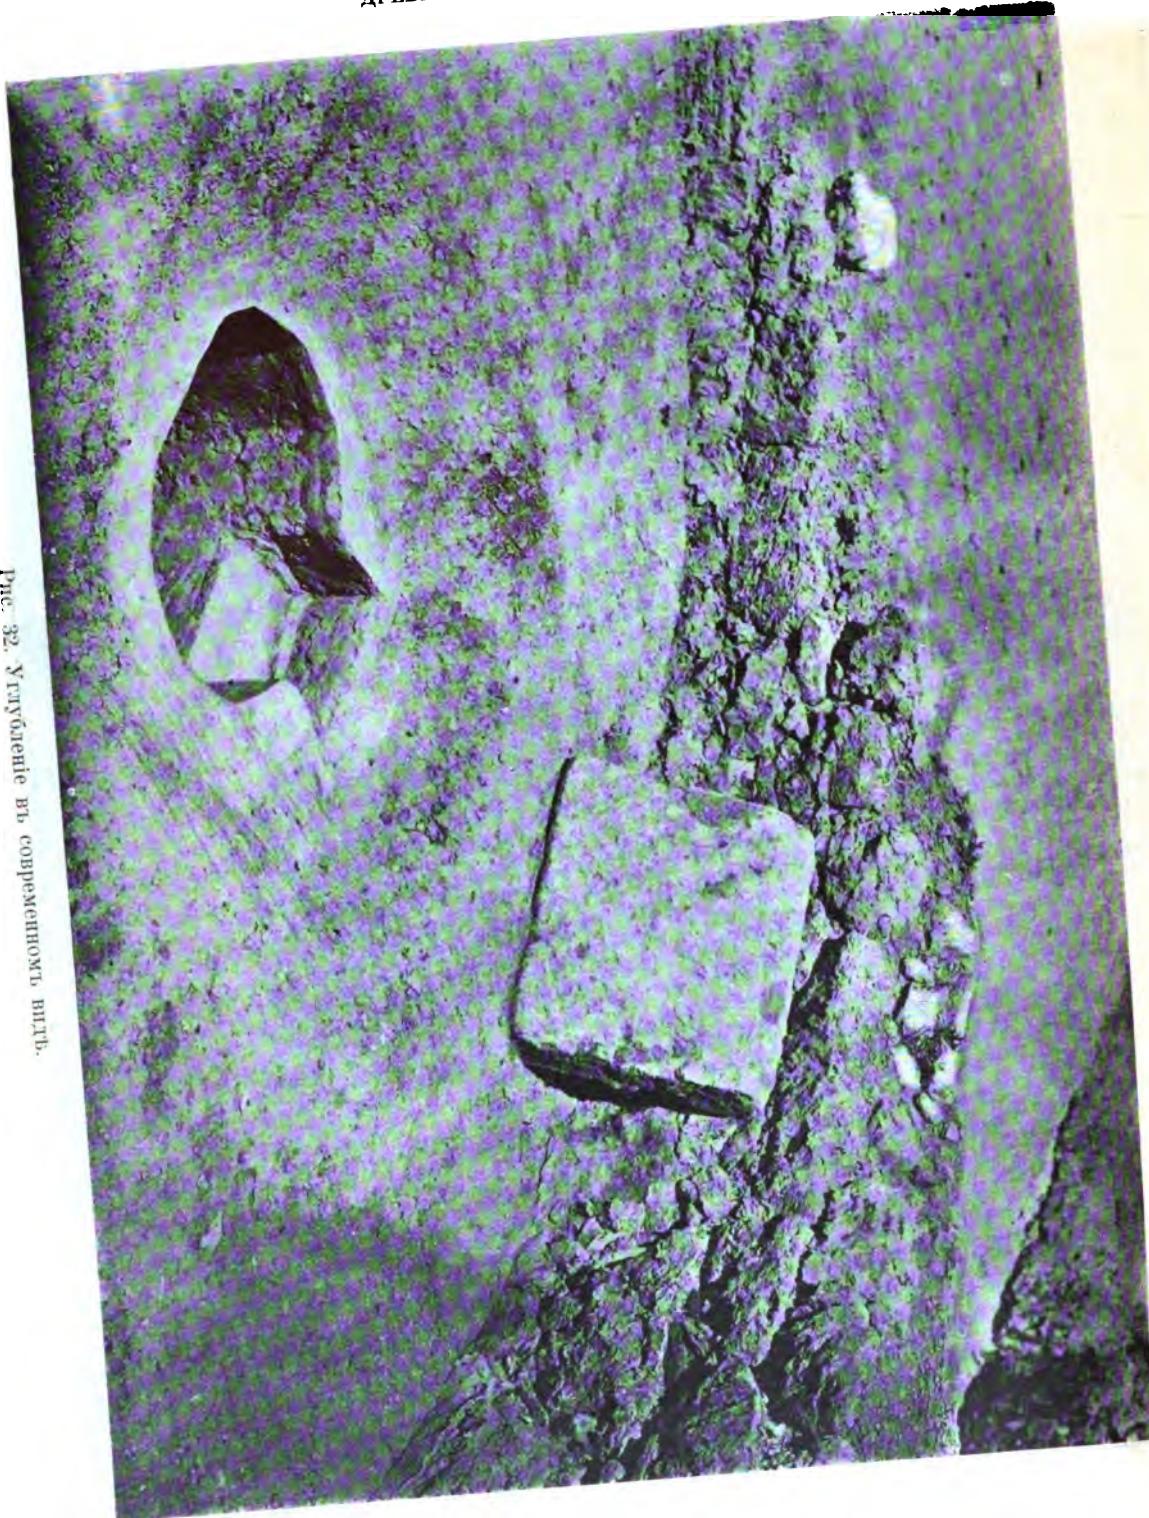
Рис. 32. Углубление въ современномъ видѣ.

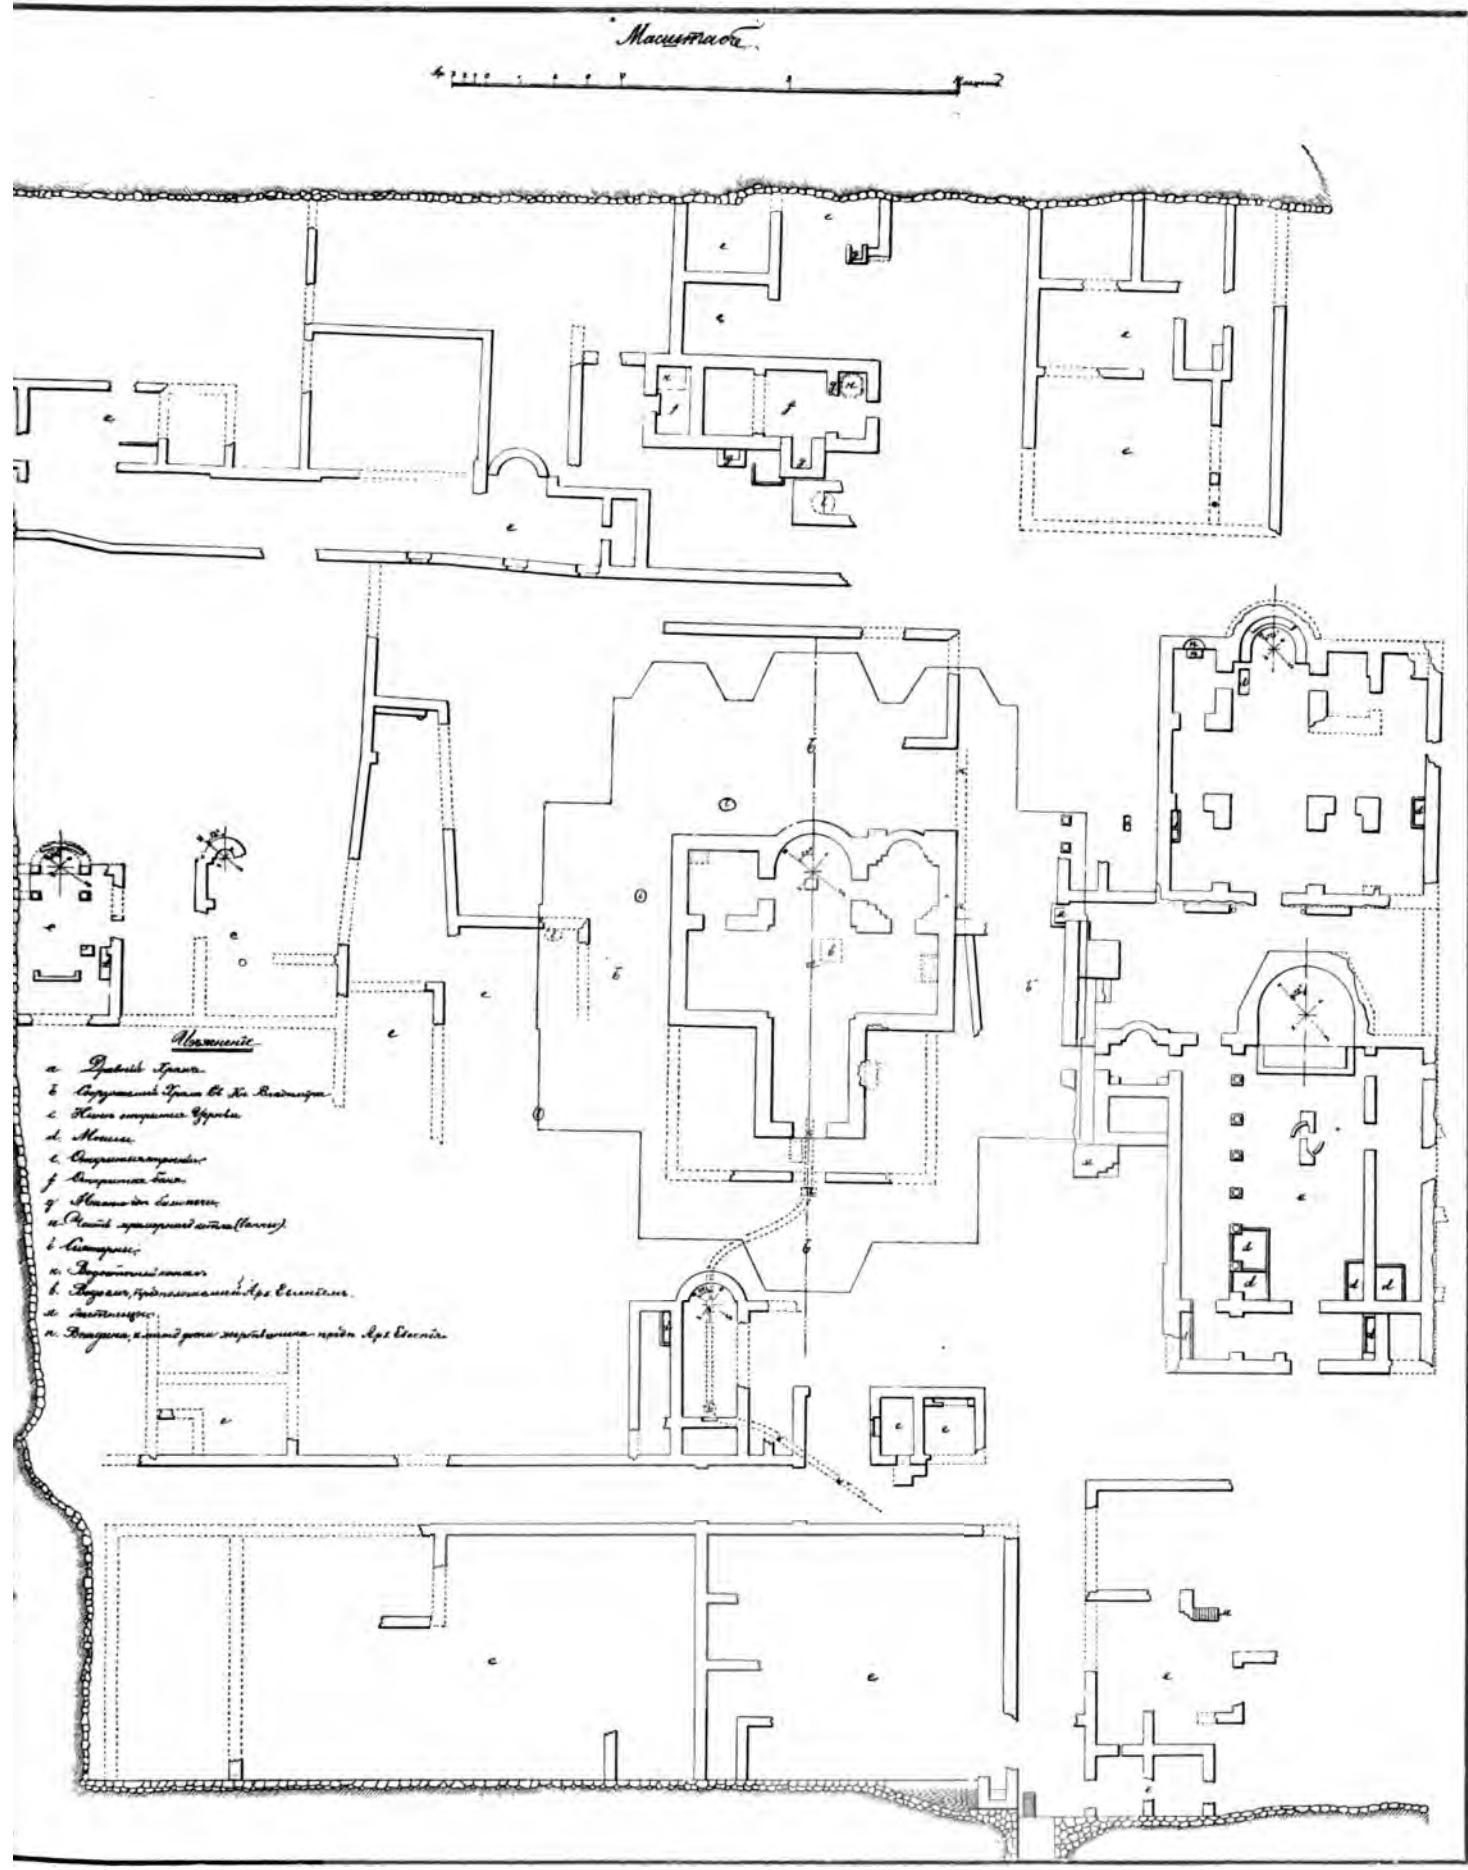
Рис. 44. Планъ составленный по порученію архимандрита о. Евгения Вяткинъ въ 1861 г.

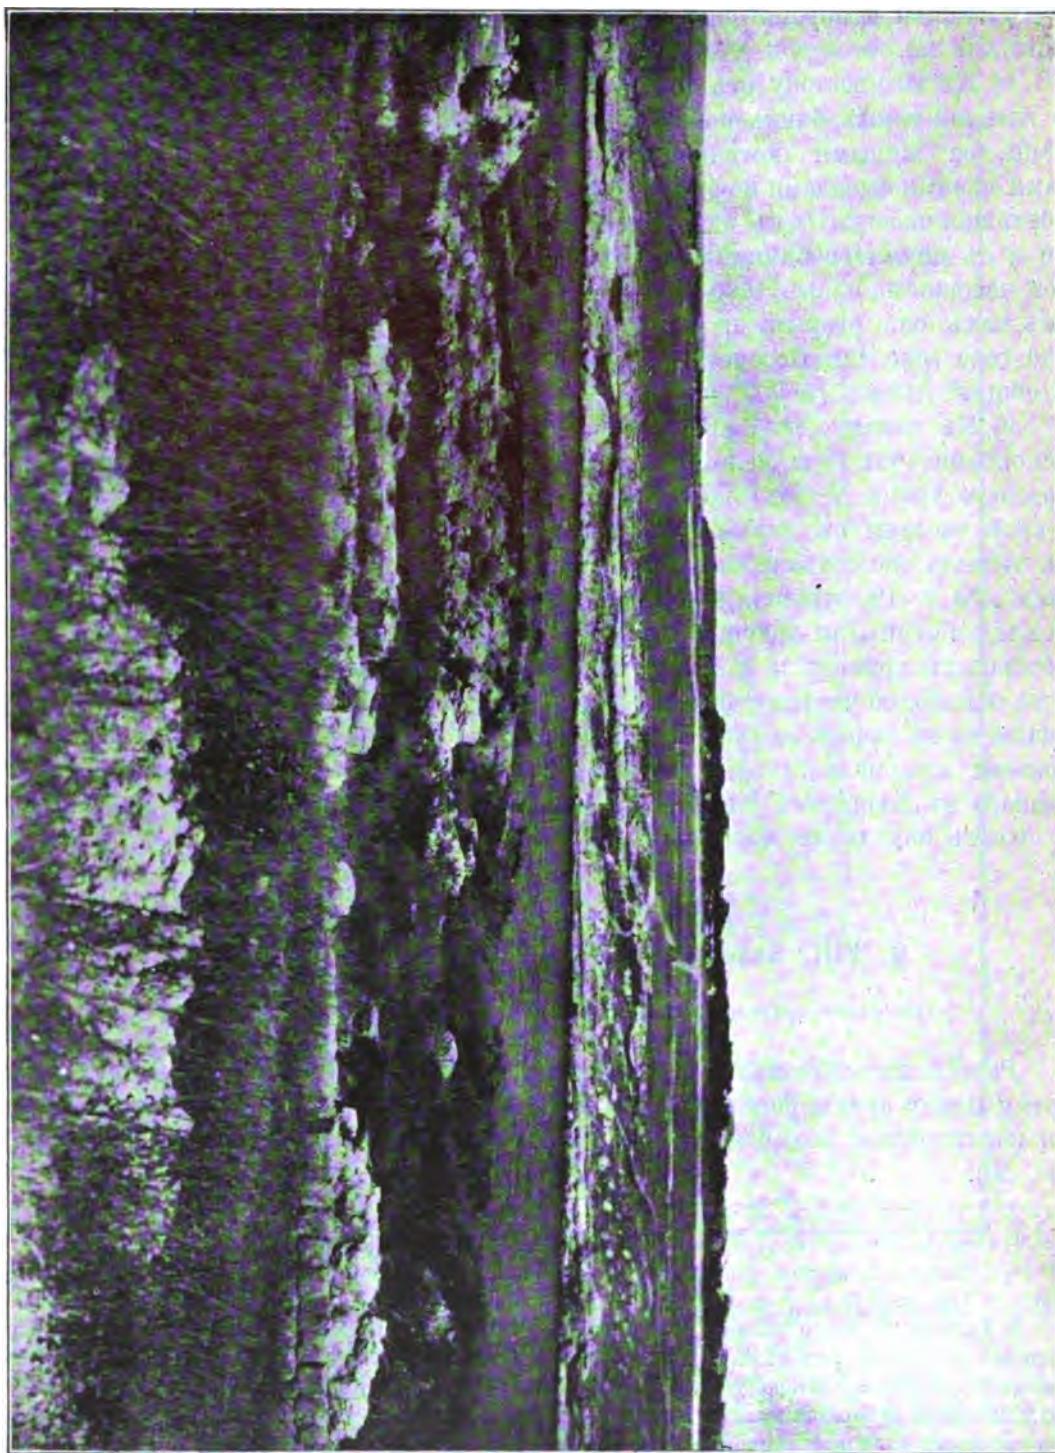
Рис. 50. Вход юго-западной базилики.

Развалины этого храма представляютъ остатки чрезвычайно интересной по своему плану трехнефной большой базилики, къ сожалѣнію почти не доступной для изслѣдованія вслѣдствіе своей засоренности и почти полнаго разрушенія ³⁾ (рис. 50).

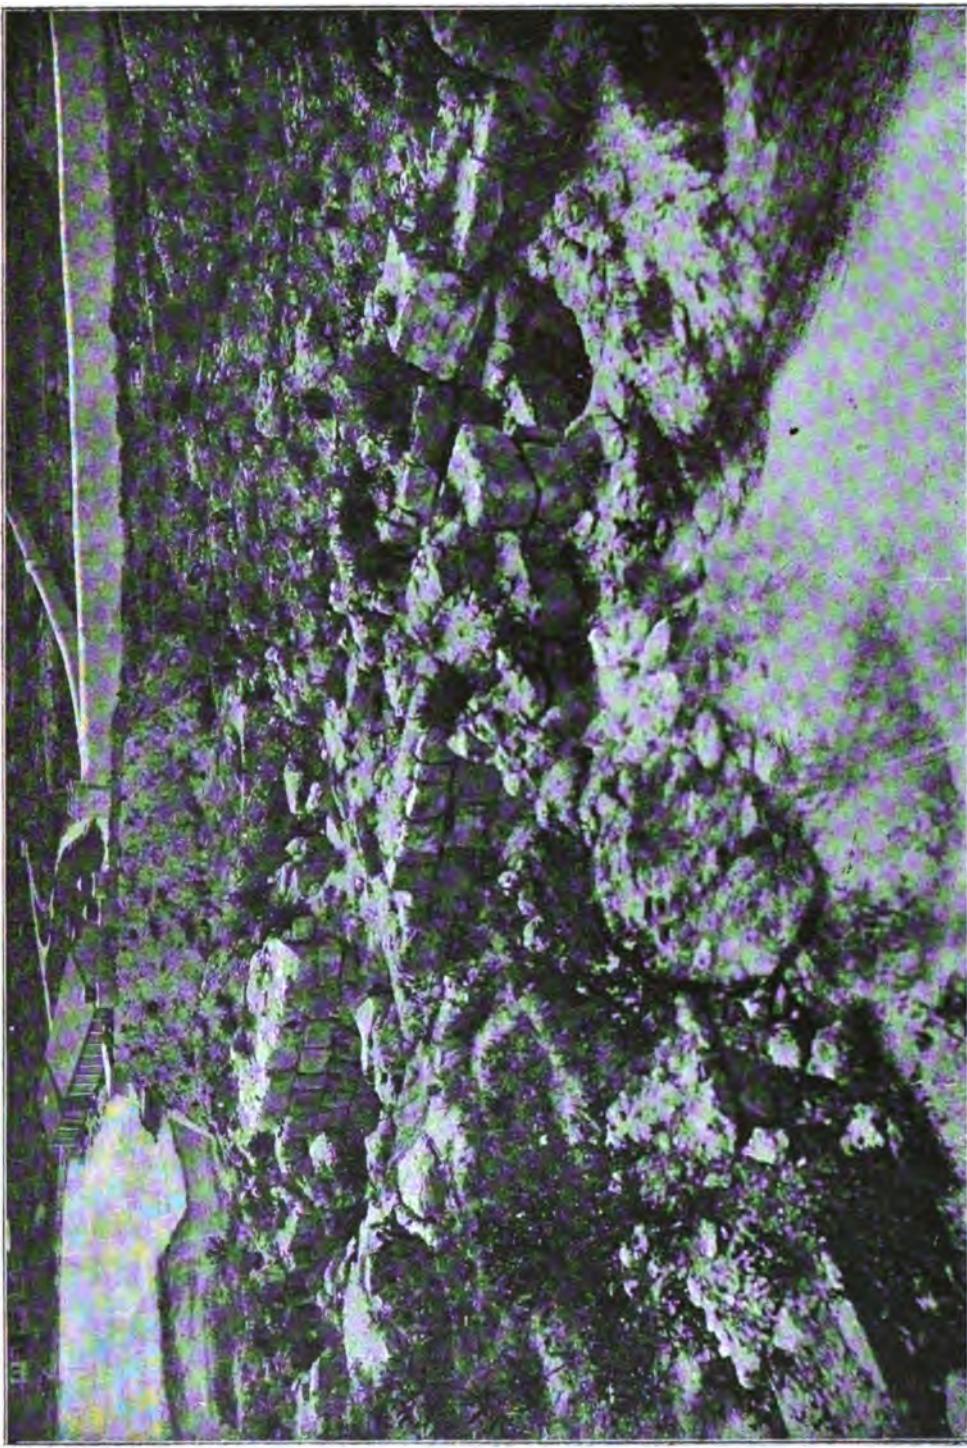
Рис. 52. Положение притвора съ рядом гробницъ и бутовой стѣны внутри храма отъ бывшей колоннады.

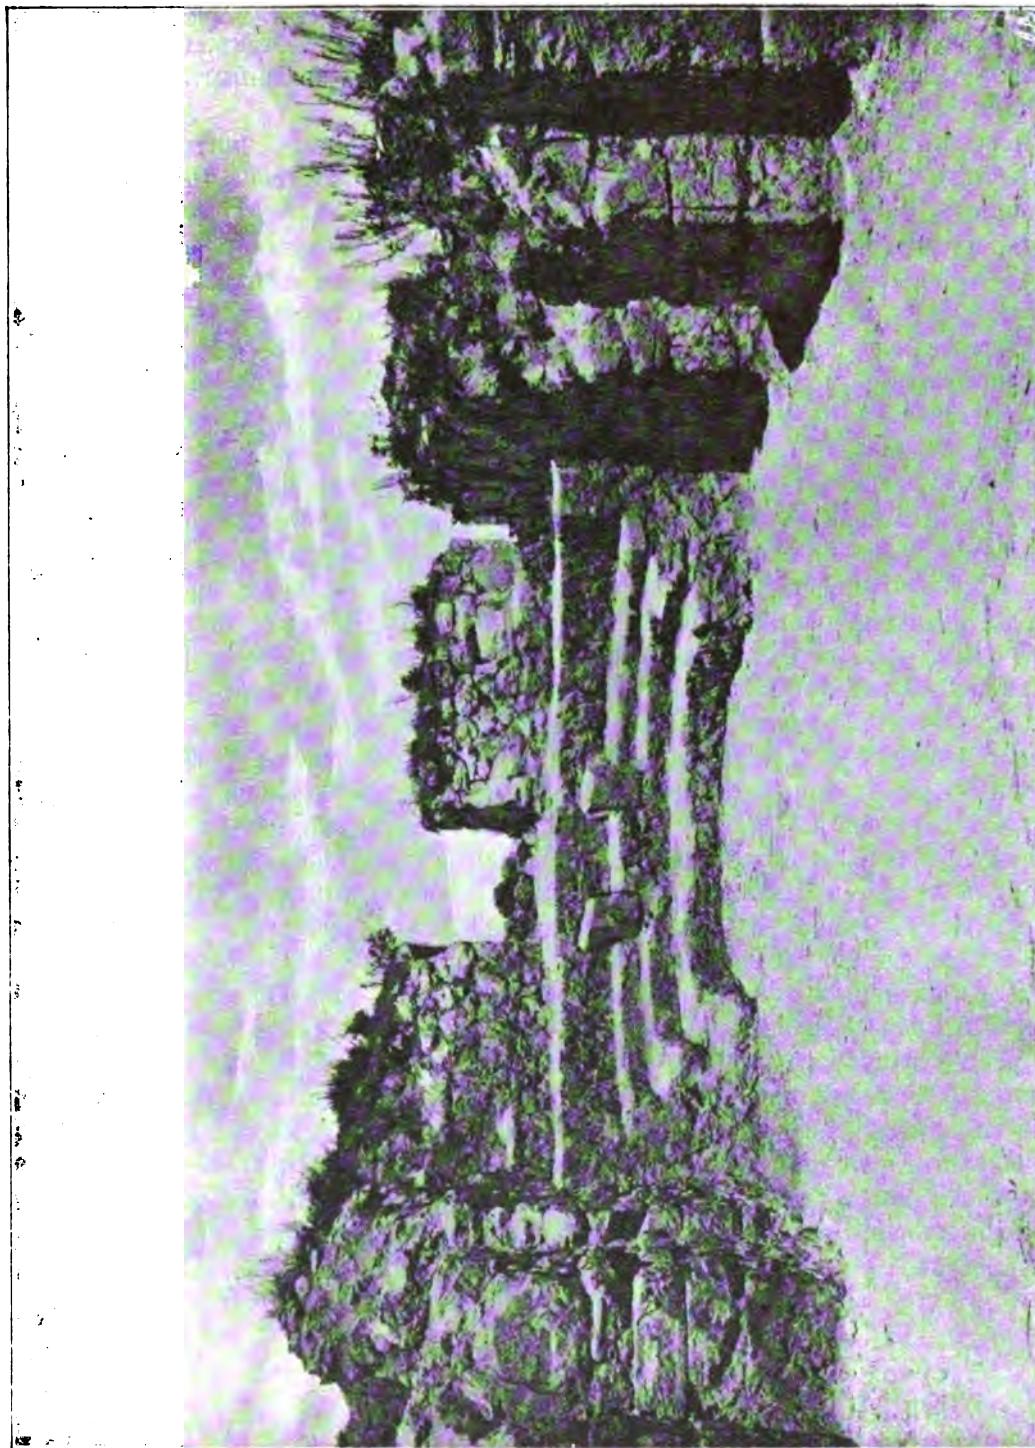
Рис. 56. Абсида крестообразного храма и синтроний.
