ПАМЯТНИКИ ХРИСТИАНСКАГО ХЕРСОНЕСА.

РАЗВАЛИНЫ ХРАМОВЪ.

Д. В. АЙНАЛОВЪ.

МОСКВА
ТОВАРИЩЕСТВО ТИПОГРАФИИ А. И. МАМОНОВА
Леонтьевский пер., домъ № 5
1905

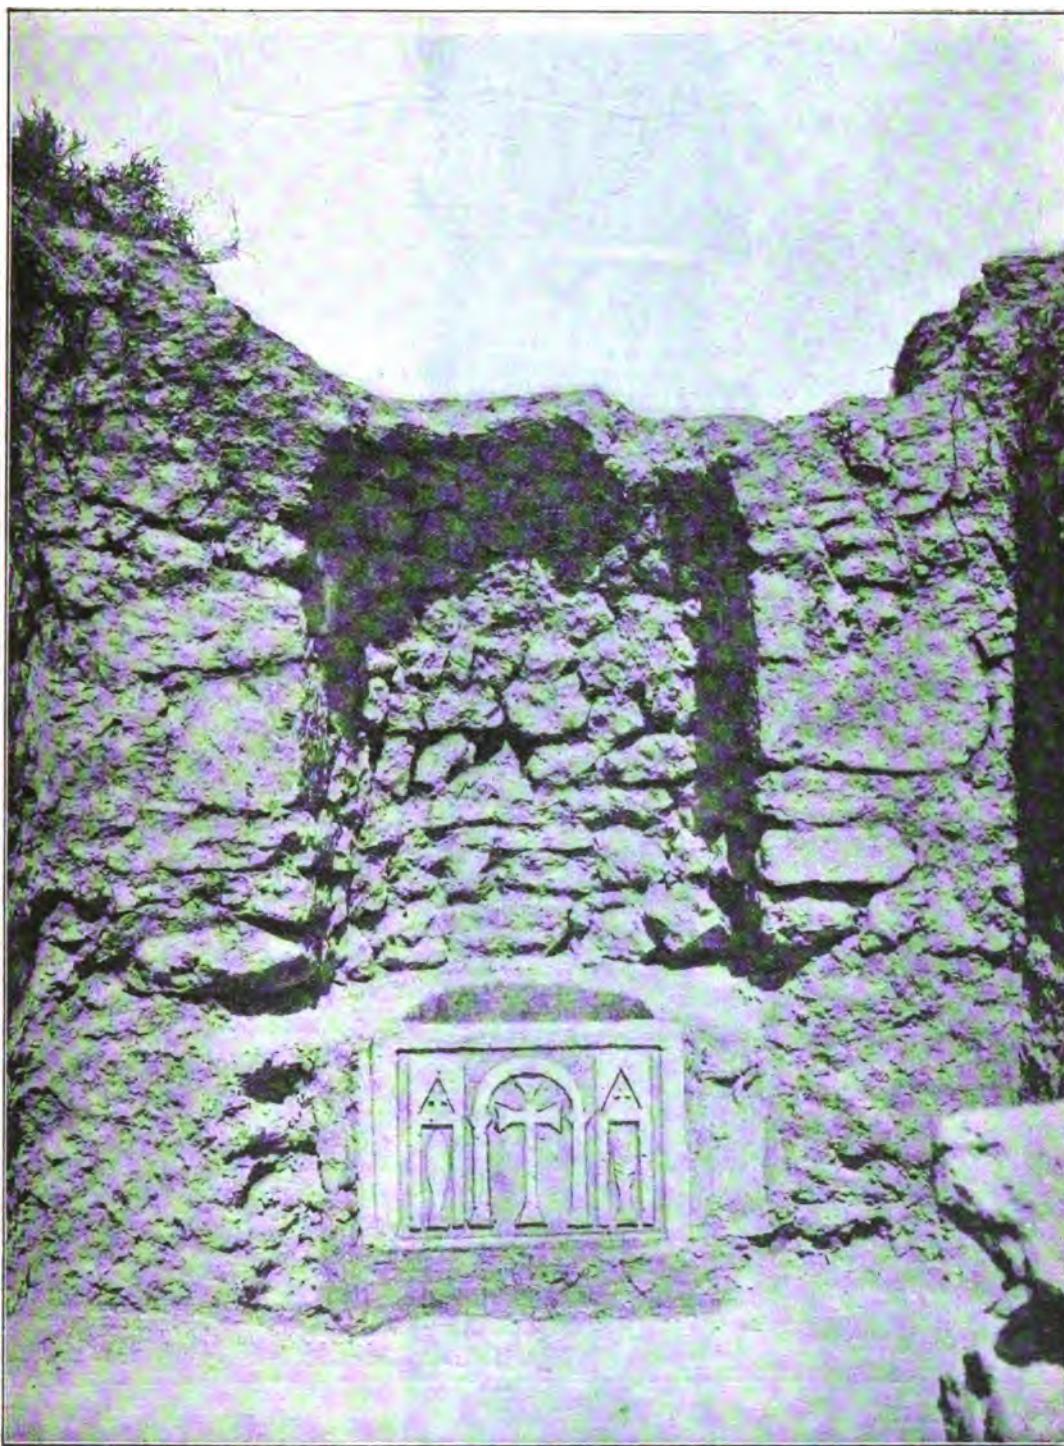
Рис. 57. Абсида и бассейнъ съвернаго помѣщенія.

Въ сѣверномъ помѣщении вставленъ въ углубленіе абсиды каменный бассейнъ, сдѣланный изъ цѣльнаго камня. Передняя доска бассейна украшена рельефными изображеніями креста между двухъ деревьевъ. Кладка стѣны самой абсиды не отступаетъ отъ характера кладки остальныхъ стѣнъ, т.-е. сводъ ея сложенъ изъ бута довольно беспорядочными рядами камней и только нижнія и особенно среднія части арки сложены изъ большихъ, но разнокалиберныхъ блоковъ.

ковъ. Подъ бассейномъ оказался поглощательный (?) колодезь. Черезъ отверстie, находящееся въ днищѣ бассейна, имѣющаго уклонъ на востокъ, вода свободно выливается въ указанный колодезь, оставшійся неизслѣдованнымъ изъ опасенія разрушить абсиду (рис. 57).

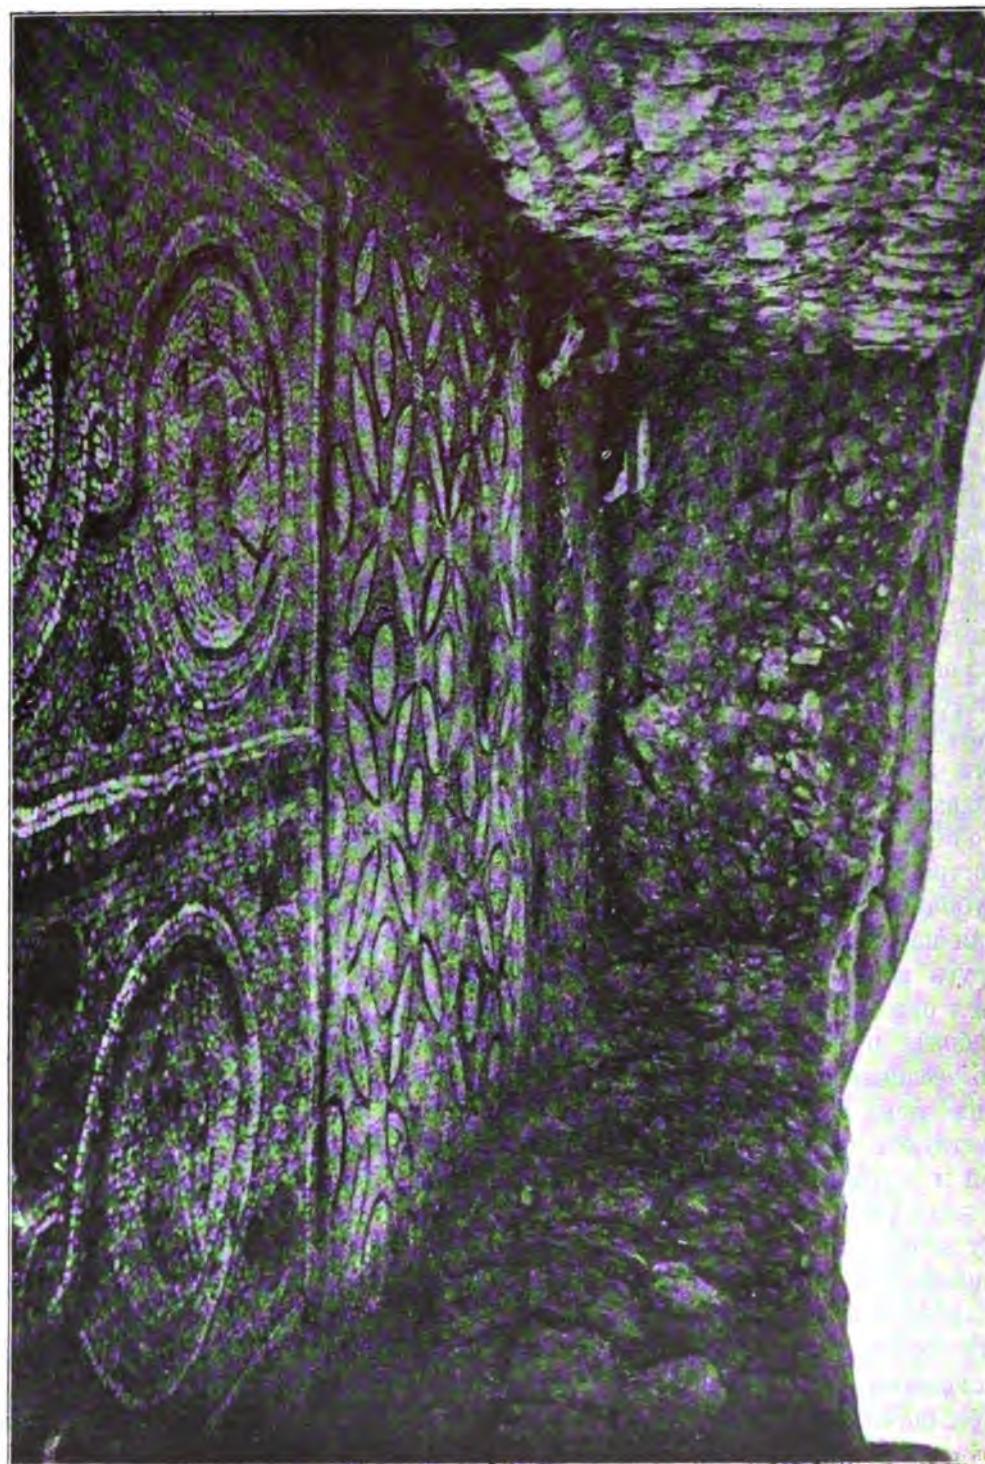
Рис. 62. Стена малой базилики.

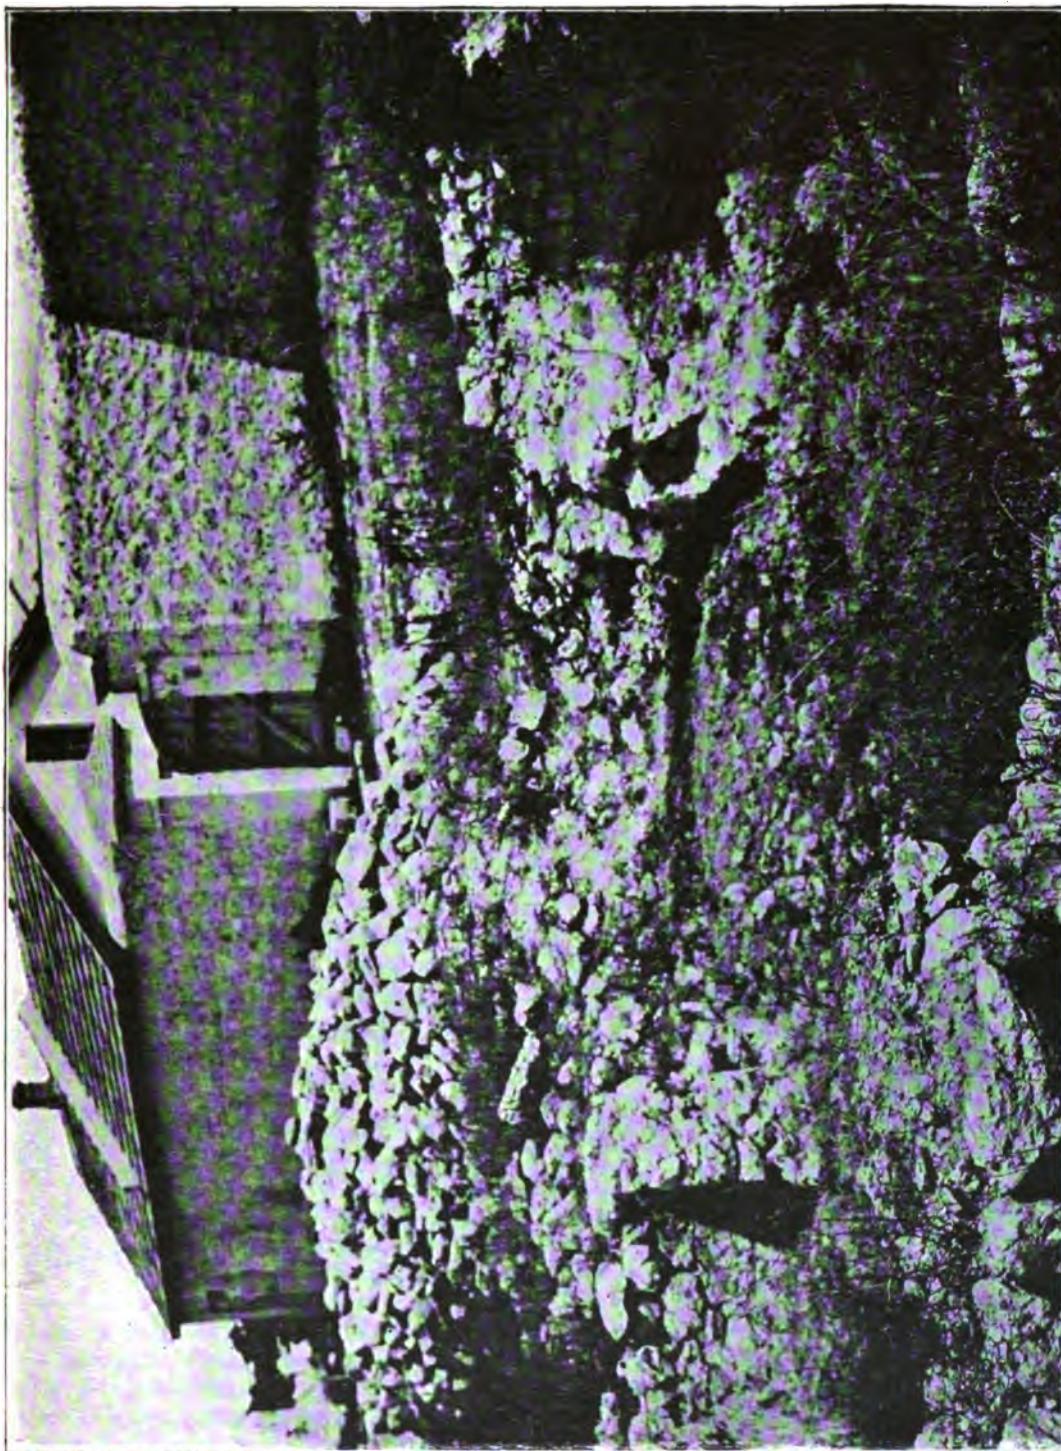
Рис. 73. Развалины храмика № 4.

Фотографія, снятая нами, прибавляеть очень мало ⁵⁾. Штучный камень, по видимому, снять, на что указываетъ полное разрушеніе абсиды (рис. 73). Однако, еще замѣтны въ нижнихъ частяхъ углы отъ заплечій, представлявшихъ тяги алтарной арки.

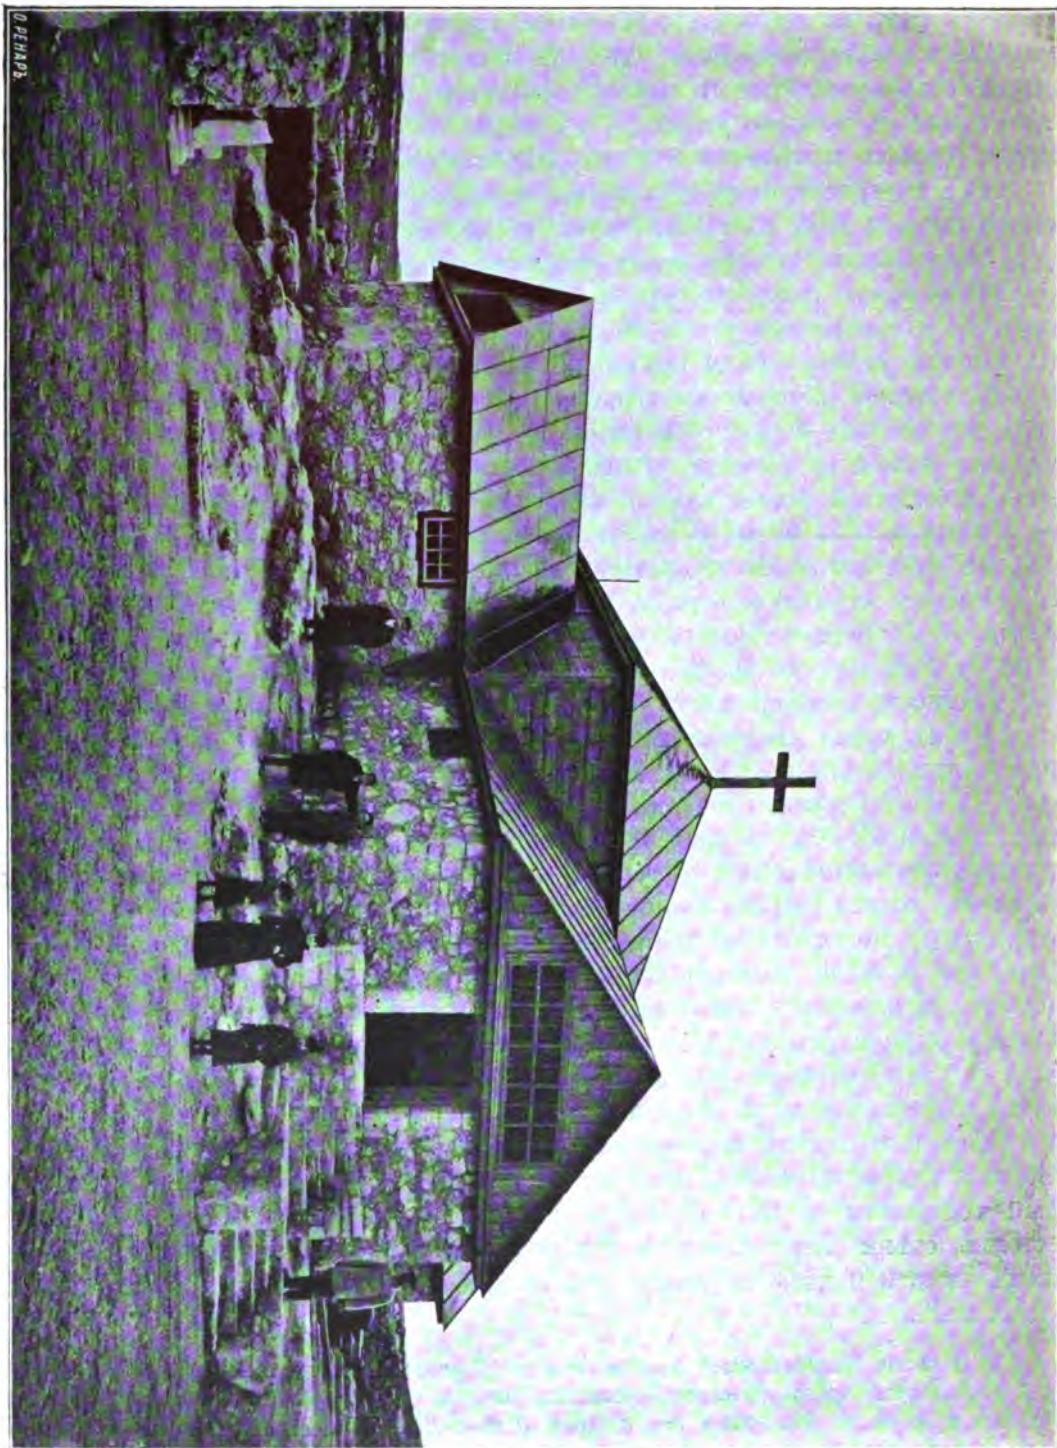
Рис. 77. Крестообразный загородный храмъ.

гребенія какъ въ языческую, такъ и въ христіанскую эпохи ¹⁾). Основанія восьмиугольного зданія, видѣнныя здѣсь указанными ранѣе путешественниками, оказались сохранившимися на значительную высоту стѣнами большого крестообразнаго храма съ восемью углами. Съ сѣверо - востока къ нему примыкали фундаменты жилыхъ помѣщеній и небольшой базиличнаго типа усыпальницы (рис. 77).

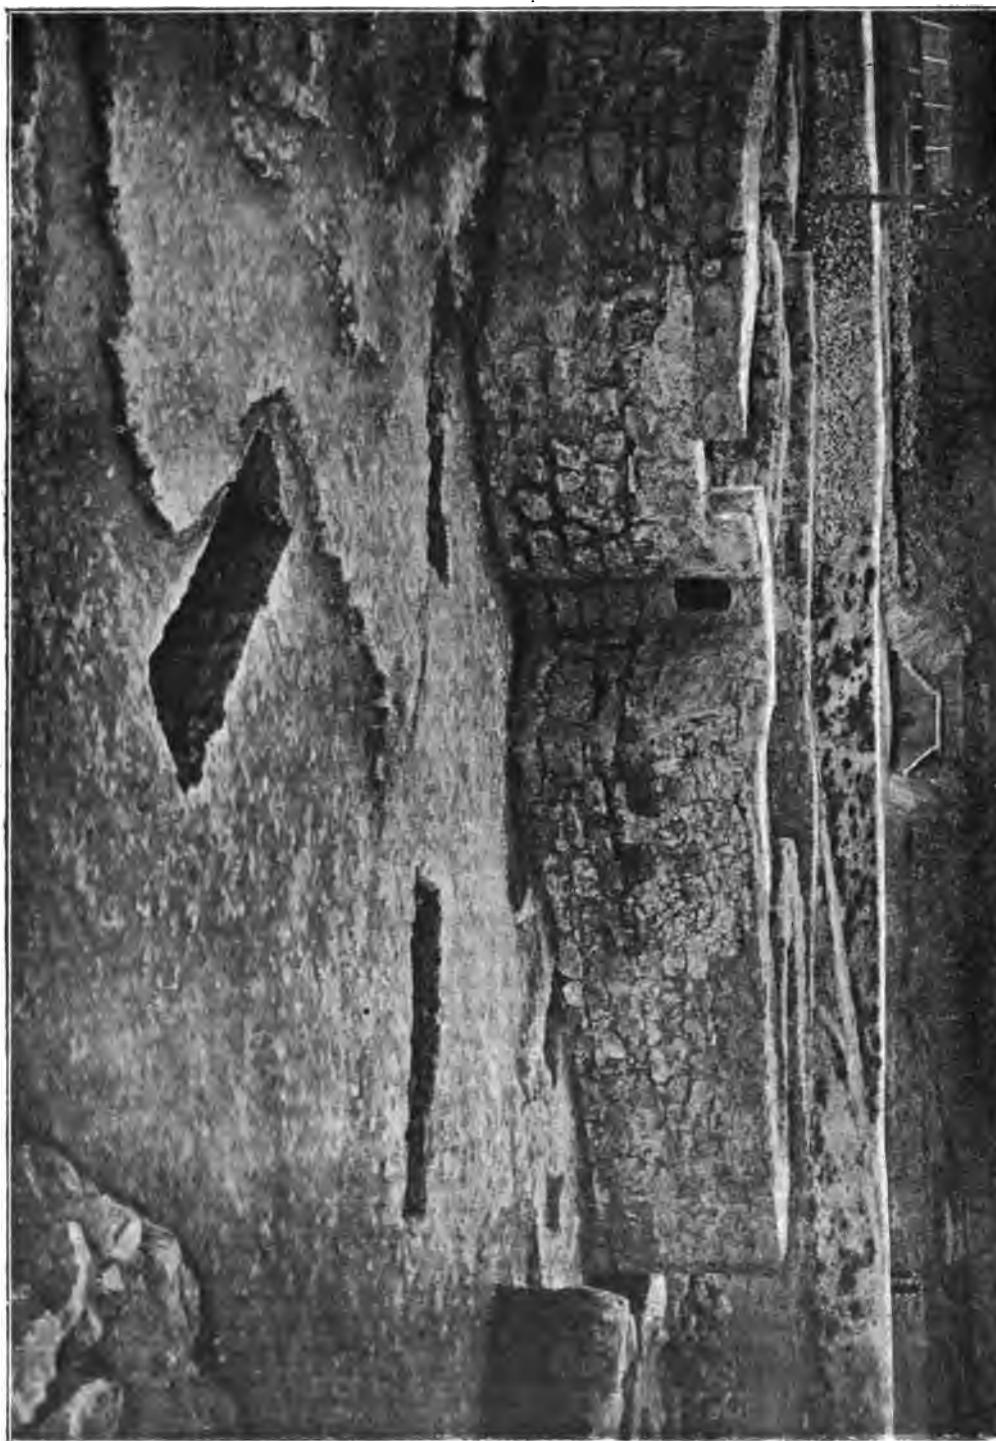
Рис. 79. Восточная стена крестообразного храма.

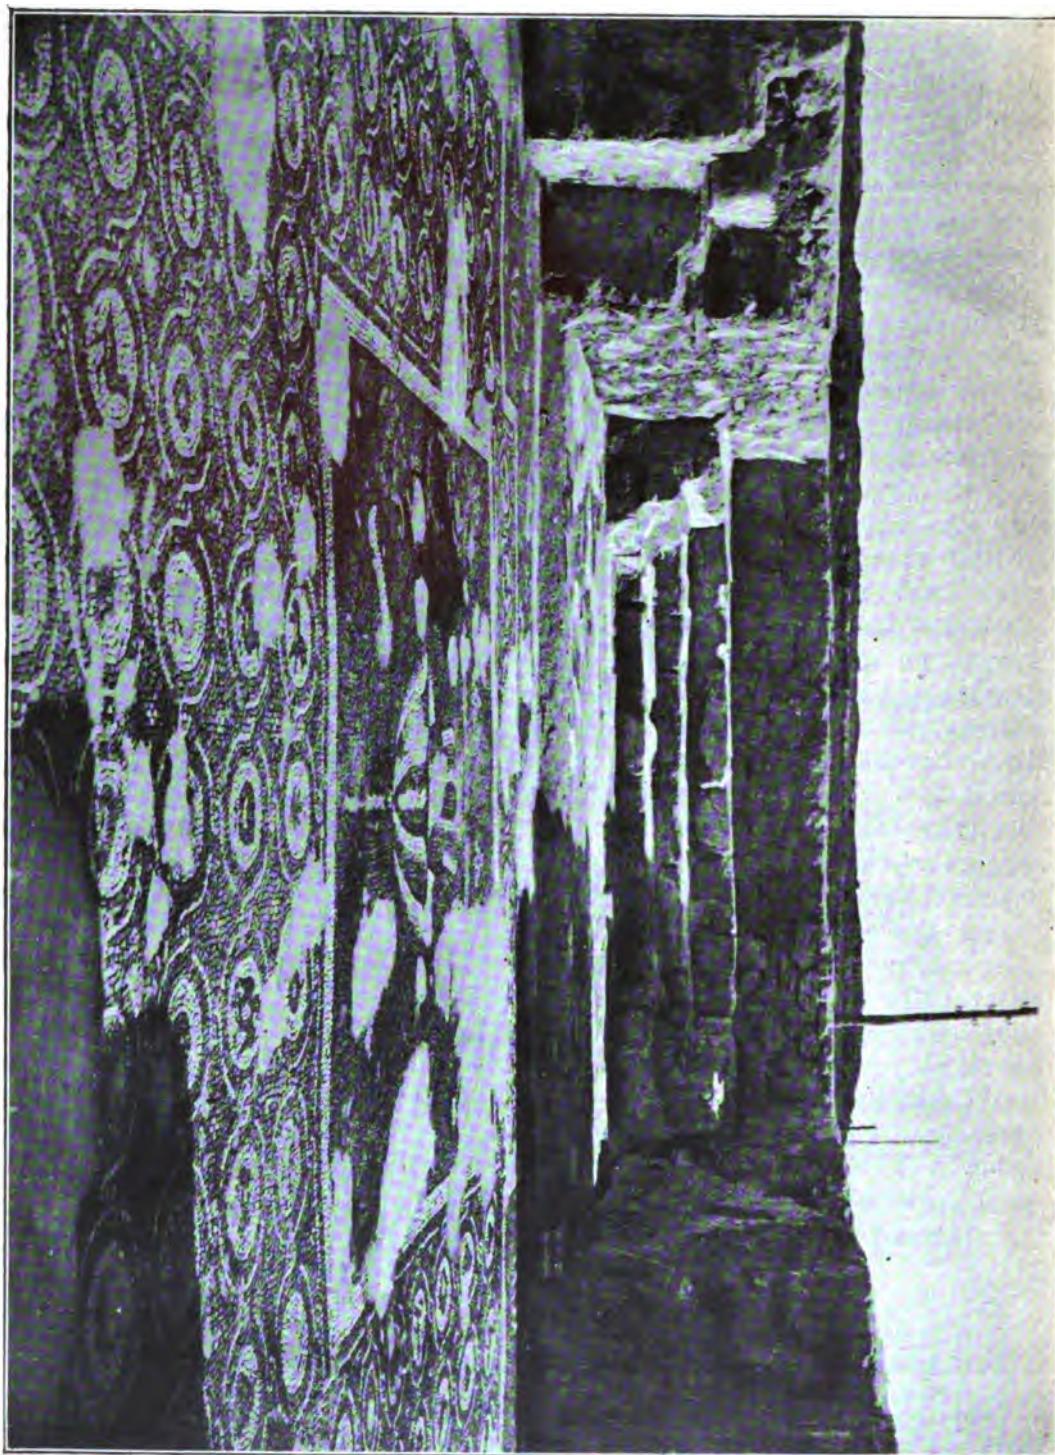
Рис. 81. Алтарная часть и мозаика пола крестообразного храма.

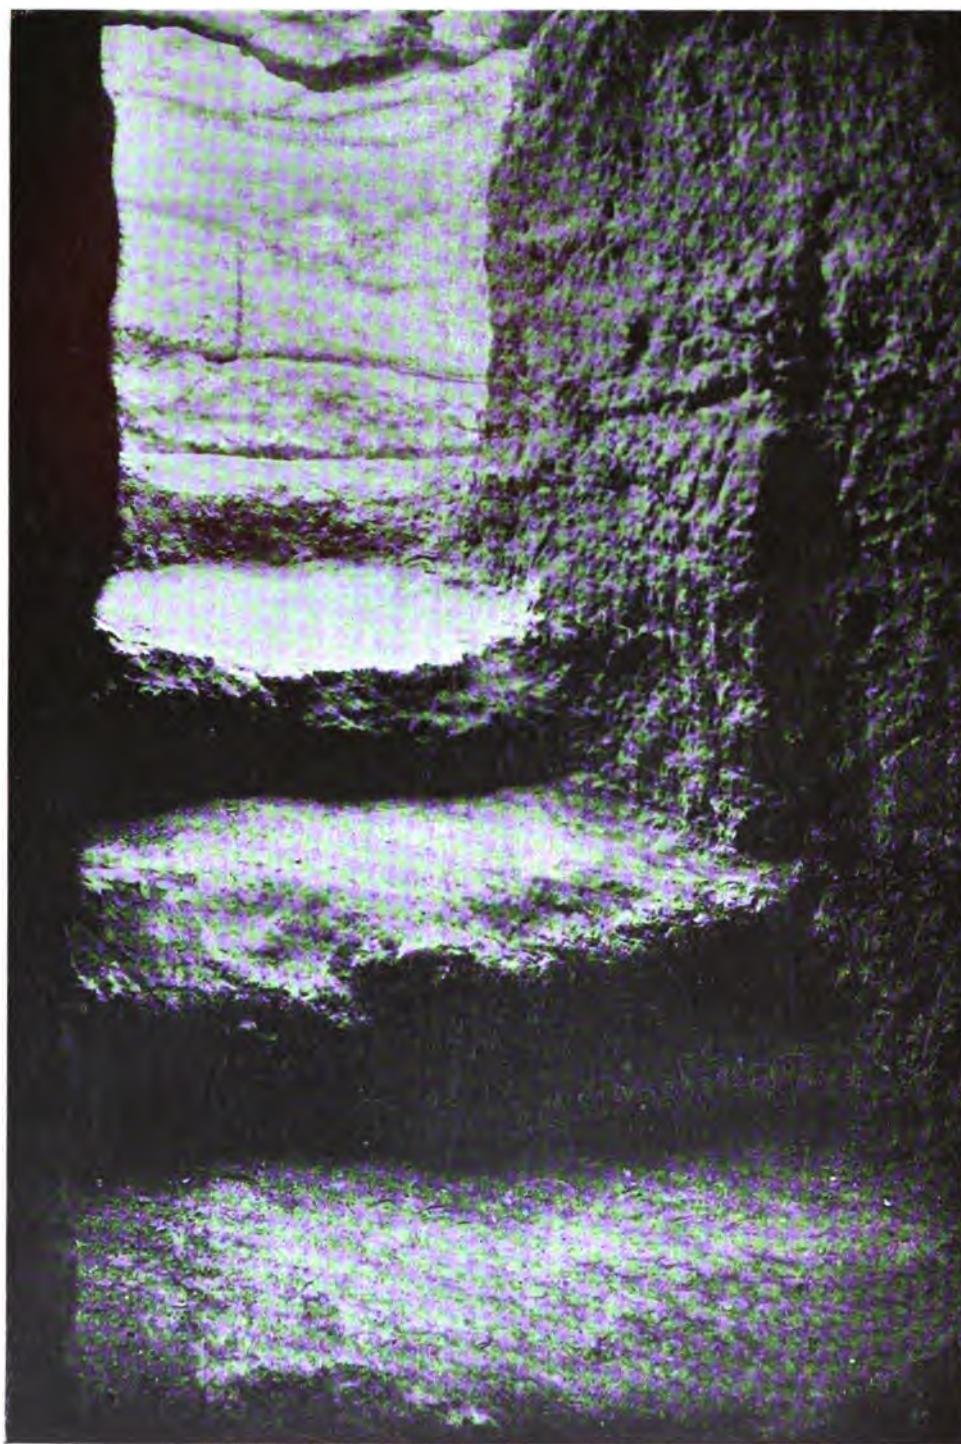
Рис. 83а. Видъ входа и ступенекъ внутри подземелья.

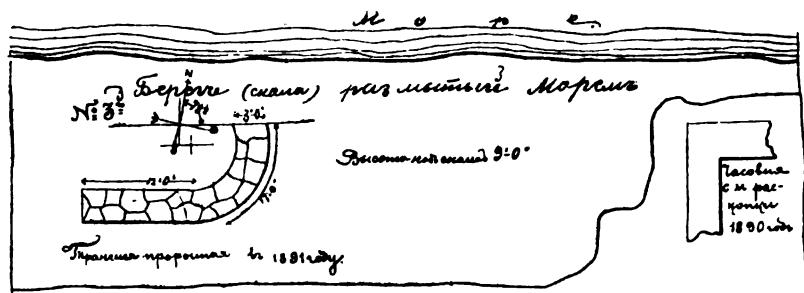
Рис. 93.

слой земли лежала большая мраморная малоповрежденная колонна. Сохранившаяся часть стѣны часовни сложена изъ бута кубовидной формы ¹⁾ (по счету Арх. Комм. часовня № 3, рис. 93).

2) Въ 1890 году въ пяти саженяхъ отъ только что описанной часовни найденъ уголъ другой подобной же (рис. 93) ^{2).} Безъ №.

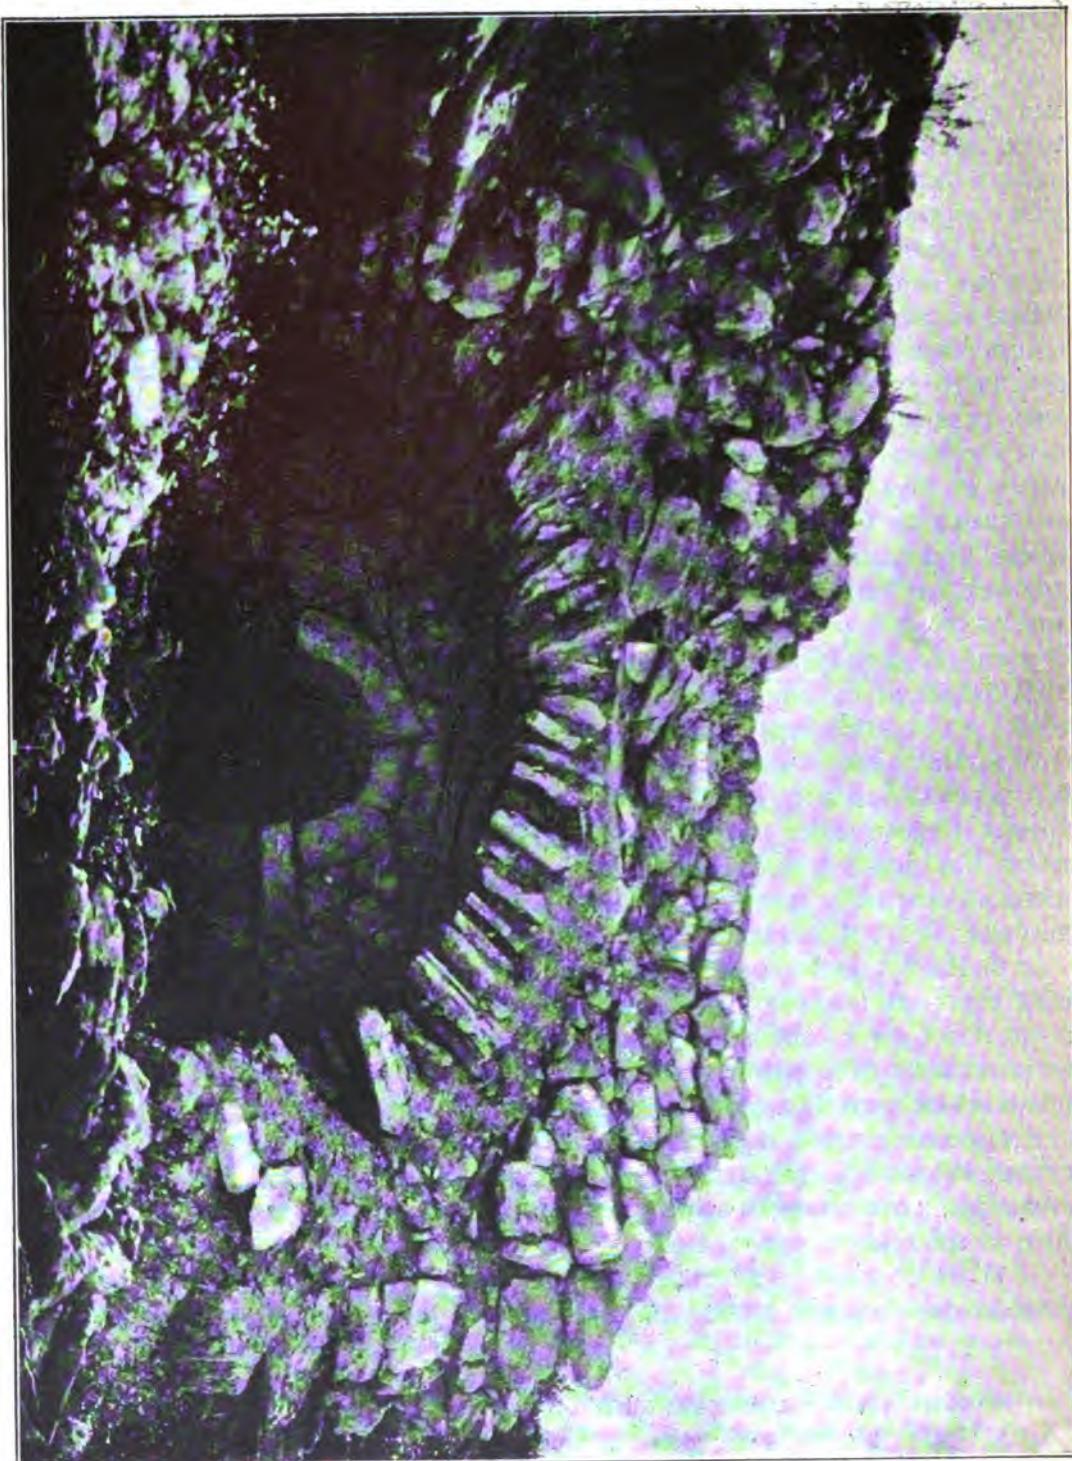
Рис. 95. Вид свода и входа в склеп часовни № 4.

4) Общ. планъ № 2. На томъ же берегу (съверномъ), невдалекъ отъ храмика № 3 (по счету Арх. Комм.) впереди монастырского сада, находится развалина часовни съ сохранившимся частью свода южной стѣны и цѣликомъ надъ входомъ. Сводъ сложенъ частью изъ тонкихъ кирпичей, частью изъ камней, а стѣны изъ кубовиднаго бута съ прокладкой изъ щебня на глине. Намъ неизвѣстно, производились ли раскопки на мѣстѣ описываемой развалины, и не представляеть ли она одну изъ часовенъ, которые развалились вслѣдствіе разрушенія берега. Мы предлагаемъ съ нея фотографію, на которой виденъ входъ, сложенный арочкой изъ тесанныхъ по циркулю камней и часть западной стѣны, поднимающейся выше свода. Послѣдній покрывалъ нижнее подпольное помѣщеніе, какъ и во многихъ другихъ случаяхъ, нами описанныхъ, но это обстоятельство здѣсь наблюдается уже съ полной очевидностью (рис. 95). Небольшіе размѣры часовни и типъ ея совершенно повторяютъ размѣры и форму часовенъ, открытыхъ съ боку у южнаго угла базилики съ мозаичнымъ поломъ (юго-западной § X) и другой, находящейся на востокѣ отъ ея абсиды, черезъ переулокъ.

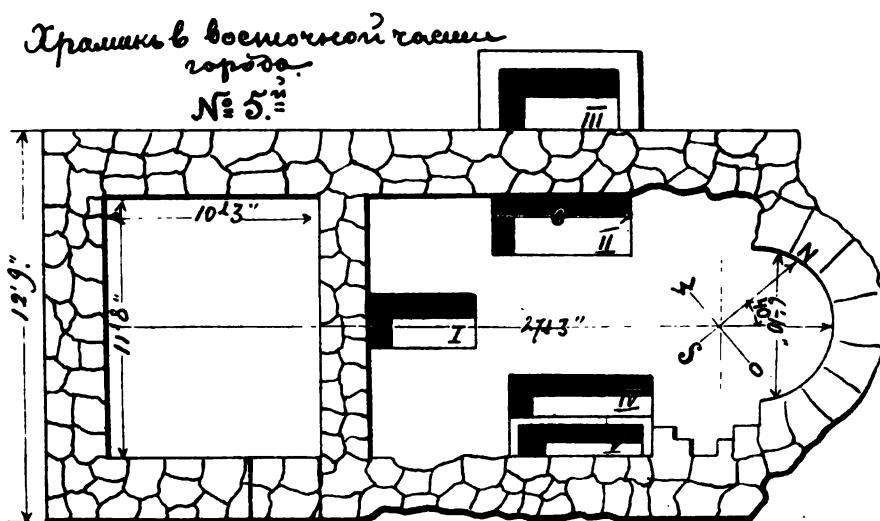
Рис. 99.

шеннай часовни съ одной абсидой, притворомъ и пятью гробницами¹⁾, изъ которыхъ одна прилажена была къ съверной стѣнѣ съ внѣшней стороны часовни. Она сложена изъ бута, иногда въ углы вставлены большия кубовидной формы камни (рис. 99). Въ настоящее время часовня въполномъ разрушеніи. На прилагаемой фотографіи видны средняя часть часовни и абсида, которая была обозначена нами при съемкѣ рядомъ положенныхъ по ея очертанію камней (рис. 100), а трава по возможности очищена. Отъ гробницъ видны лишь неясные слѣды. По счету Арх. Комм. часовня № 5. Находится также среди нераскопанного пустыря.
