指定庭園調査報告

(京都府)

内務省

本報は大正十一年三月より大正十三年十二月に至る間、史蹟名勝天然
紀念物保存法により指定せられたる京都府に於ける平等院庭園外九箇
所の庭園調査報告を輯録せるものにして、記述は其の實況を叙するを專
らとせり、時に推考を加へたるもの之れなしとせず、猶園容を現示すべく
平面圖を附し添ふるに寫眞を以てせり。

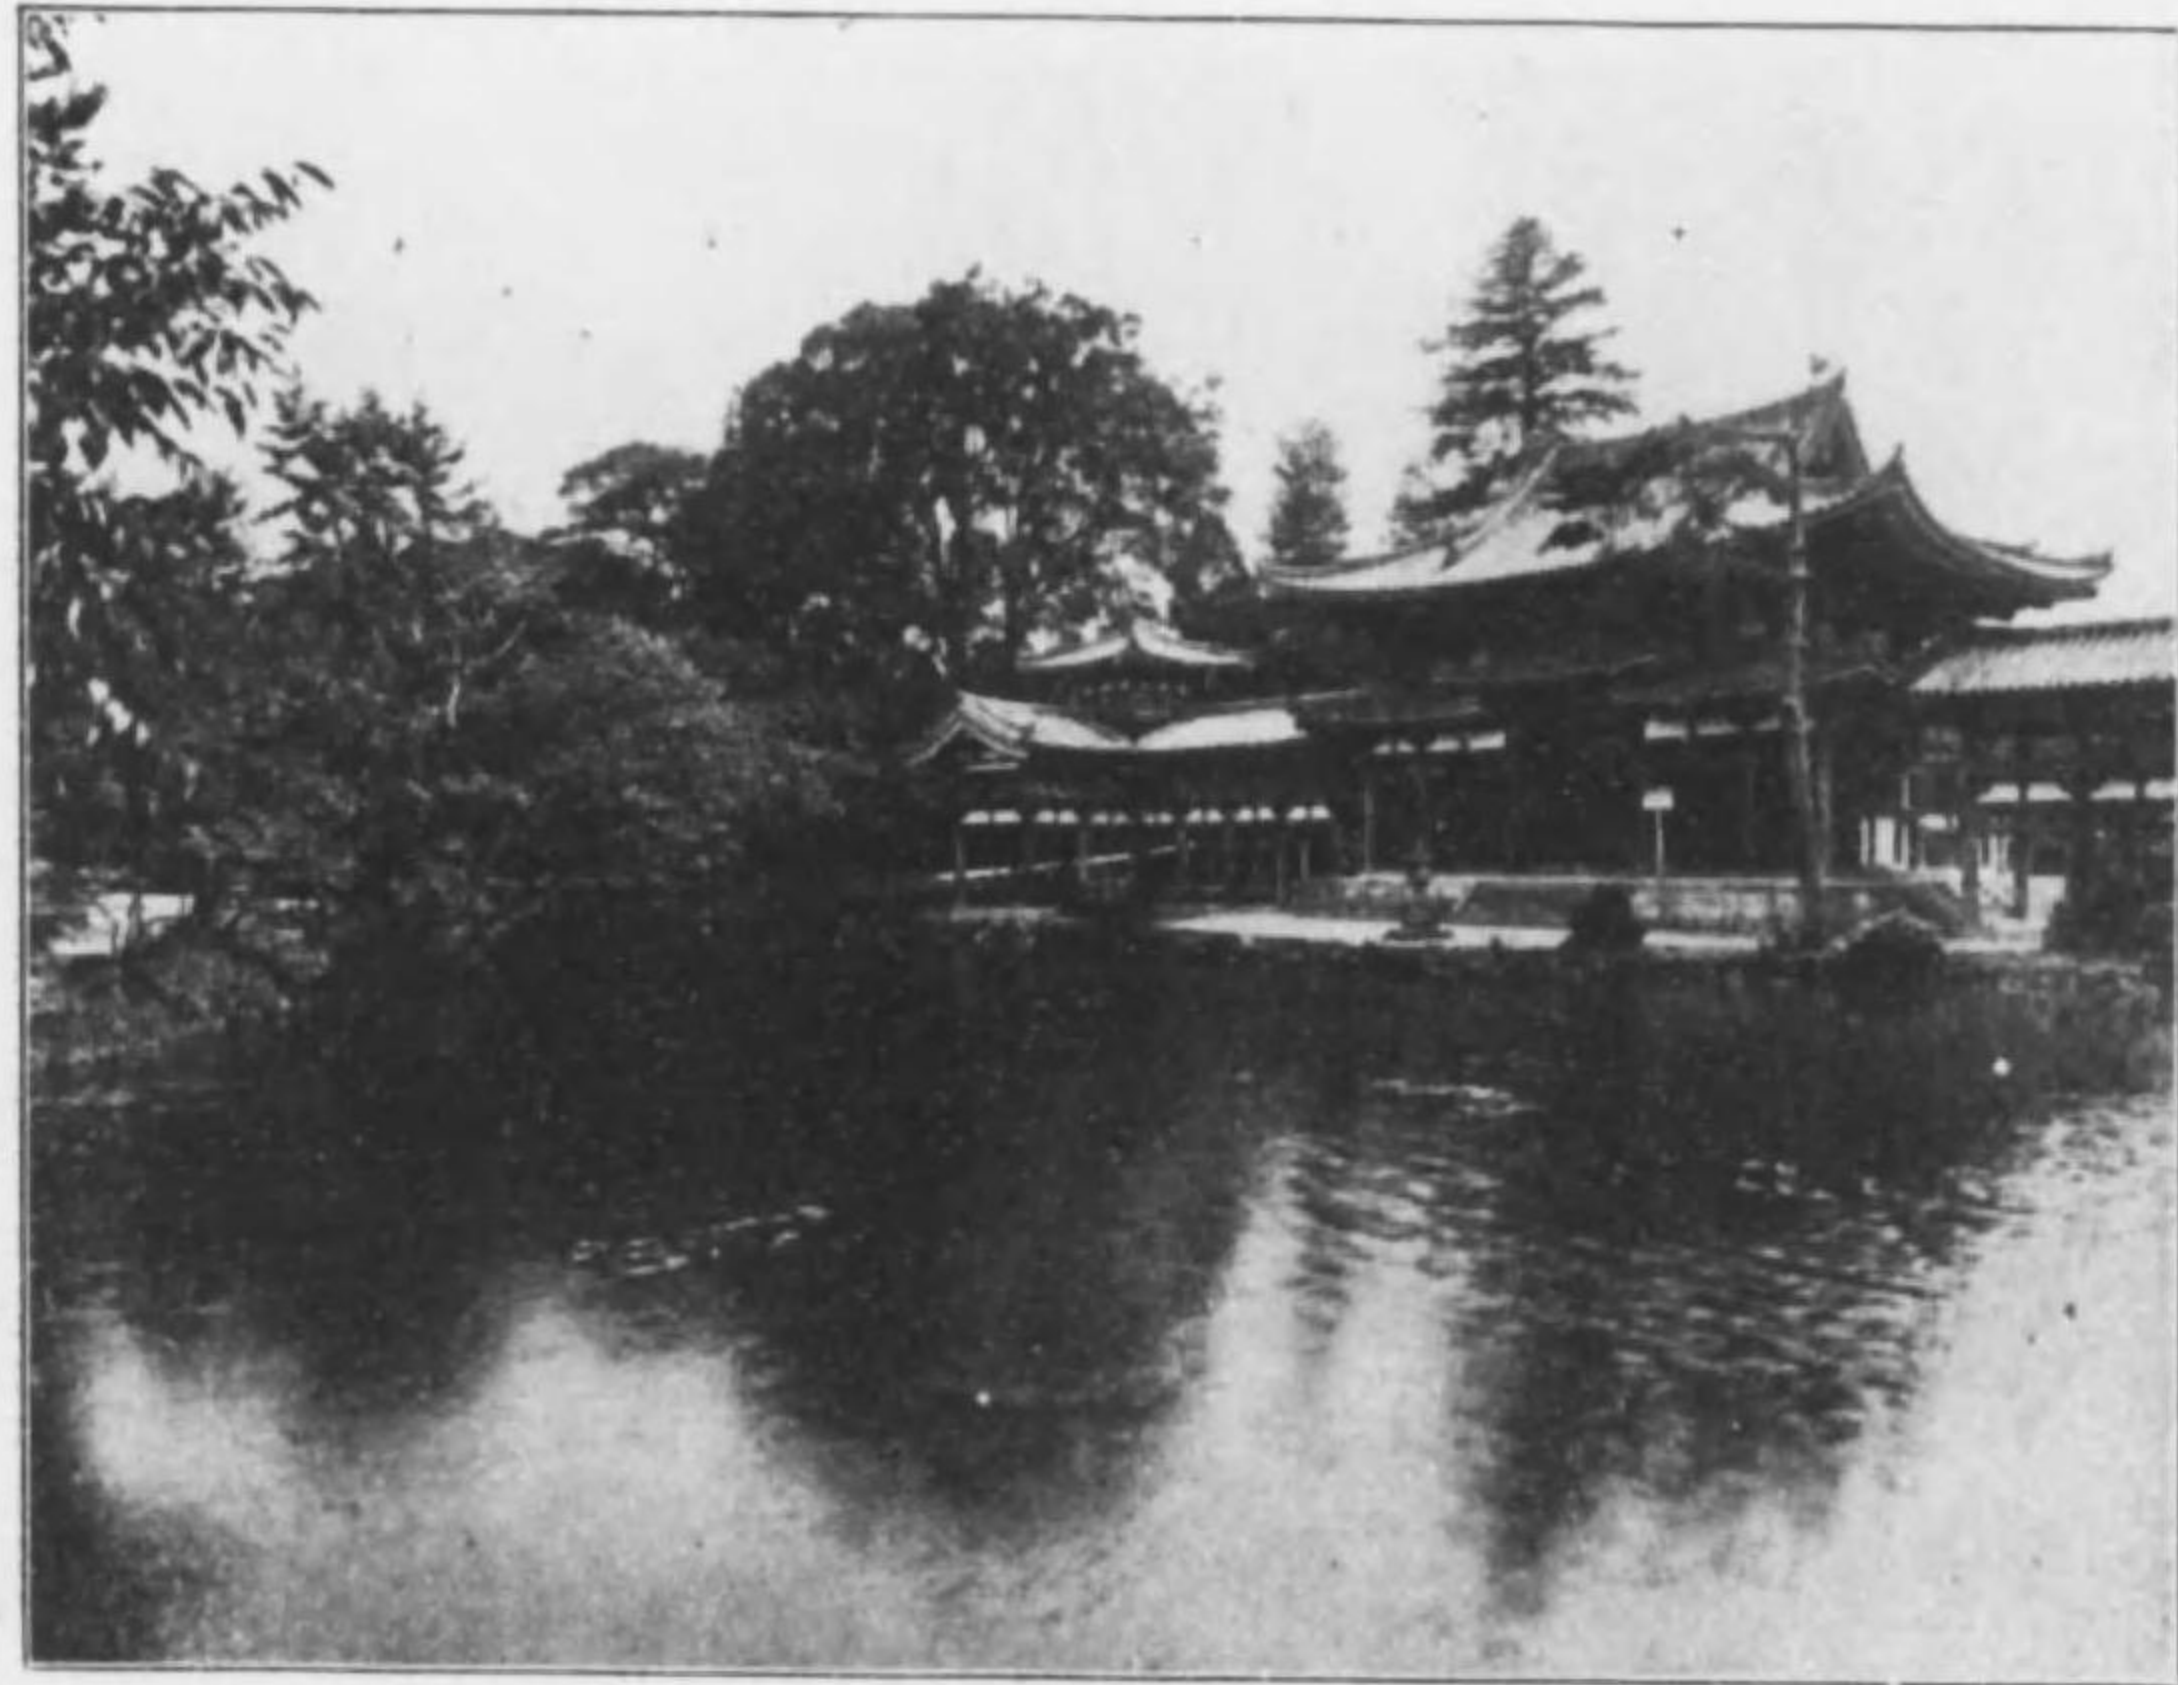
現況 庭園は鳳凰堂を中心とし、前方宇治川の河畔を堺として設けられてゐる。堂は池を以て繞らし、其の中島に建てられたるの觀がある。池は堂前は心字形、堂後及び右側は方直、左側は楕圓であつて種々の形から成つてゐる。池形は堂宇に對照が取られ又前景に應じて作造せられたものであらうが、堂と池、そこに直曲兩線の結合、剛柔の配合が現はれてゐる。堂の正面石段の前池に面して鳳凰堂型を以て有名なる一基の古燈籠が置かれてある。樹木は豊かでなく又巨大なものも少ない、唯十數本の二百年に餘れる古松の疎立を著しとする。

景庭の前堂鳳凰(一) 園庭院等平

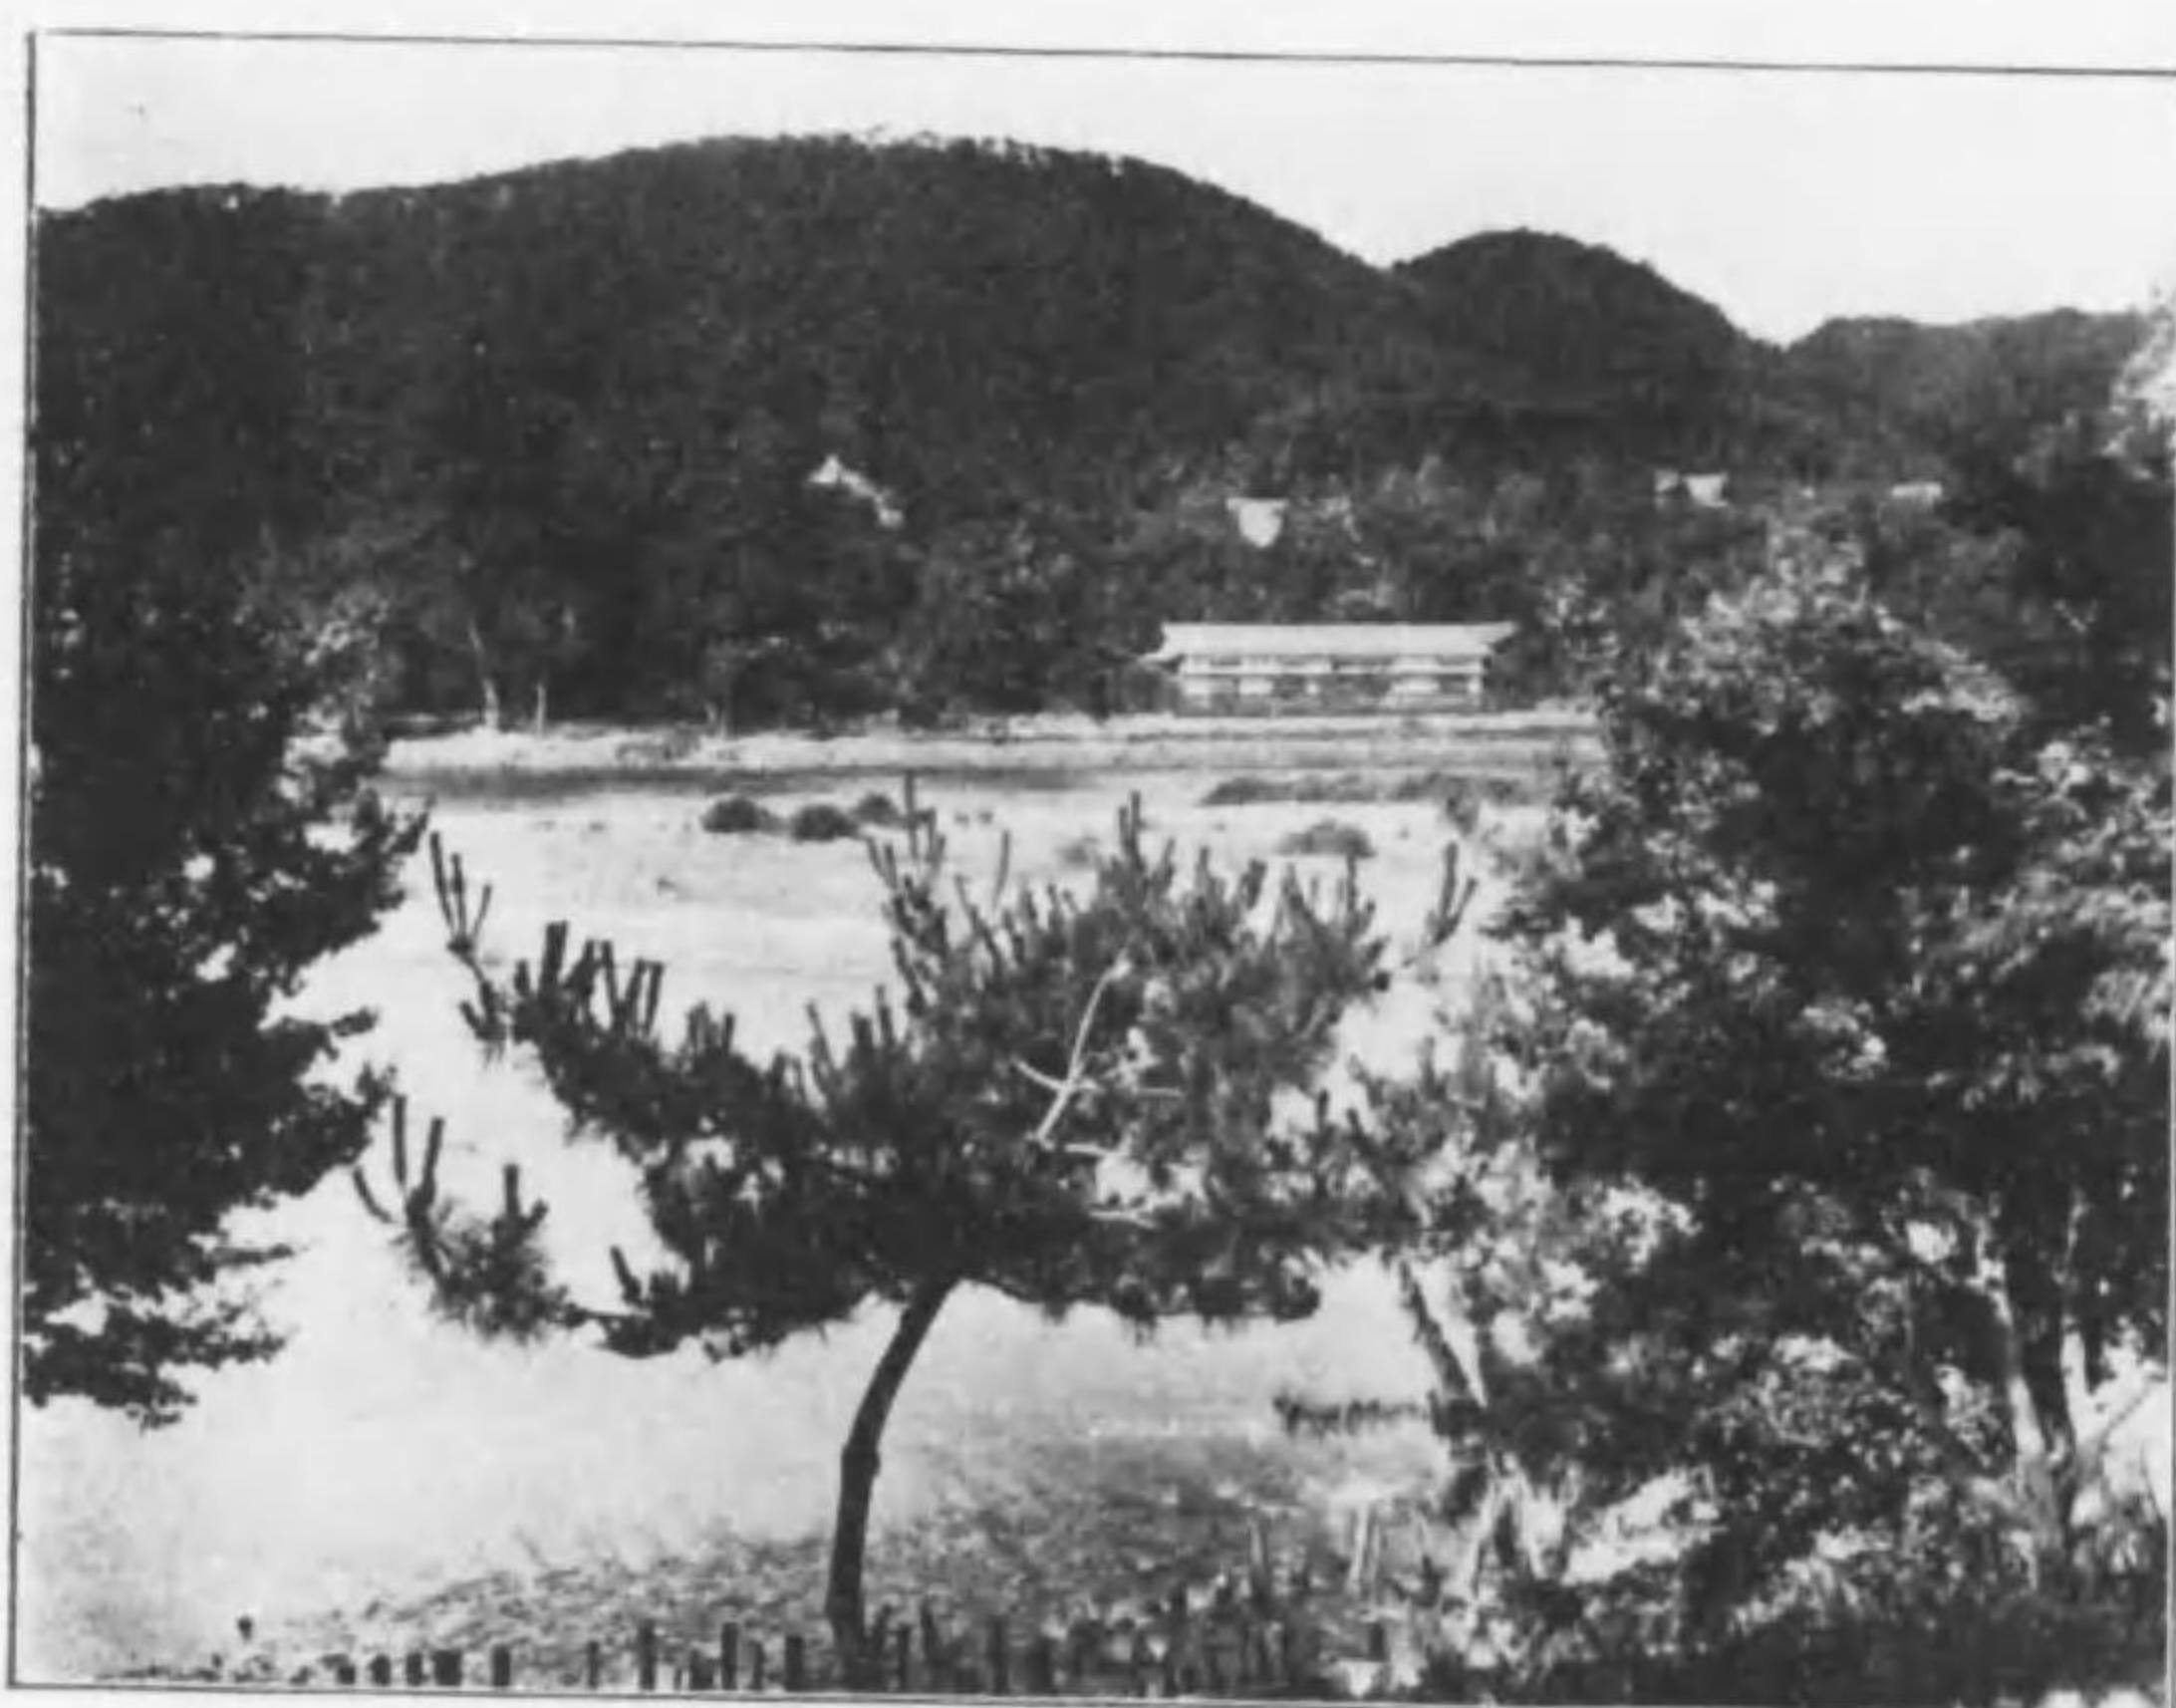
む望を岸對、て隔を堤川治宇(三) 園庭院等平

爾來水災を蒙り火禍に罹り、幾多の變遷を経今に至つたのである。釣殿の如き河畔に在つたものが堤内池に近く、扇芝に接した處に移されたるが如き、園況の變改は些少ではなからう。然しながら宇治川を前にし、向岸に横尾山から朝日山の連體を望見し又東南宇治の中洲、橋小島に多寶塔を眺望し、山河の聚景に於て依然として優秀の位地に在る。但だ近時兩岸の處々に家屋が建てられ、爲めに景趣の害はれたるを憾みとする。

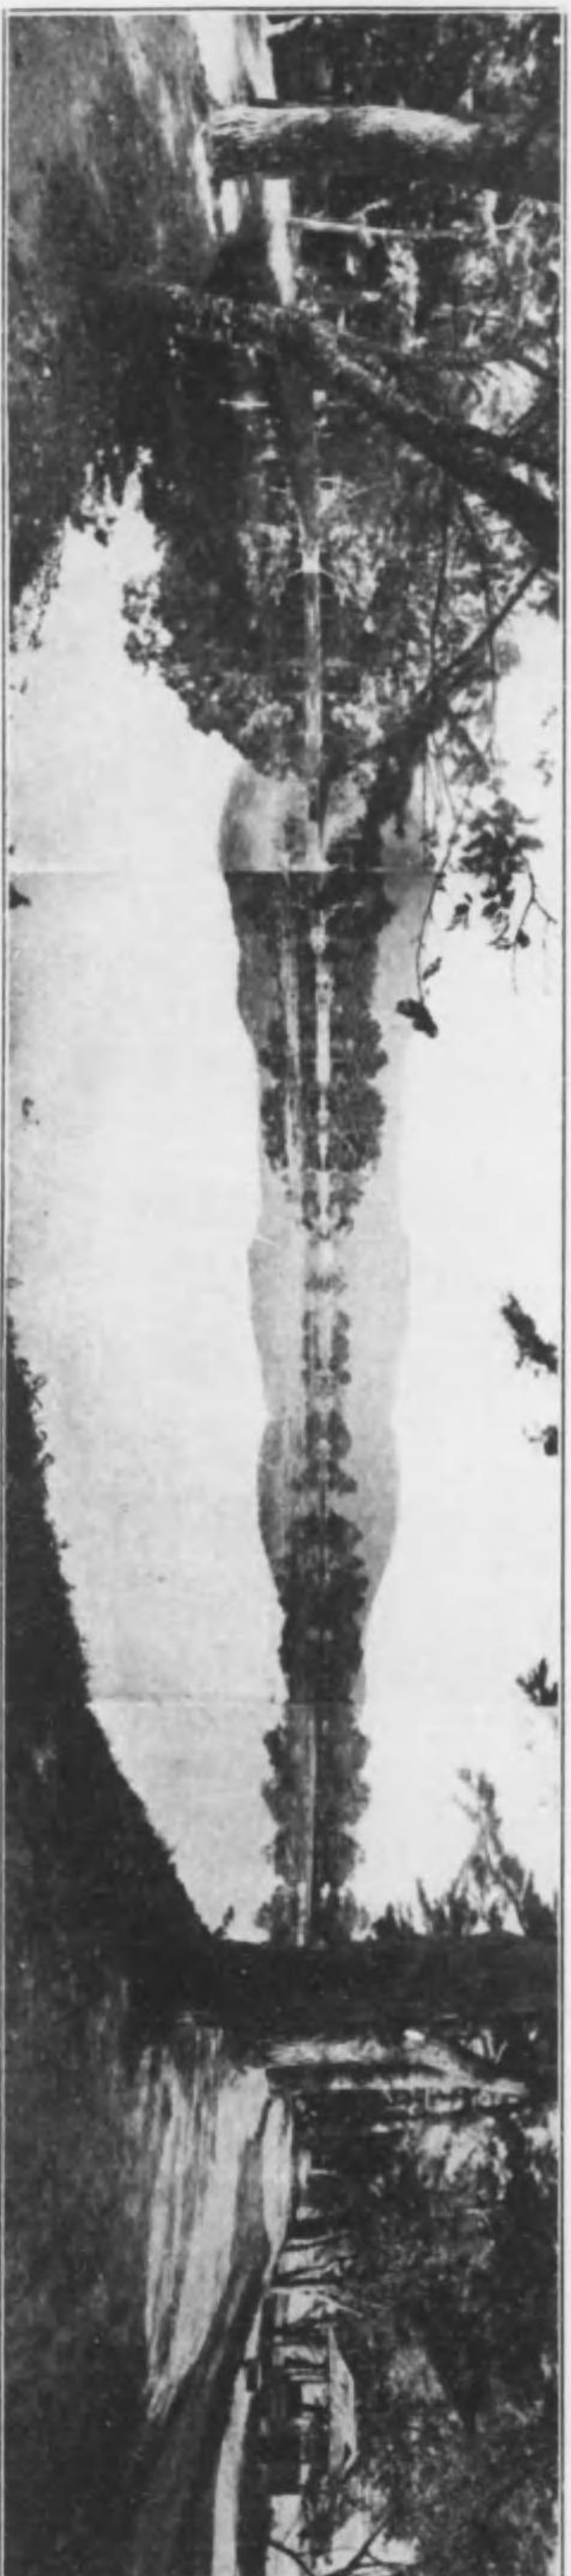
大澤池を望む北東より、堤樹社林、池、大澤池

大澤池は朝原山より蓮華峯の岡槽を背にし麓脚寛く流るゝ緩傾小高の境地にあつて、前方嵯峨野を控えて桂川の流域を展望し、眼前に池水を眺め綠蒼の島嶼を望み、堤樹社林、池に適和して風致を加へ亭樹樓閣の添景に缺如するも、其の觀望や雄偉、裡に清雅を藏し殊佳とすべきである。

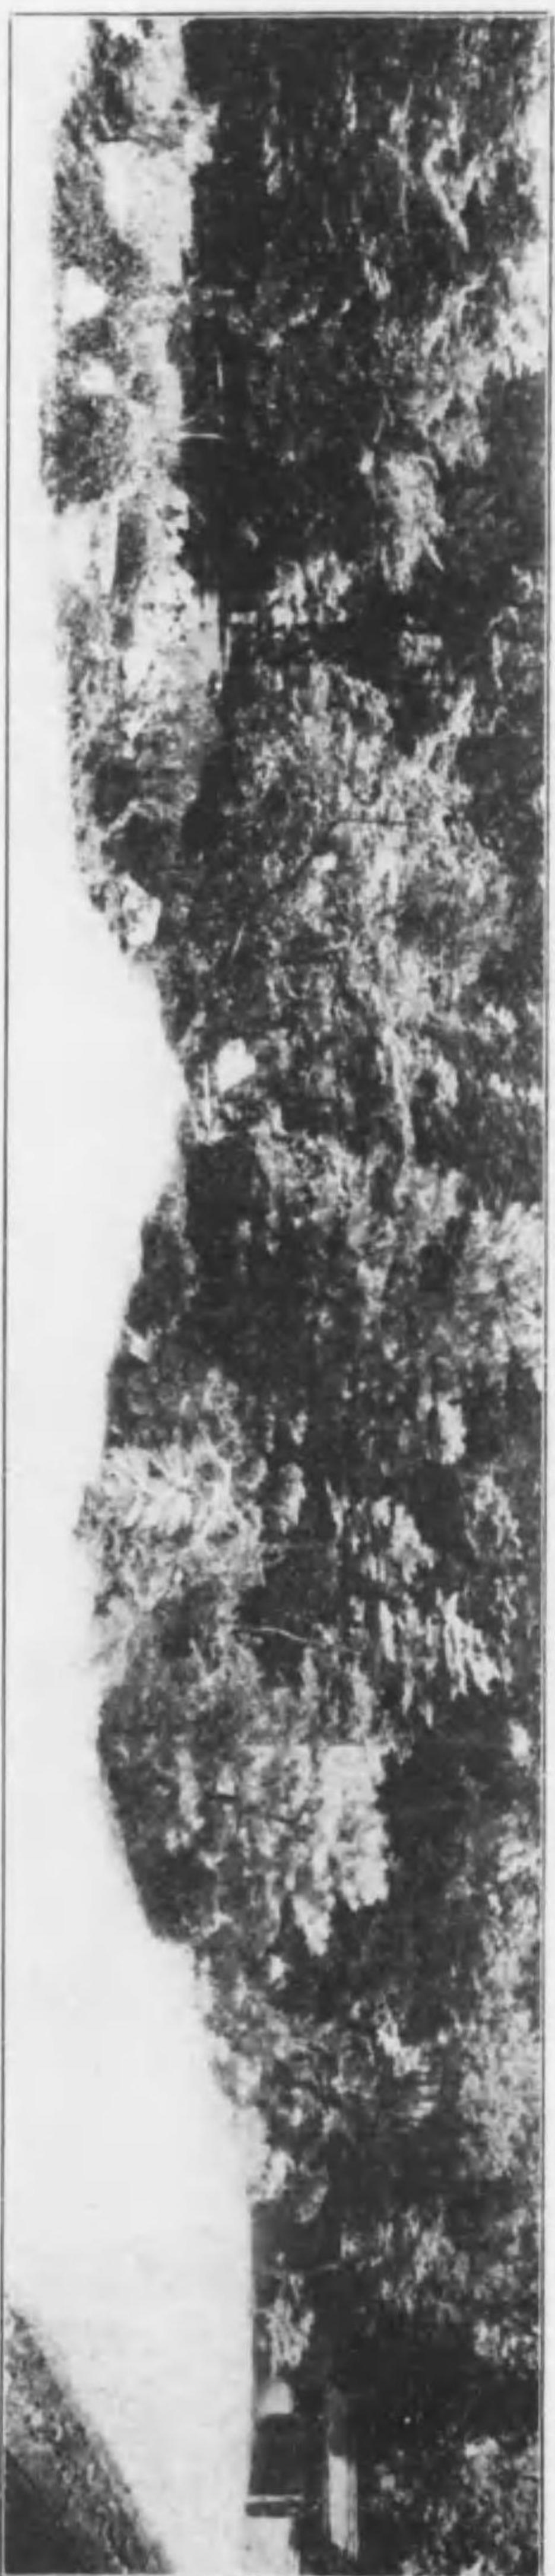
圖面平園庭院禪南

現況 園は方丈の西より南に、羊角嶺以て獨秀峯を受けて築造せられてある。殿前の坦區には砂を敷き、麓脚に池が設けられてゐる、池は所謂曹源池であつて池中には數個の小島があり、躑躅等矮生灌木が生茂し、池の狭ばまる處に架橋を見、池畔には處々景石が配置せられてある、方丈の正前池の對岸丘脚の一所には岩盤、崖をなして露出し、稍々東に偏する構外羊角嶺に於て、林間に天銘の稱を以て有名なる鐘樓を眺望する、山は樹林繁茂してゐて池の南岸は槭樹豊かに植ゑられてある。南端獨秀峯の麓には駒ヶ瀑の廢趾を留める。

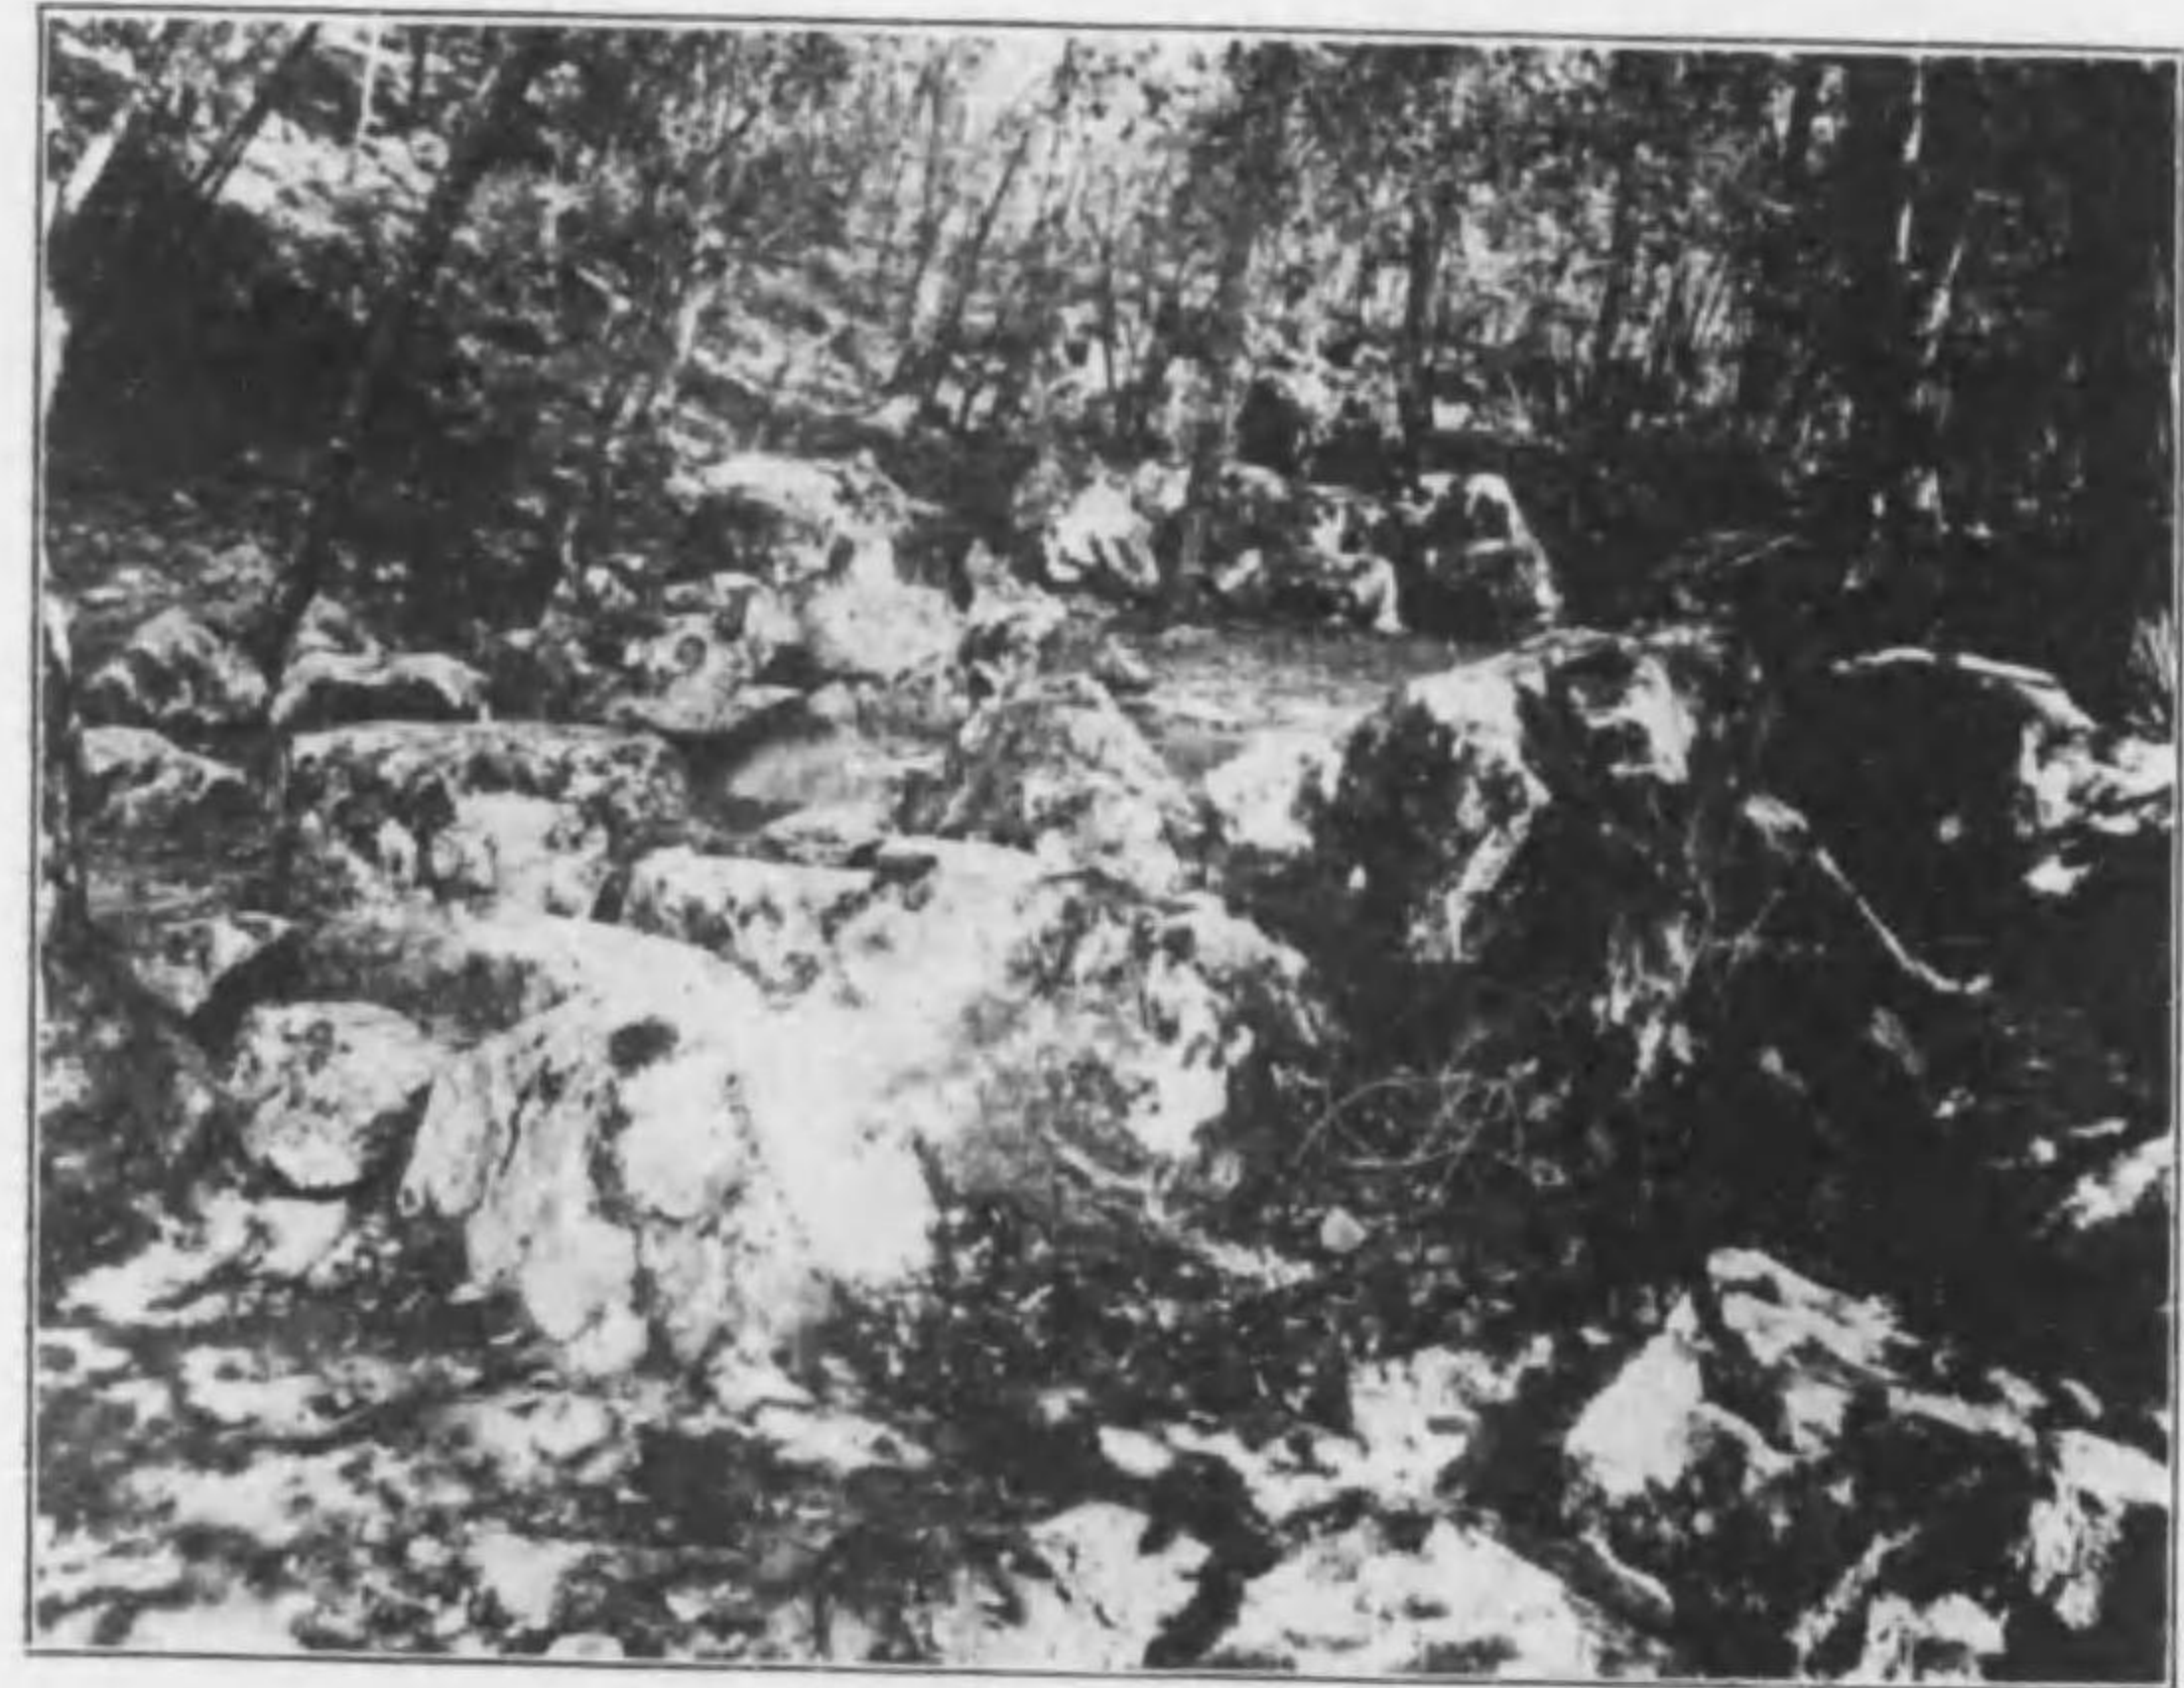
池は心字形である、白櫻、翠竹の島嶼もあり、邀月橋も舊來の地に土橋を以て架かつてゐる、池邊池中景石を存するも、克く舊姿を持つるものは少ない。池の北東に別個の池がある、今は空地となつて竹葎の生茂する所となつてゐる。往年の亭閣堂庵にして、今に猶殘存するものは黃金池の南方に先年特別保護建造物となつた當時の湘南亭が慶長年間改修して茶室湘南亭となれる古建築と、園の北方、洪隱山の境地に於ける指東庵とである、又山區に於て向上關は小門に其梯を留め、龍淵水等疊石に其址を遺し、通宵路は古態を偲ぶ曲折の磴路を存してゐる。

路組石山隠洪(三) 園庭寺芳西

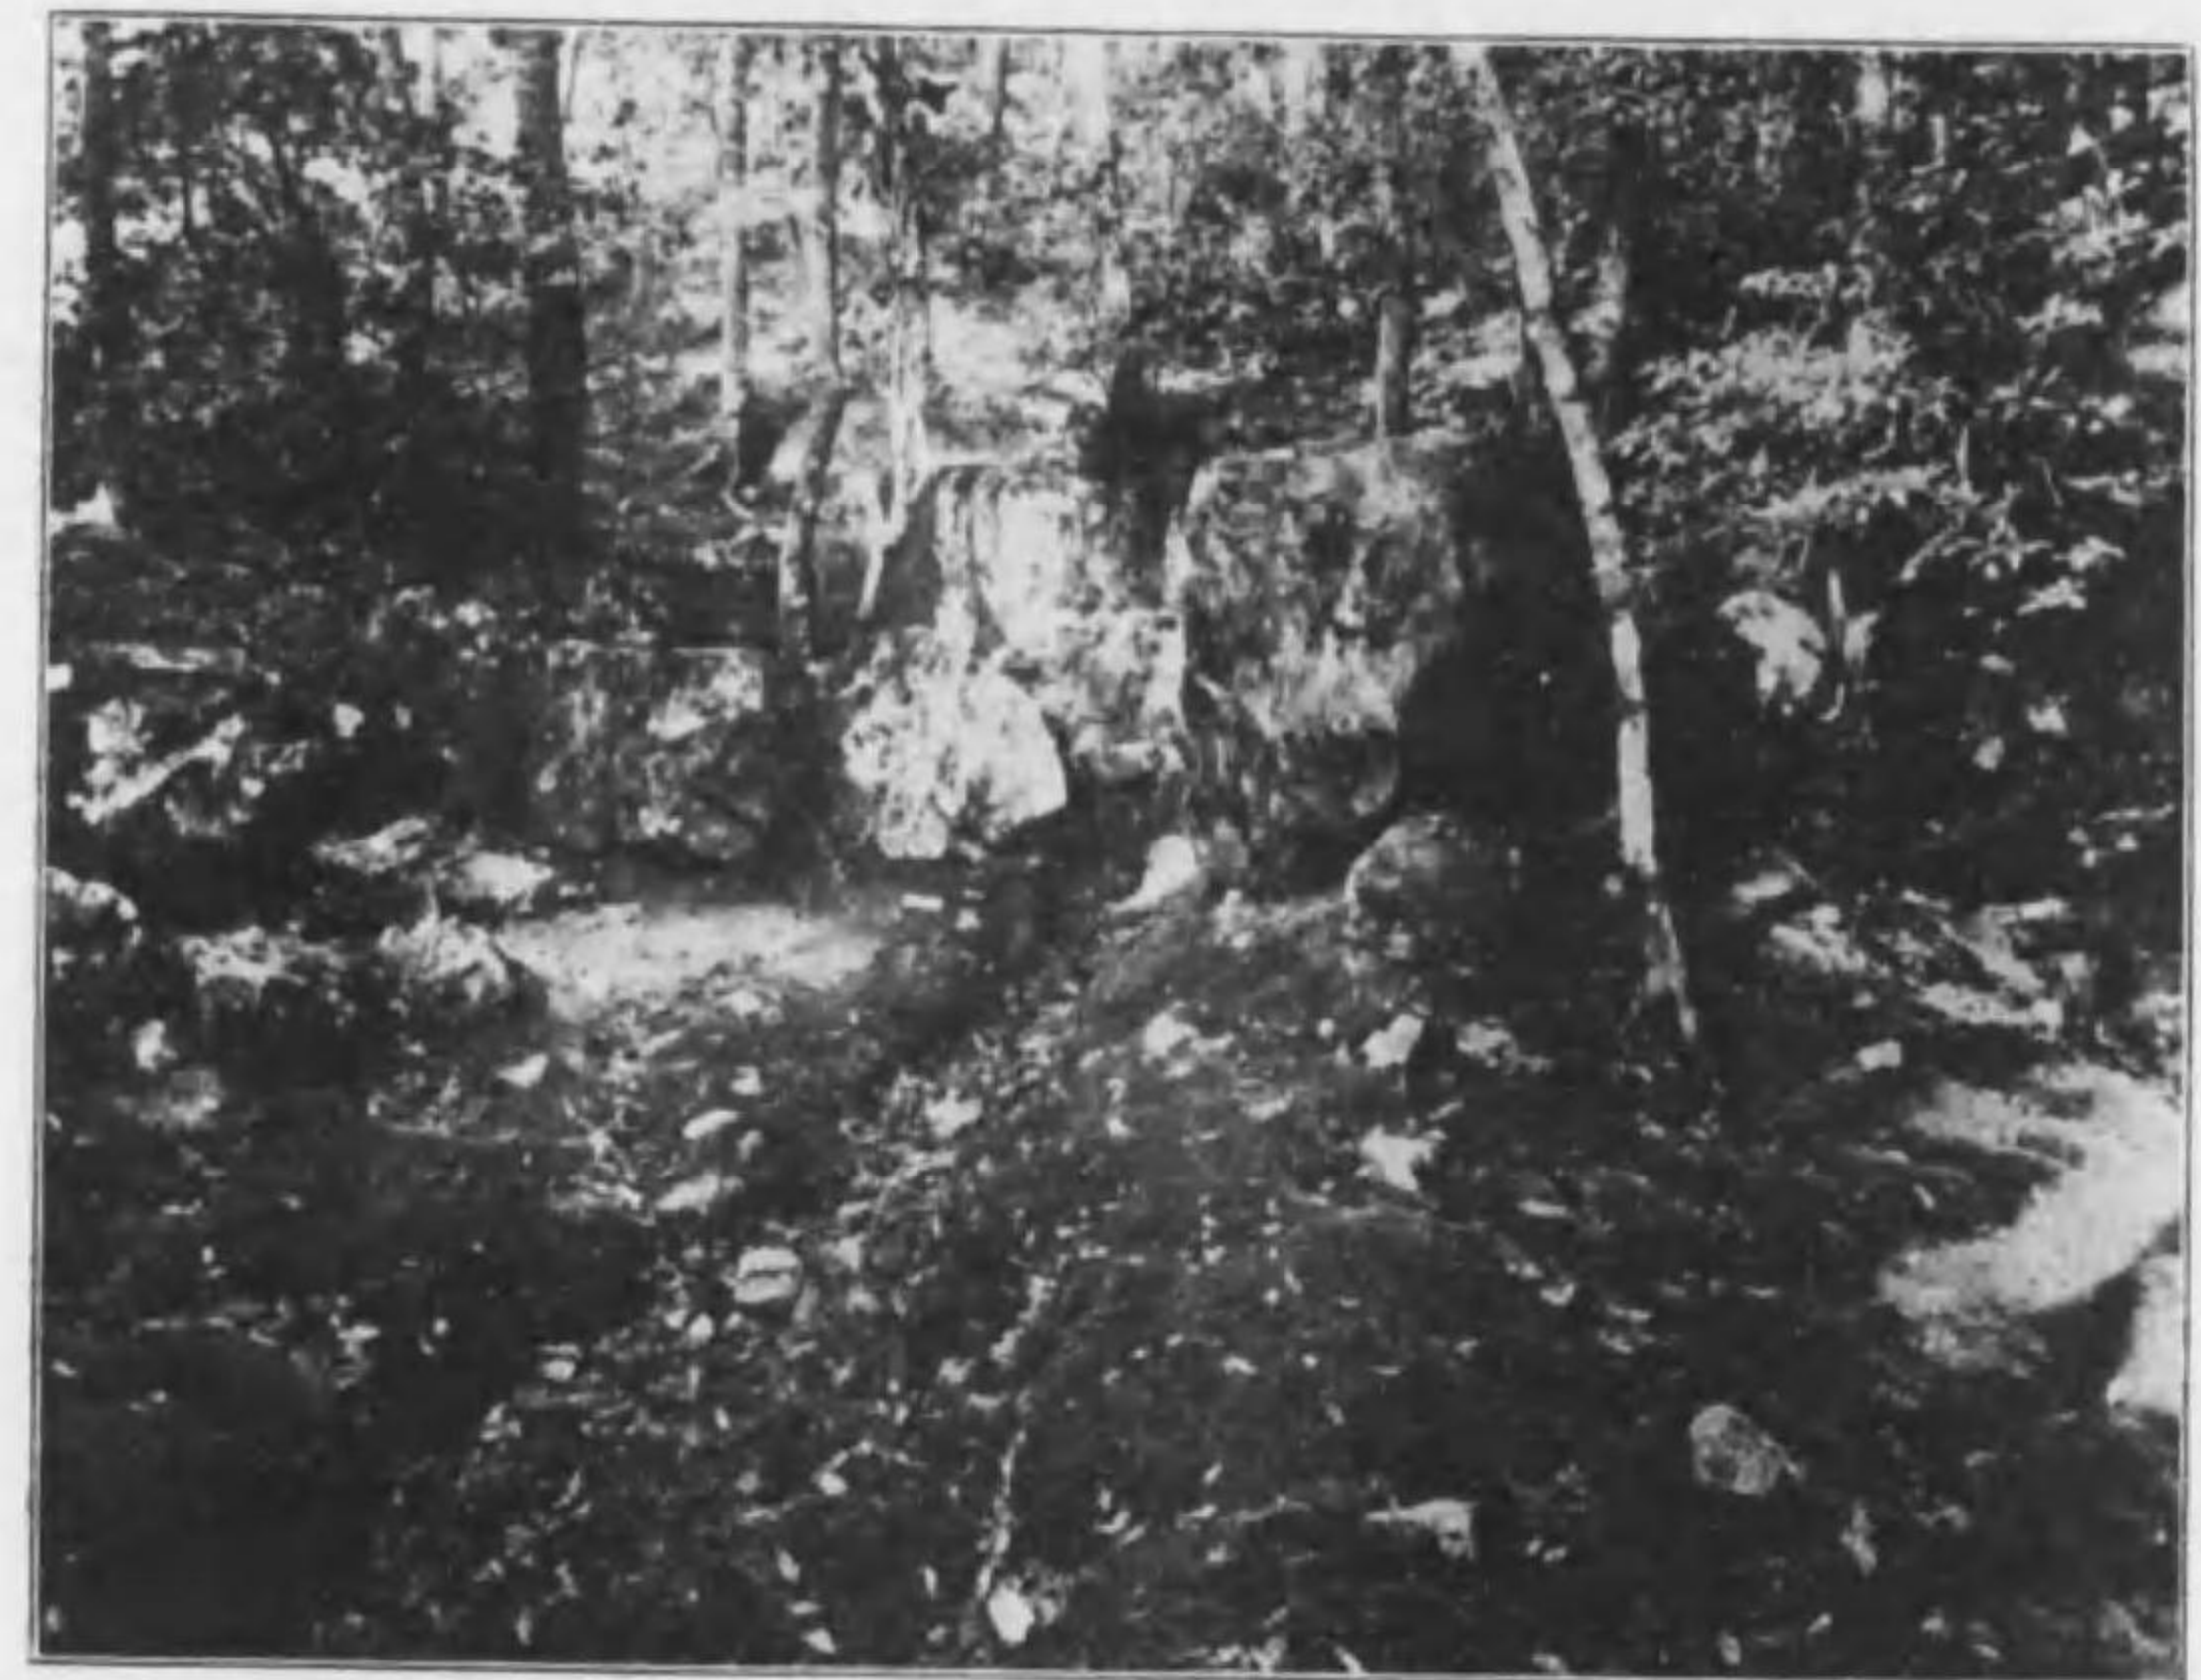
區地水淵龍山隠洪(四) 園庭寺芳西

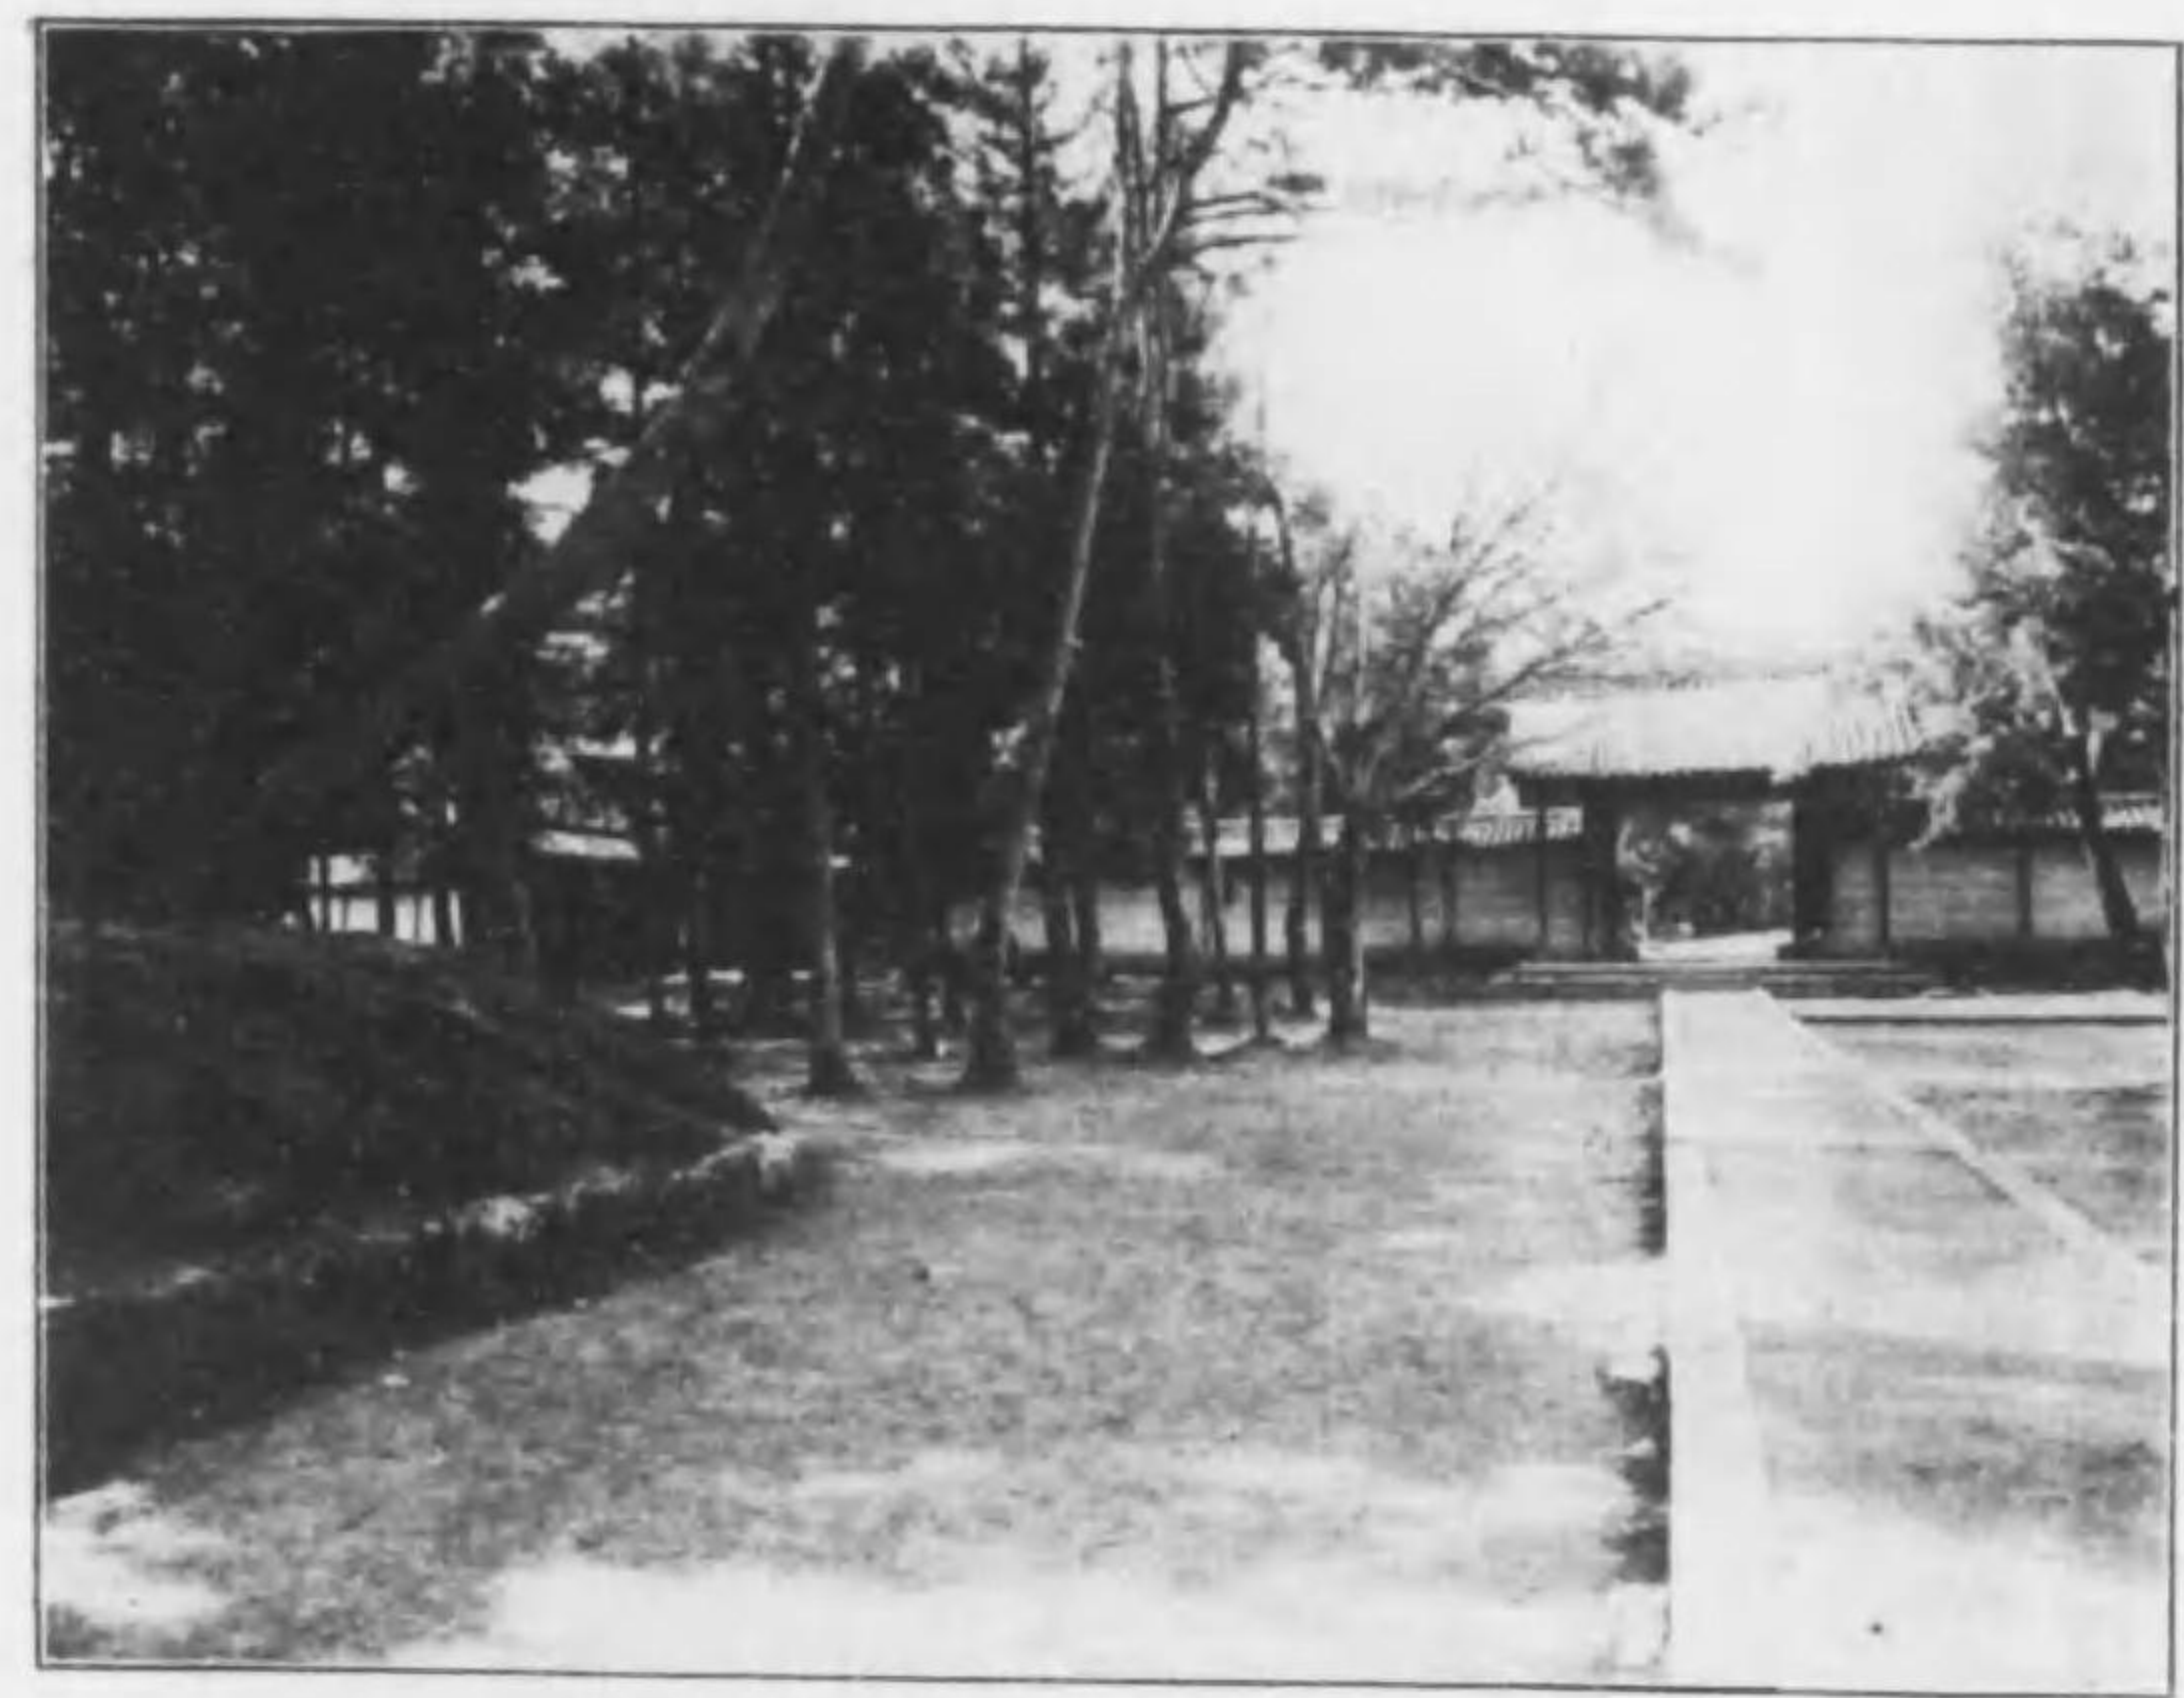
總門前の廣場は街路に面して居つて、街路に接する處の中央に當り幅十五間餘、奥行十間を越え、高さ五尺内外の塚があつて腰は石垣を以て繞らしてゐる、塚には松を主とし檜、椎及び一

土築及場廣前門總(一) 庭前寺龍天
