指定庭園調査報告

(京都府)

内務省

本報は大正十一年三月より大正十三年十二月に至る間、史蹟名勝天然
紀念物保存法により指定せられたる京都府に於ける平等院庭園外九箇
所の庭園調査報告を輯録せるものにして、記述は其の實況を叙するを專
らとせり、時に推考を加へたるもの之れなしとせず、猶園容を現示すべく
平面圖を附し添ふるに寫眞を以てせり。

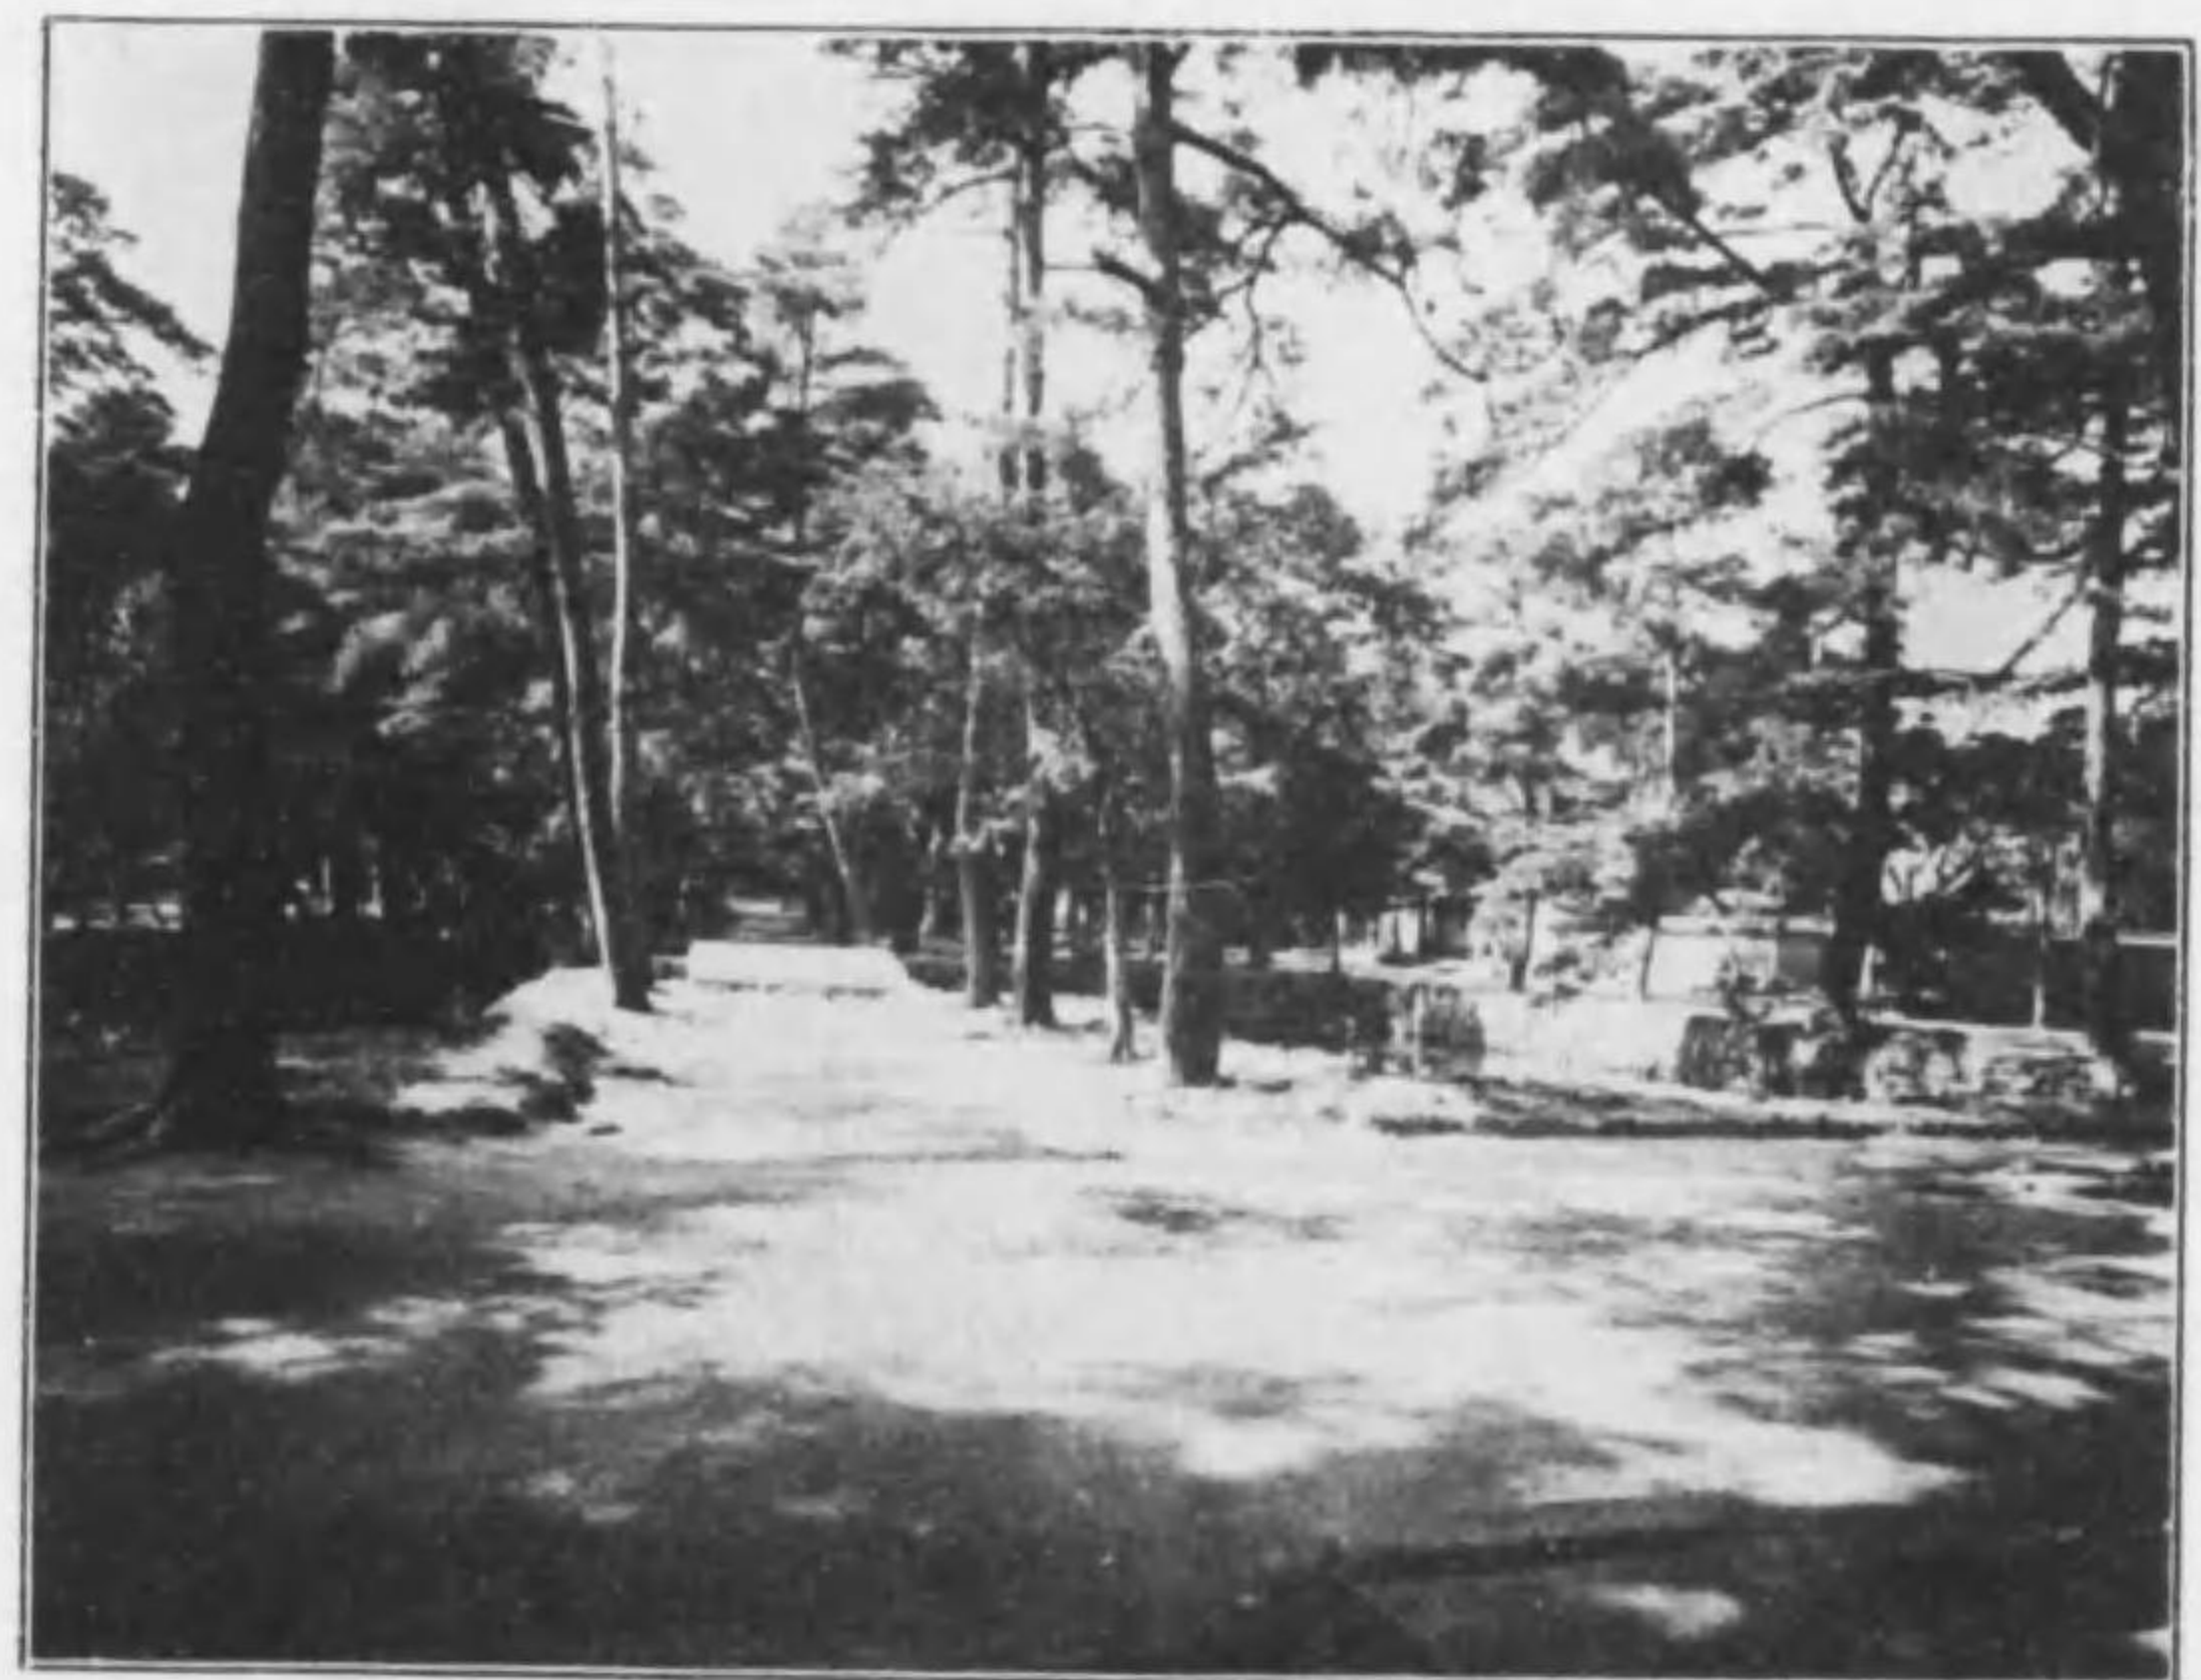
二の樟樹が植ゑられてゐる。塚の右方隅端に近く小門を設け門衛舎を置き、そこに鋪石の道が造られ直進して本堂に至らしめる。總門内に入れば其處に長方形の潤境が作られてある。此の潤境たる殆んど平坦で極めて緩なる登りをなし總門より本堂所在の段地、唐門に至る前庭として胸腹部たる所の要部である。中央真直に幹道が設けられ、右側に本堂に至る鋪石の直道があり、左側に偏りて亦鋪石の直道が通つてゐて、其二道の外側には土塀を前にして塔頭の寺院が並んでゐる。設くる處の幹道によつて境地に對照の分割を與へ、作設の池も亦對照が取られ、池上幹道の通する所に石橋が架けられてある。境地は三區に分割せられ、總門に近き處は池及樹林、中央は樹林、奥部は法堂の區となつて堂の周りに疎に植樹がなされてゐる。池には蓮、池に接する處には松、槭、山櫻、中央は松、杉と、槭、堂周りは松樹を見る。

區庭内門總(二) 庭前寺龍天

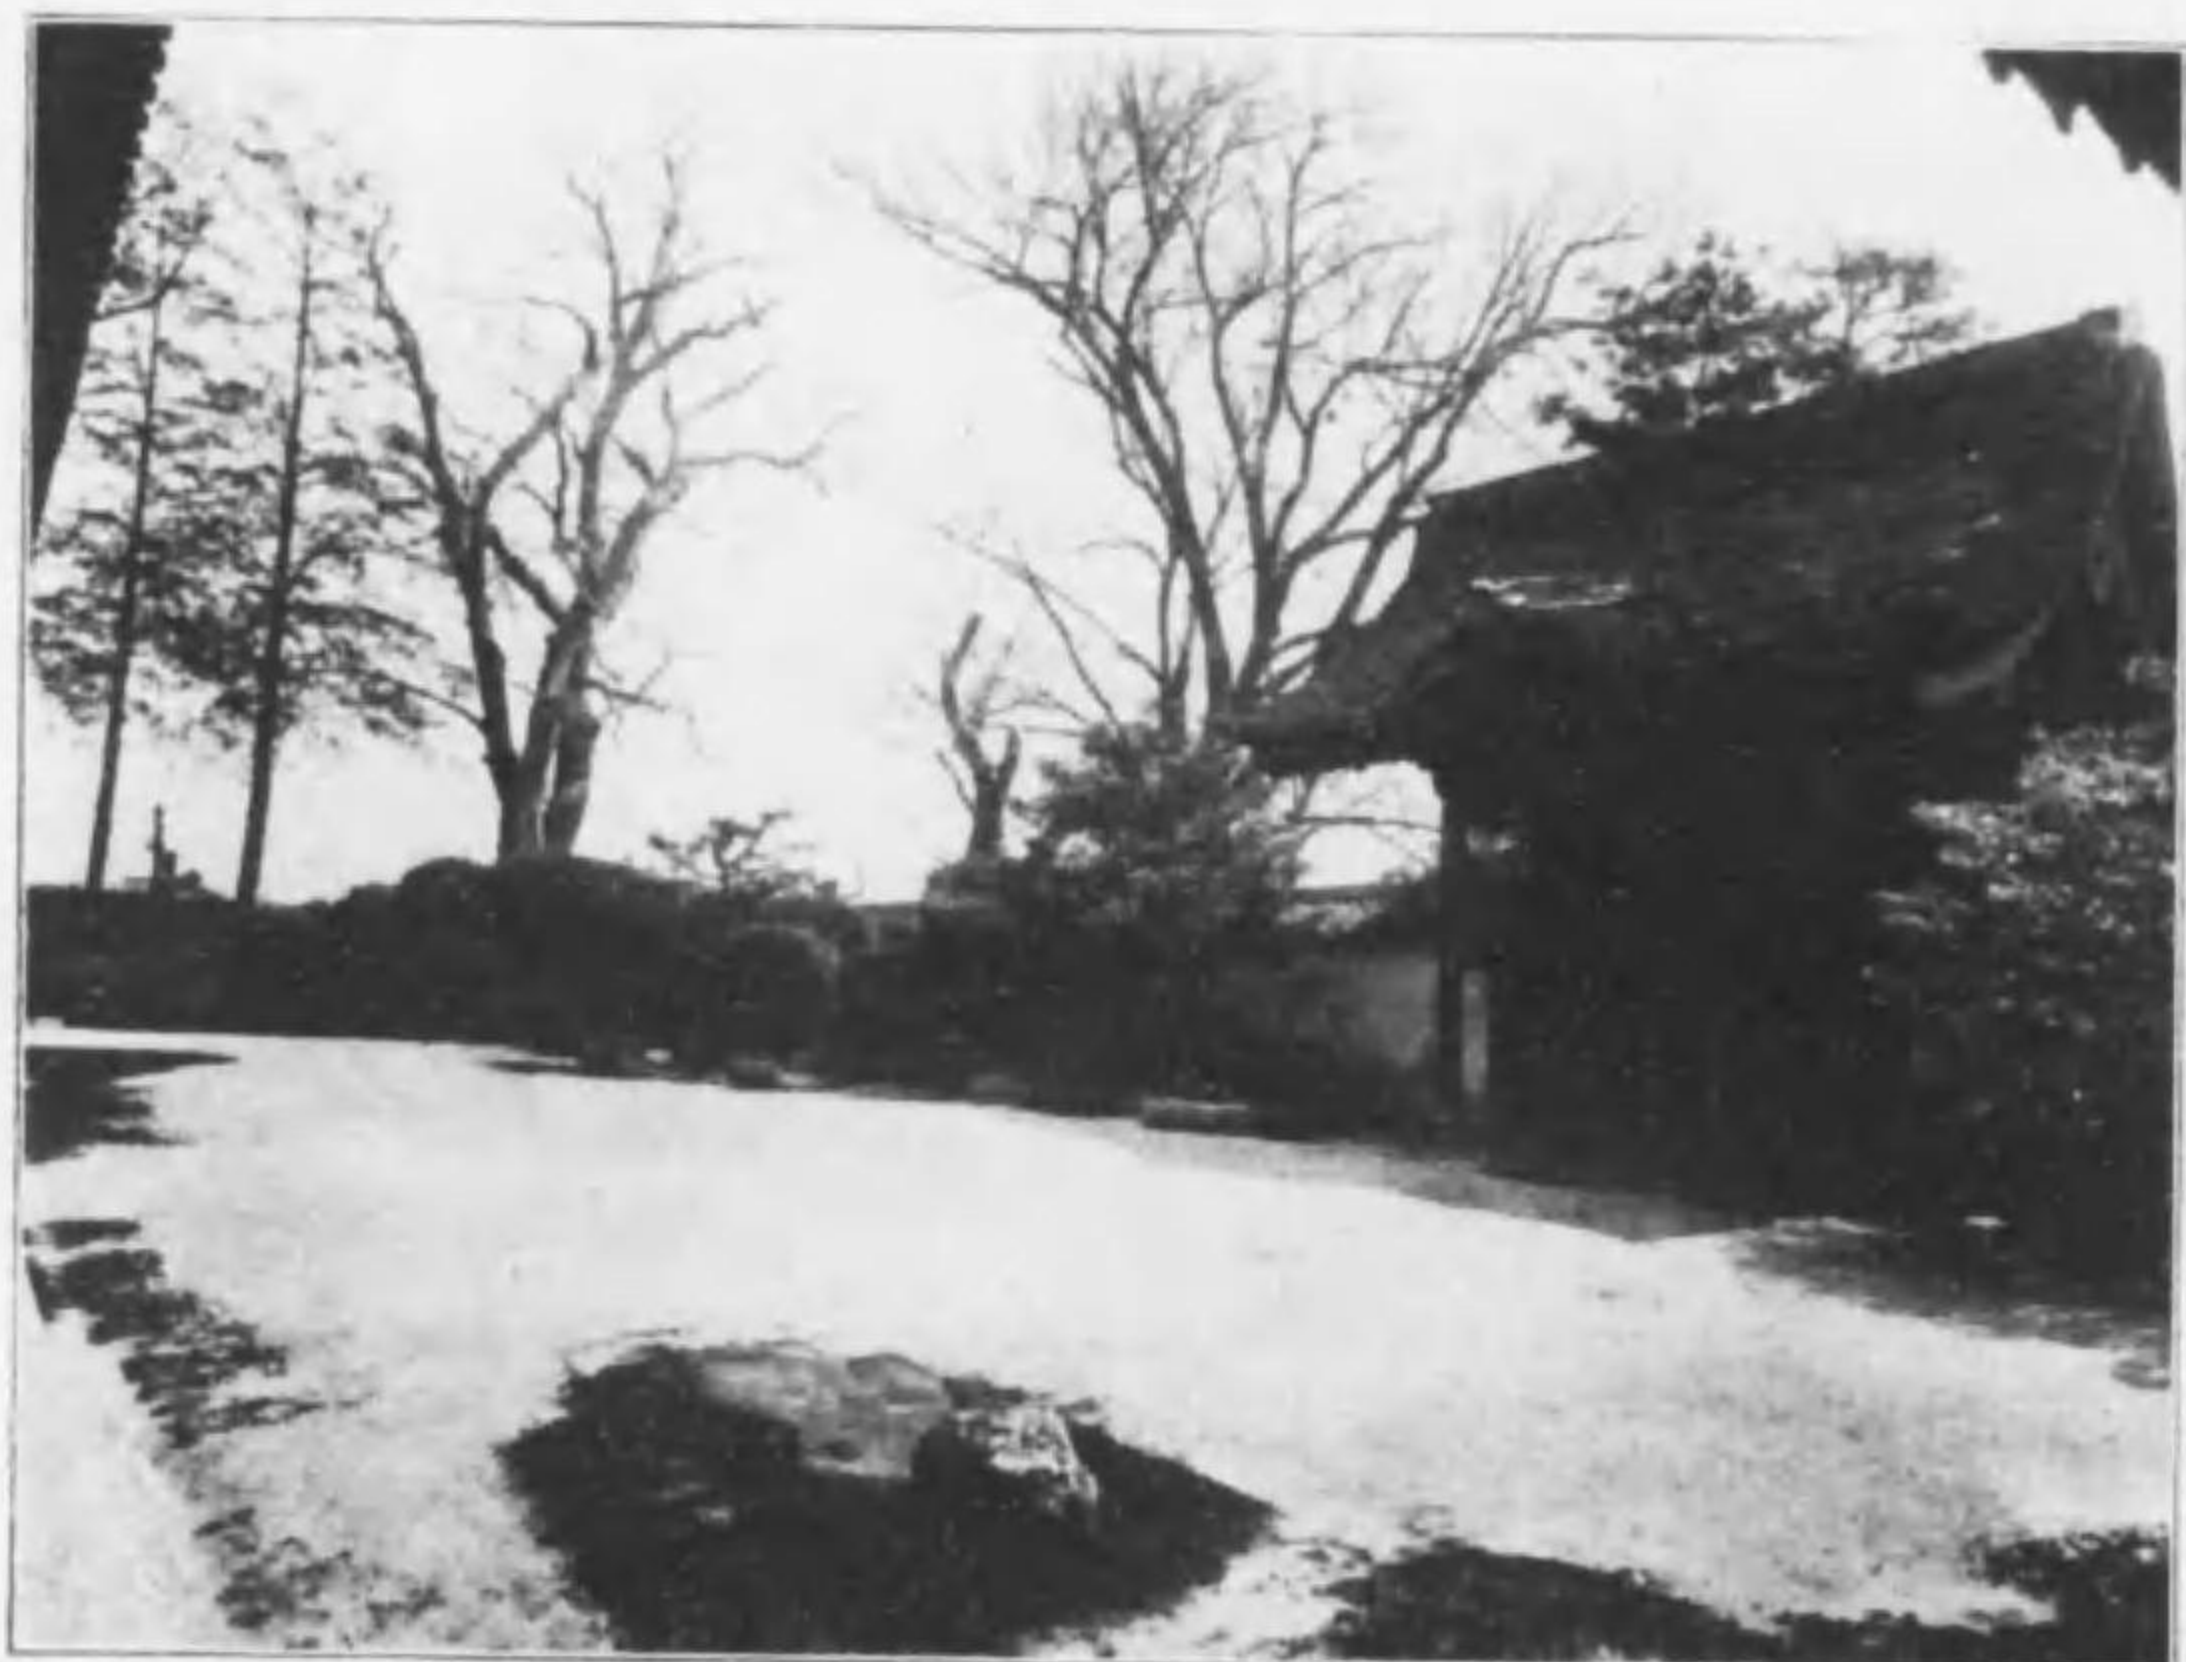
南區は地表に砂を敷き、稍々西に偏り唐門があり、更に西して廊下に倚りて一群の石を置き、椿、モッコクと躑躅の丸物とが配植せられ又東に離れて數個の立石が屏立し立石の一方の頭部は刈込樹を以て掩ひ、且つ其の傍側に矮き刈込物を繞らしてゐる、夫等の立石中二個の長大なるものは澁其の間隙に懸るを擬し、石上を掩へる刈込樹は澁頭の樹林に模したるものである、南西隅方丈の直前には孤立の狀にて中小二個の石が配置せられ、又南區の東區に移らんとする所には細き切石を敷きて界となし、且つ南高東低の仕切りとしてある。

庭南(一) 園庭丈方寺徳大

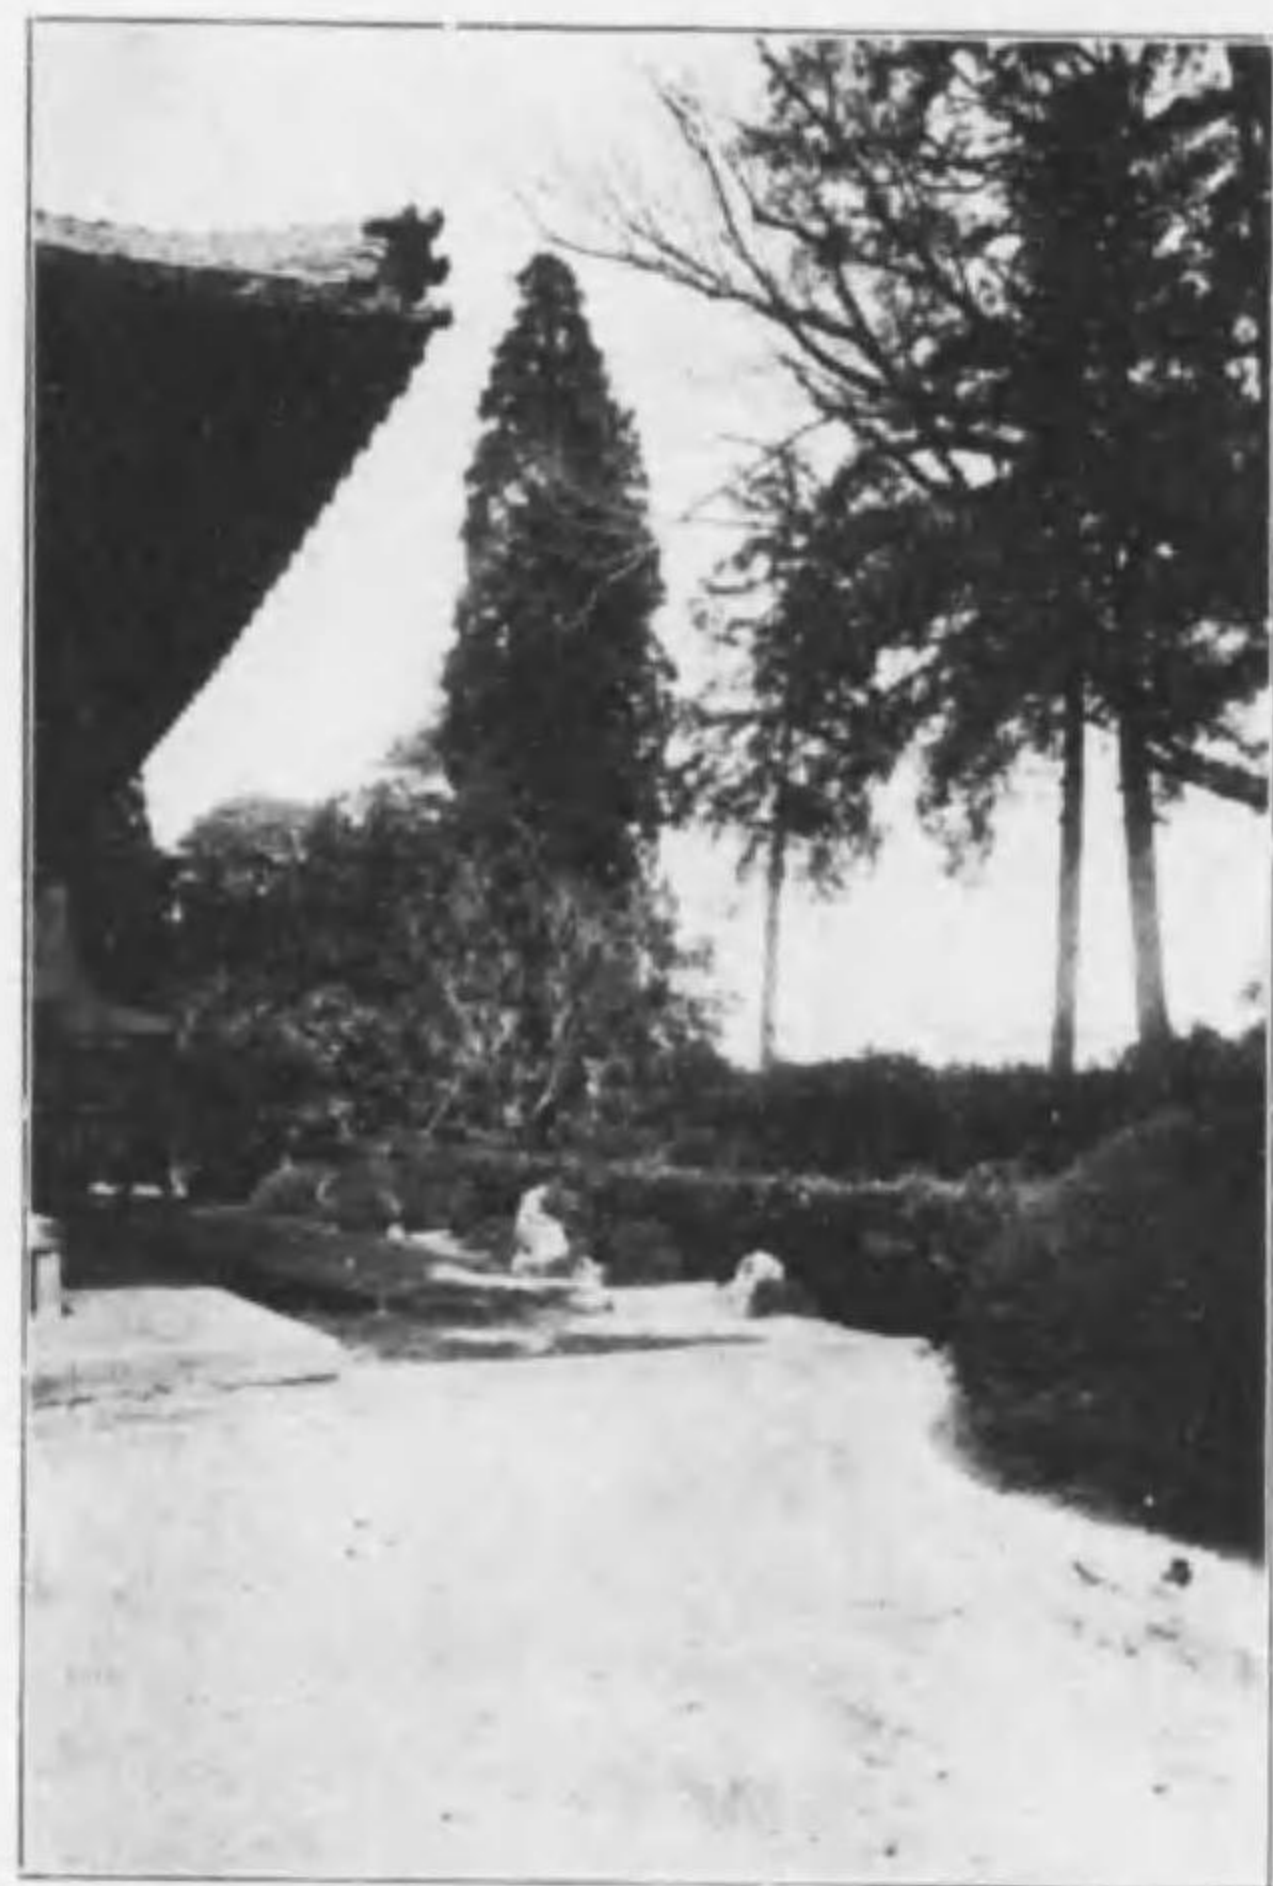
東區は砂上一面苔が被はれてゐて、七五三組に石が置かれてある、石の數は二十三を算へる、石は何れも小中のものであつて、或は二つ寄せ、三つ寄せ、四つ寄せ横列に配置されてゐる、石に寄り或は石を挟みて躑躅の低物が添へられてある。南區の東側より東區に連亘し方丈の東側を離るゝ三間許りの處に低き生垣が作られ、南區東區を通じての東側の内界將た庭界とせられてある、生垣の下は窪地をなし、垣側には石垣が築かれてゐる、窪地の東方は南の庭區と殆んど同高に塙狀をなして東側寺界の崖上に至り、塙には老巨のムク、扁柏の列立するを見る。

庭東(二) 園庭丈方寺徳大

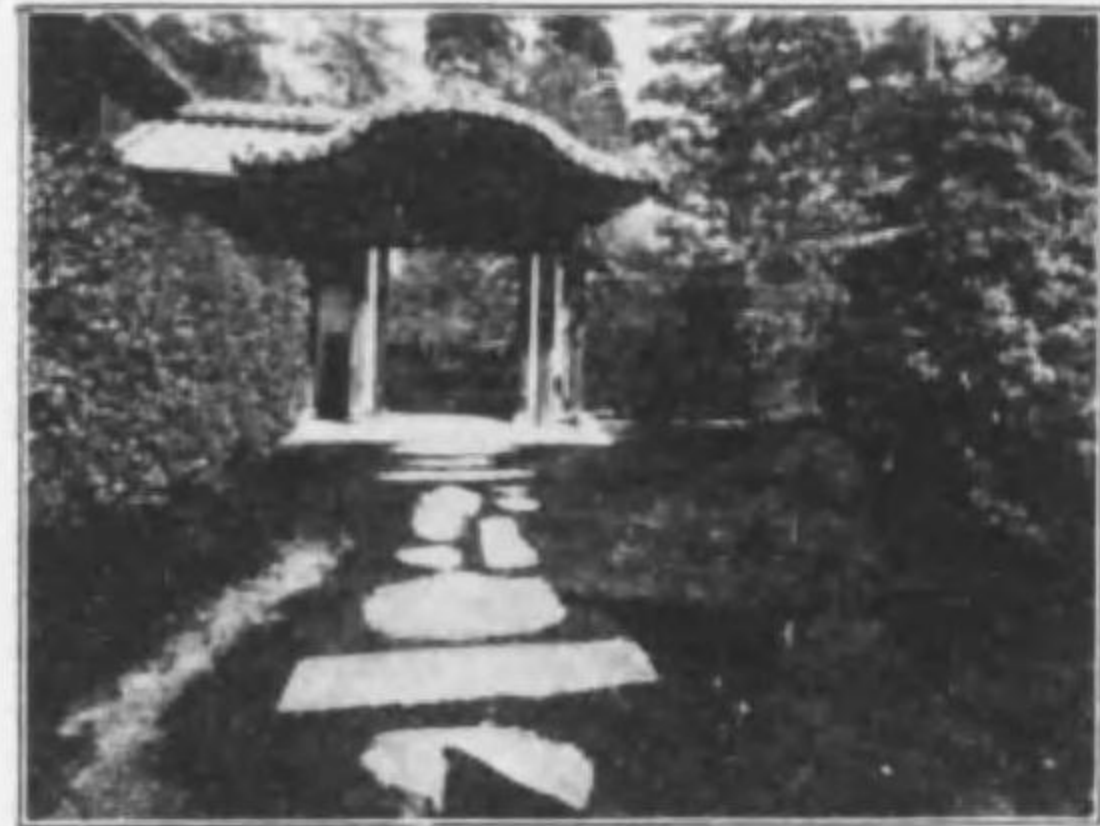
區庭前關玄(二) 園庭庵珠眞

本園に於ける門内區は簡素、玄關前區は肅閑にして、方丈南區は幽淨其の幽淨に對して東區石組の樸雅を以てしてゐる、通遷院の茶庭に在つては清雅と謂ふべきである、眞珠庵方丈庭園は苔庭の一型として通遷院庭園は茶庭の一形として良美のものである。

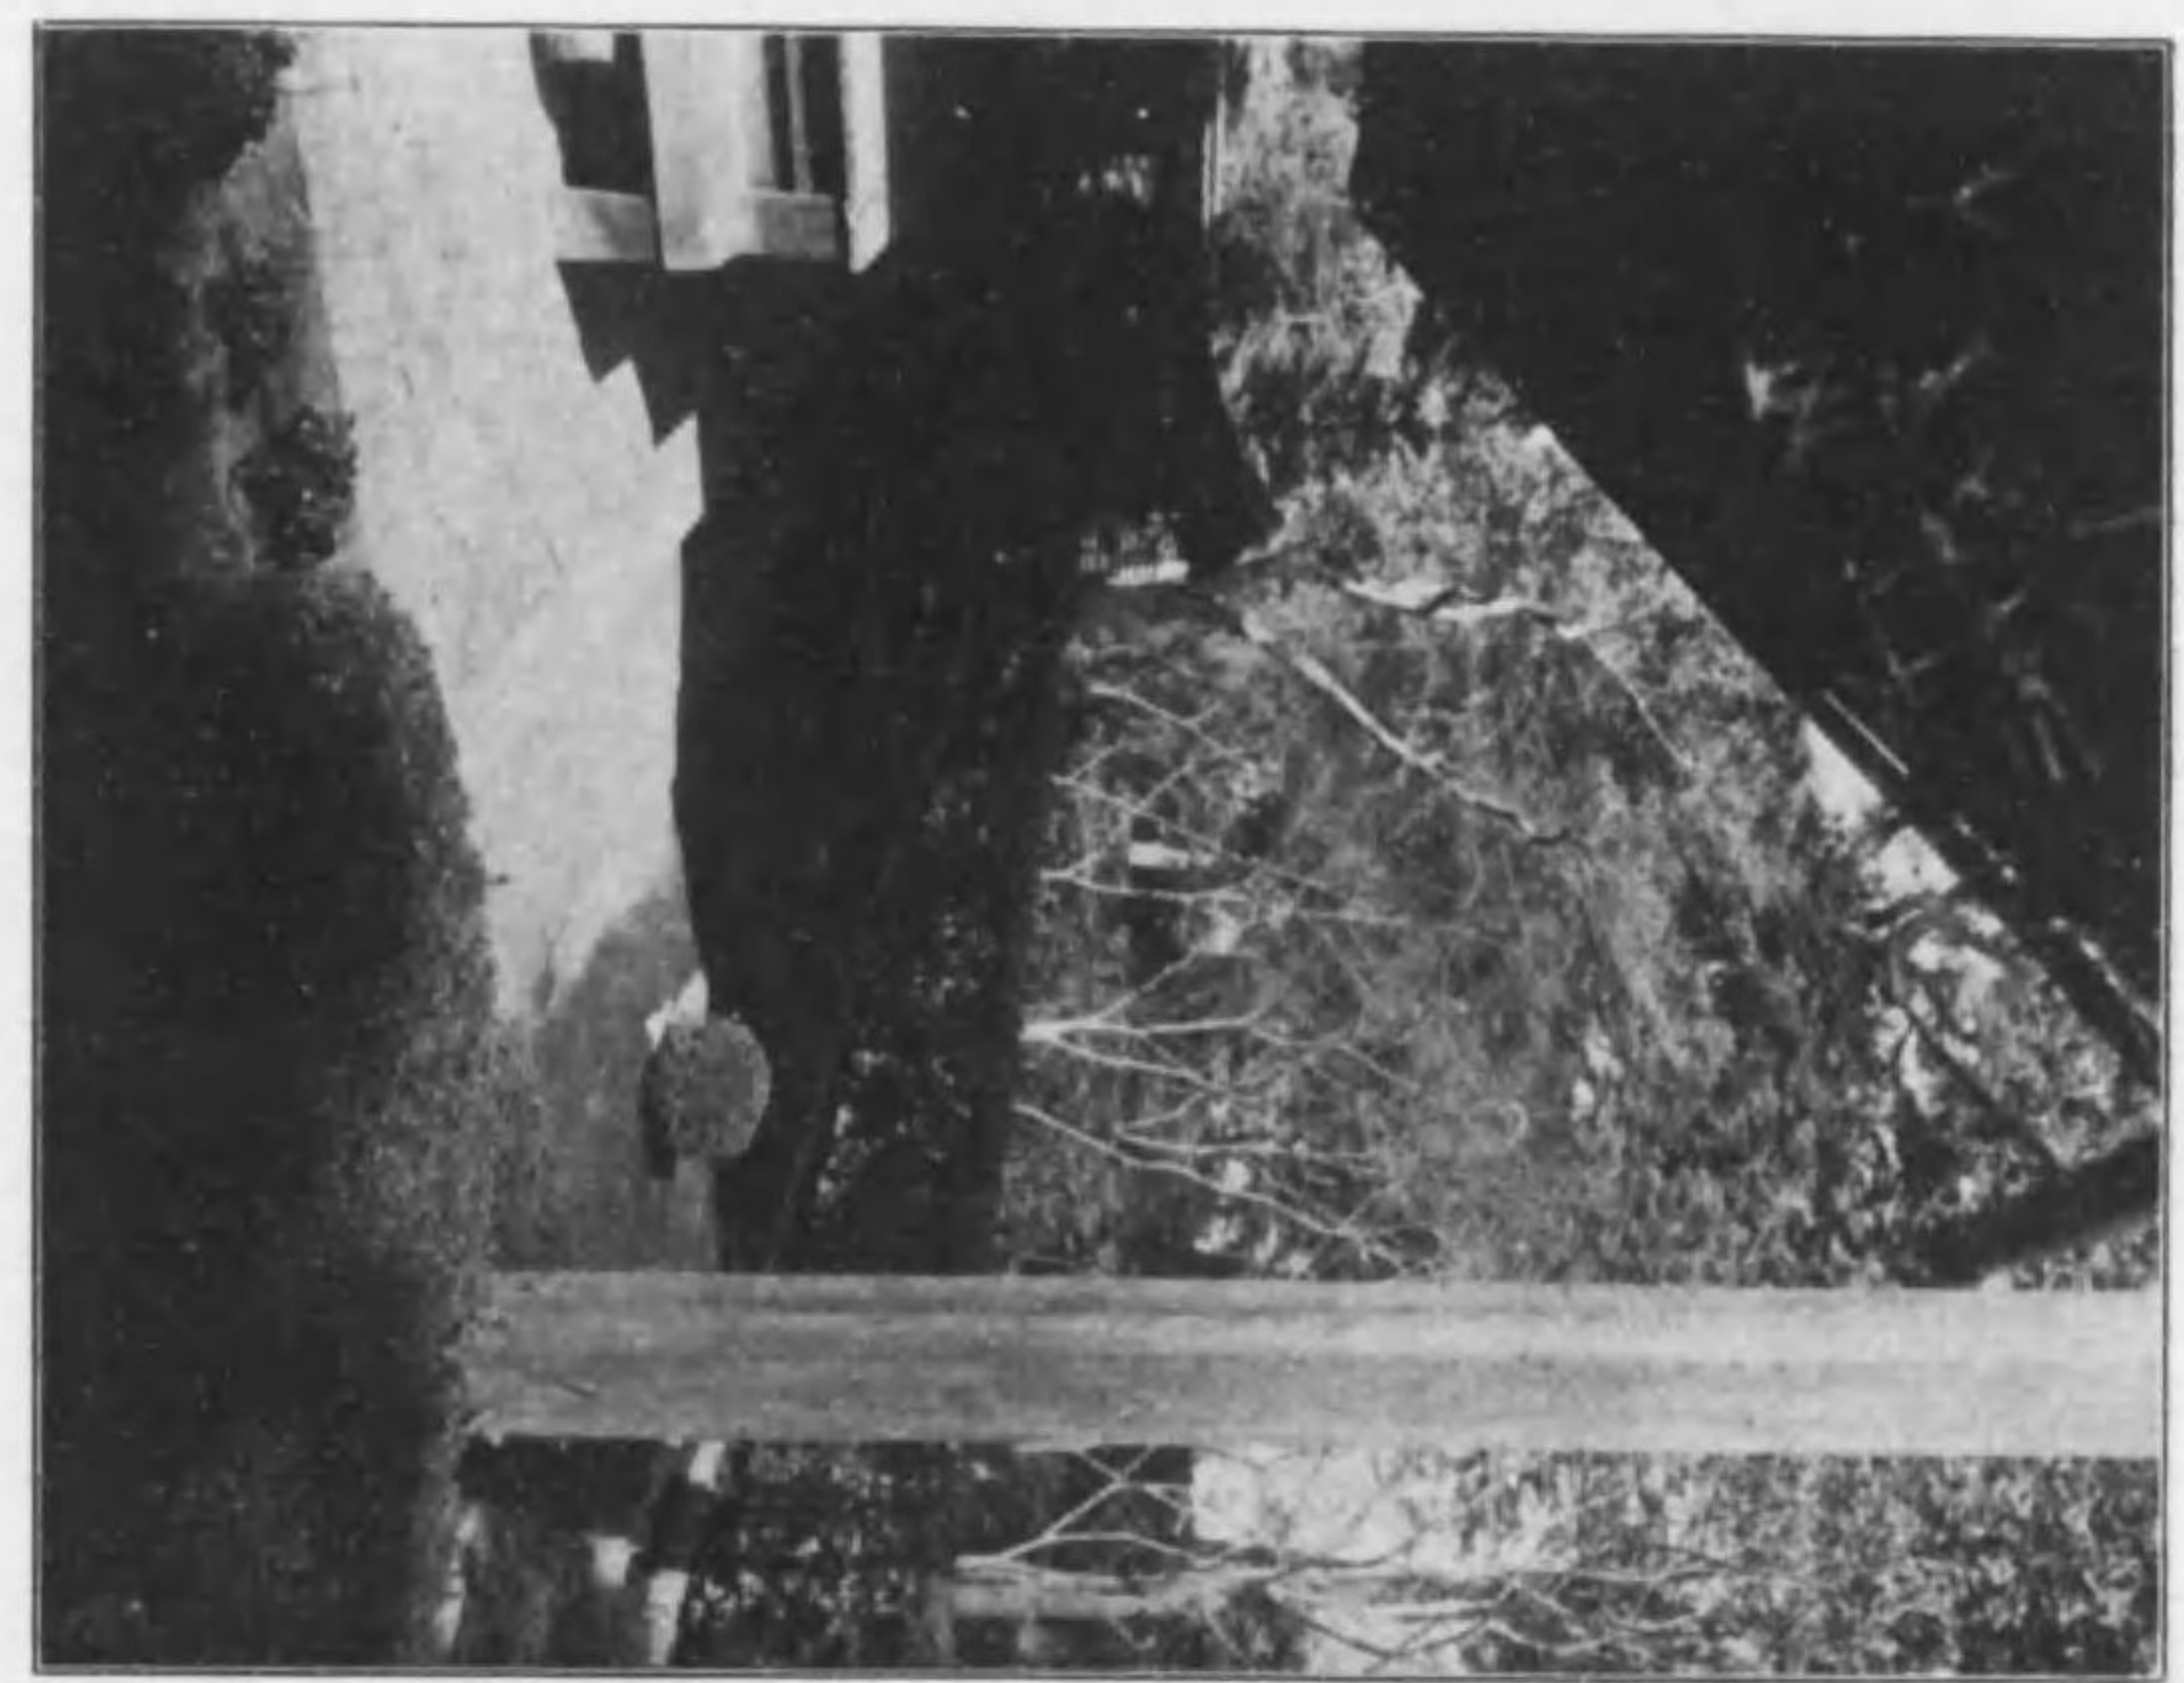
方丈東區は狭長の苔地となつてゐて、七五三組の置石があり、其の數十七個を算し、一、二、三、五等稍々亂れて横列に配ばられてある、南端のものは躑躅が付けられてゐる。此の東區は紫野を眼前に展望し比叡山を遠見する境地であつたが、今は前東の塀上にある樹木が茂つて眺望が遮止されてゐる、此の區は南東より方丈の東側に並行して殆んど其の東端にある墓地門まで生垣が作られ、其の前東の塀と庭區との間、窪地をなせる庭寄りの西側は石垣積をなし、そこに庭の内外の仕切をなしてゐる、又南區との界をなす方丈の東南隅には一列に山石を並べて仕切が與へられてある。

庭東丈方(四) 園庭庵珠真

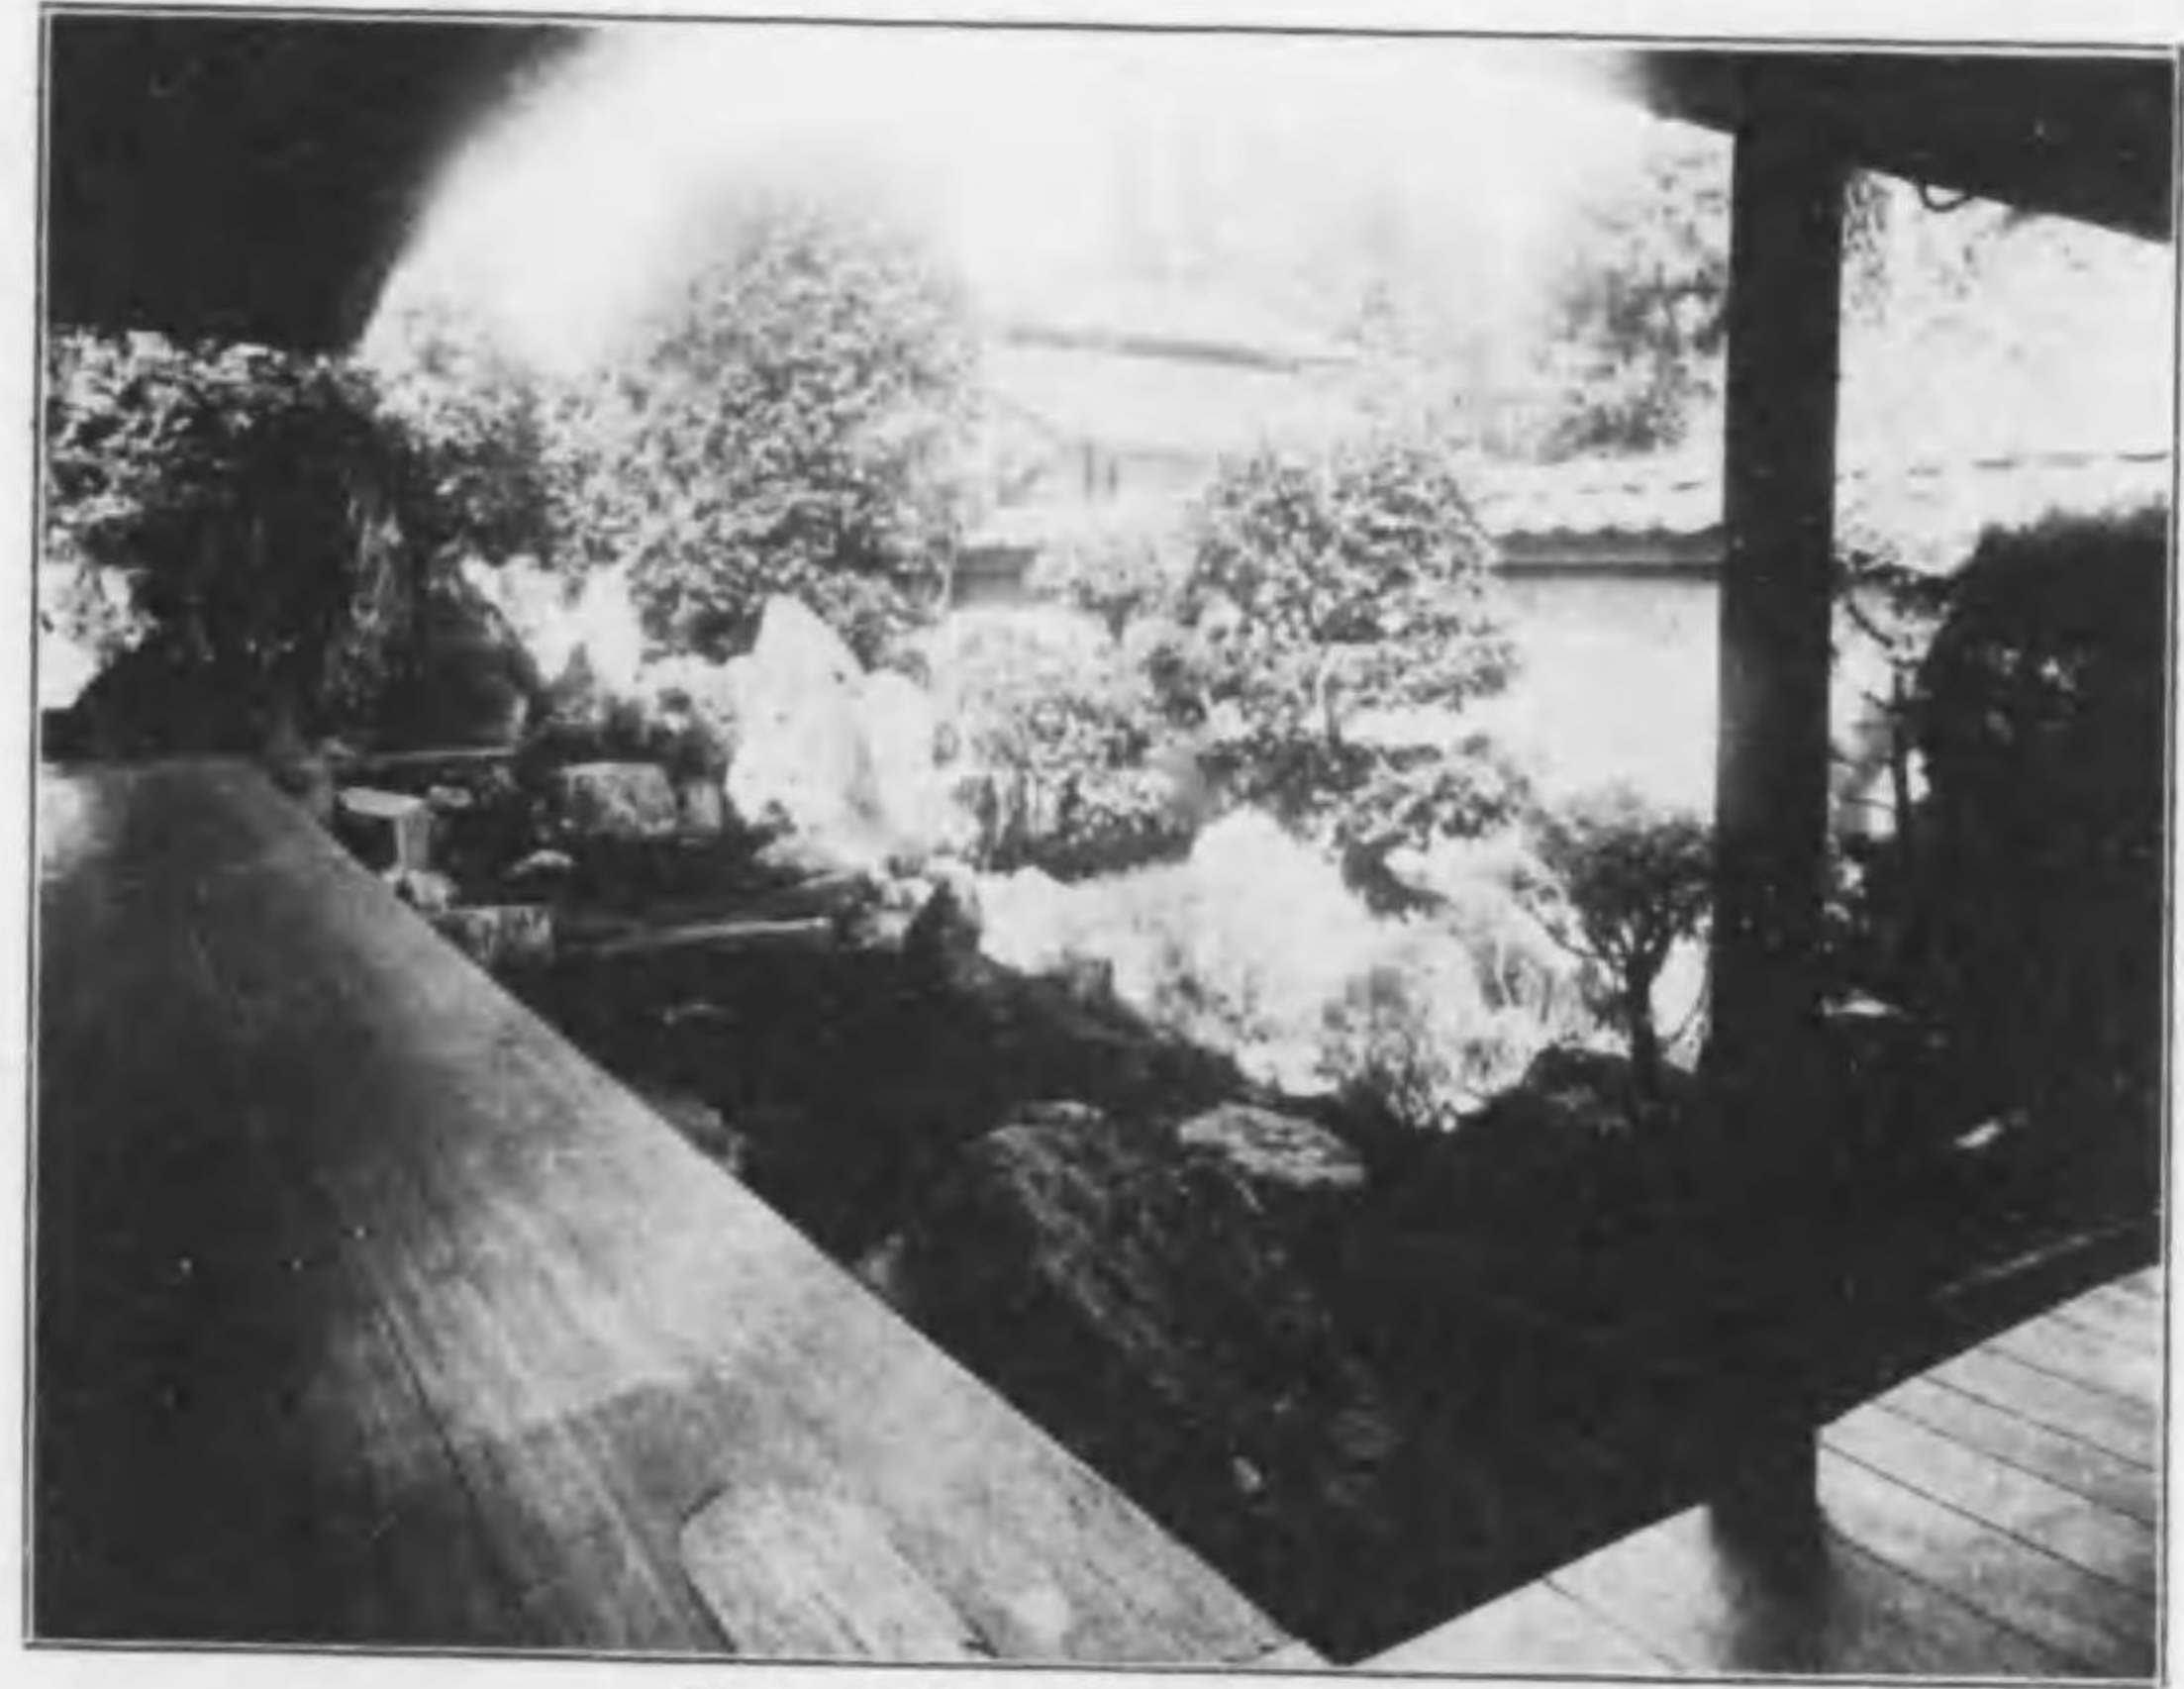
る。之れが構築は専ら石を以てす、東園の土塀に倚りて山懸りとなし、僅少の小木を配し、又敷砂して水流を表す。水は西北端に發し折れて南し、室前を通りて東南隅に至り又再び折れて東向に流去するの觀を呈せしめ、其間或は瀨を見せ或は淵を現はし又小石橋の架せらるゝありて、置石により流態の變化を示してゐる。

大仙書院庭院園面圖 (三) 主景

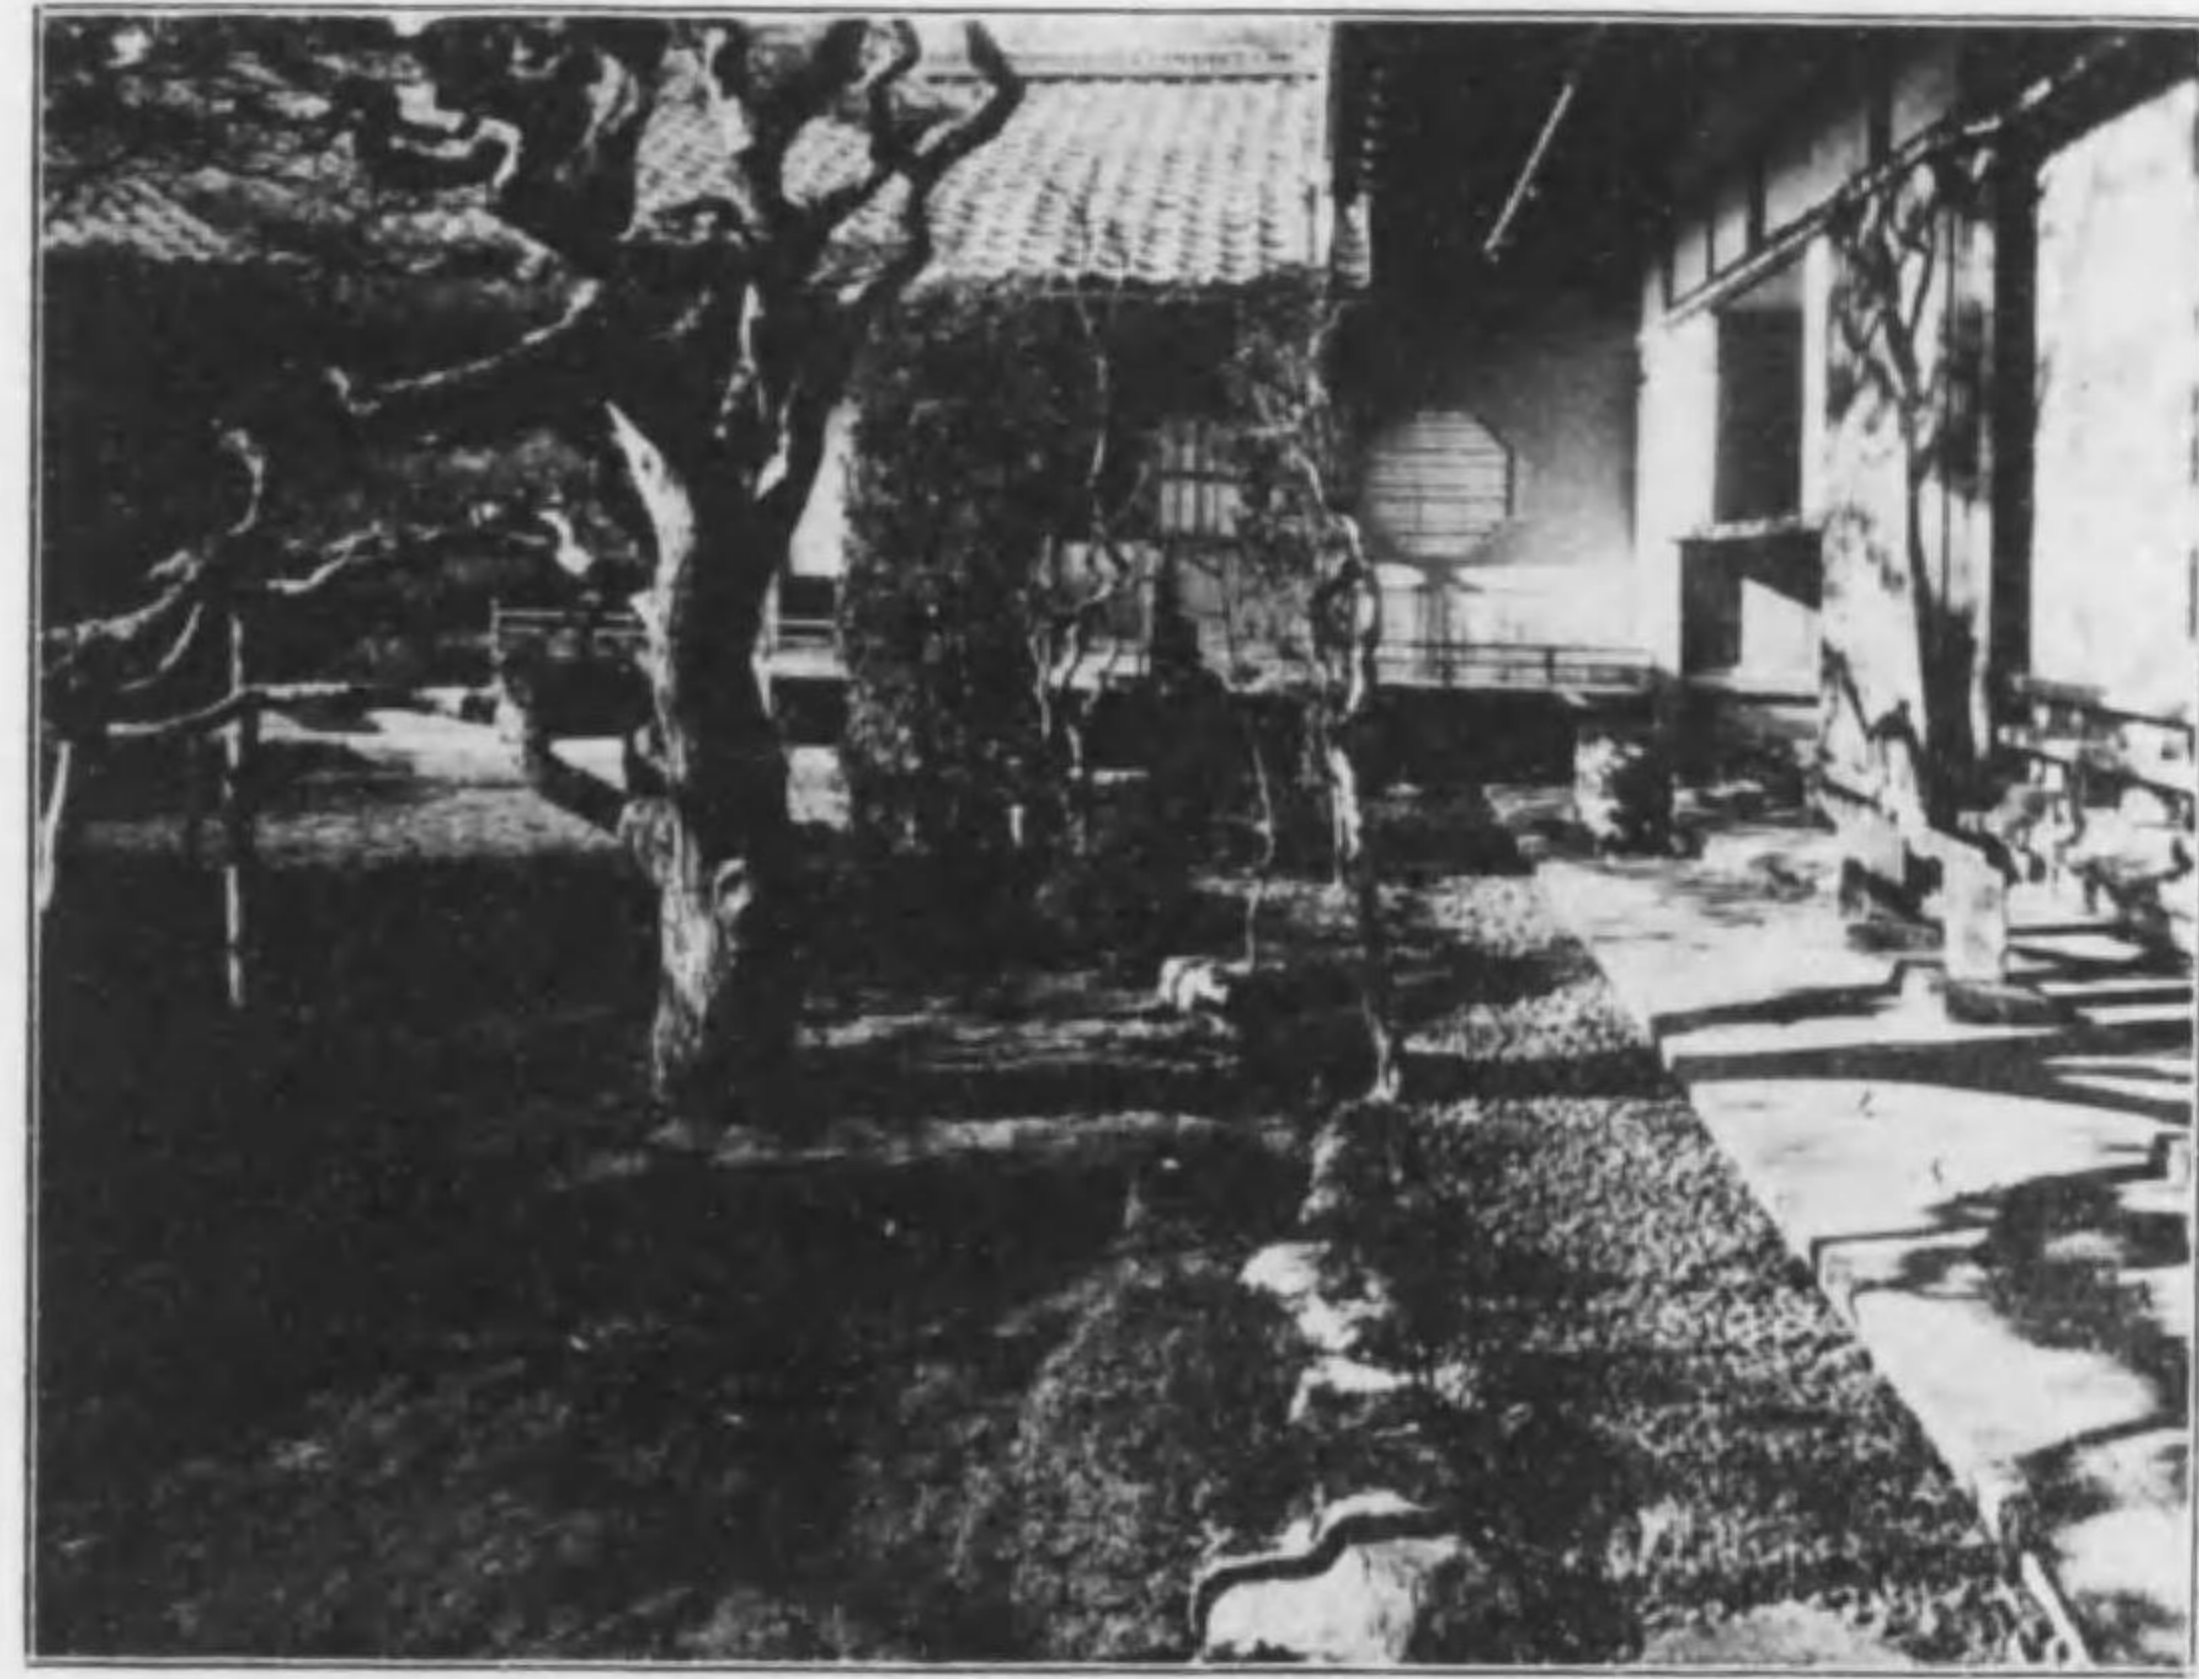
茶室忘筌は方丈の北側に連つてゐて、斯庭と方丈の庭區とは竹垣を以て區切りがなされてある、其處に茶室の西より茶室西隣の書院直入軒の南面に亘つて百五十坪許りの一構の庭區が造られ、且つ茶室忘筌と書院とは庭を共通になし、而かも茶室に倚れる處は茶室庭氣分に、書院前より庭奥に至れる處は書院庭氣分に乾山水庭が造られてゐる。此の連合共用の庭は周圍に歩石を敷置し中央に乾松葉を敷きて湖に見立て、茶室の直前には雅松を以て蒼蒼として水に臨めるの意想を表し、湖畔處々に石を配し、矮木を植ゑ、更に奥に向ひ漸く高めて山懸りとなし、石塔を立て、石を置き、樹木の植込をなしてある。茶室の南西隅に庭の昇降口があつて入込となつて居り、履石の右傍に石の手洗鉢が置かれてある、履石に續きて敷かれてある歩石は、南へ應傳ひに、更に延びて右西に稍々進む處で方丈庭に通ずる分岐を出し、尙西に向ひ迂曲して南西隅に至り方向を轉じ、外圍の塀に近く、其れに並んで眞直に北へ書院の前に達し、東方縁に沿ふて書院の昇降口に連絡してゐる。更に又書院の北方廊下續きに茶室があつて、東向の

區庭茶忘室茶(三) 園庭庵蓬孤
