指定庭園調査報告

(京都府)

内務省

本報は大正十一年三月より大正十三年十二月に至る間、史蹟名勝天然
紀念物保存法により指定せられたる京都府に於ける平等院庭園外九箇
所の庭園調査報告を輯録せるものにして、記述は其の實況を叙するを專
らとせり、時に推考を加へたるもの之れなしとせず、猶園容を現示すべく
平面圖を附し添ふるに寫眞を以てせり。

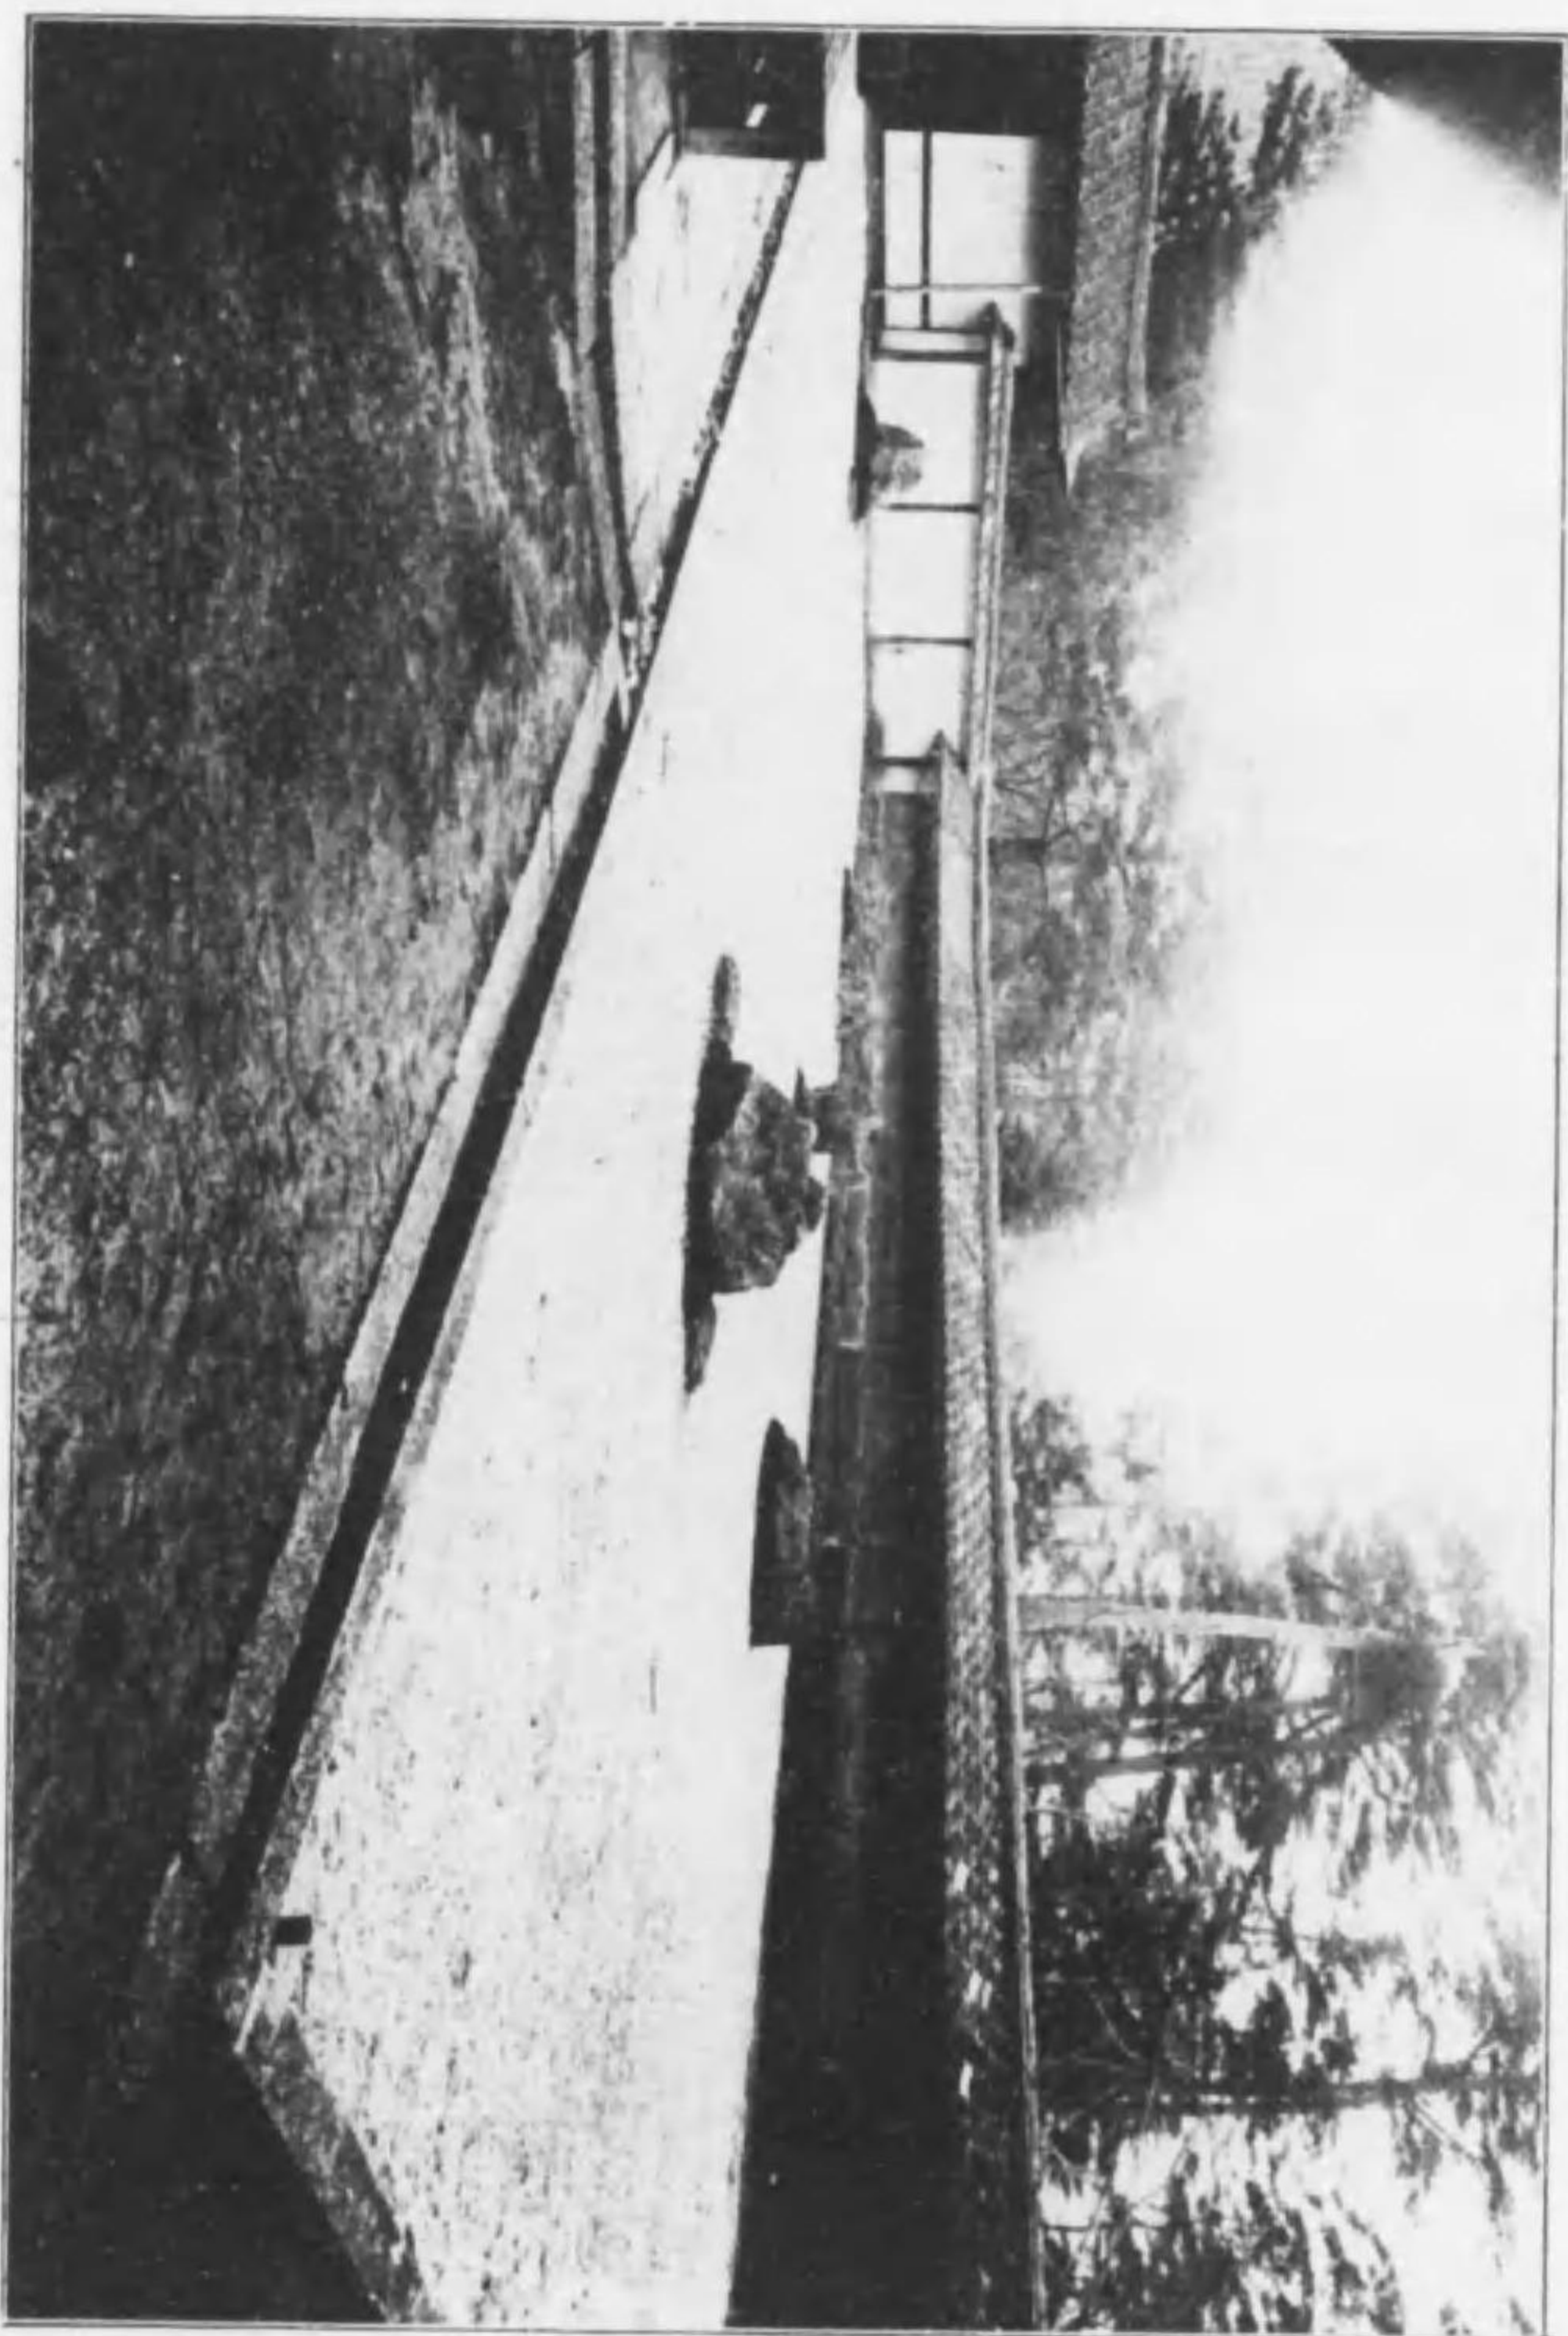
龍安寺方丈庭園 (一)

現況 庭園は方形で周圍に溝が繞らされてある、東西約十七間、南北約八間、東の一邊は其の半に近い處で少しく矩形に折れてゐる。南前より西に亘り七尺前後の低き築地塀が取廻はされ正面塀外に松林がある。庭面一圓砂が敷かれ、砂上七五三組の中小十五個の石が散在的

に置かれてある、東に偏りて五個、南方塀に近く二個、約中央に三個、其の傍に二個、北側に三個の配石を見る。石の周圍には少許の苔を生じた儘になしてある。
