REVISIÓN SIMPLIFICADA DEL PLAN GENERAL DE VALENCIA

CATALOGO DE BIENES Y ESPACIOS PROTEGIDOS

CHIMENEA EN CALLE RIO MIÑO

SITUACIÓN: Calle Río Miño, 10 BARRIO: 2-L'HORT DE SENABRE DISTRITO: 9-JESUS CÓDIGO: BRL 09. 02. 04 CATEGORIA: Espacio Etnológico de Interés Local	BIEN DE RELEVANCIA LOCAL (BRL)
1. PARCELA: REF. CATASTRAL VIGENTE: Cartografía Catastral: YJ2740F Manzana: 49055 Parcela: 09 CART. CATASTRAL IMPLANTACION: 420-20-IV FORMA: INTERIOR MANZANA REGULAR SUPERFICIE:

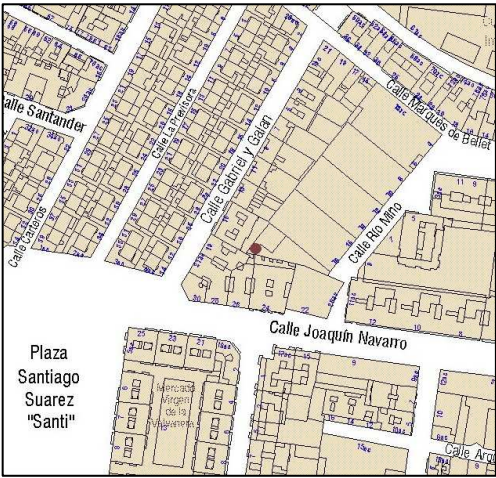
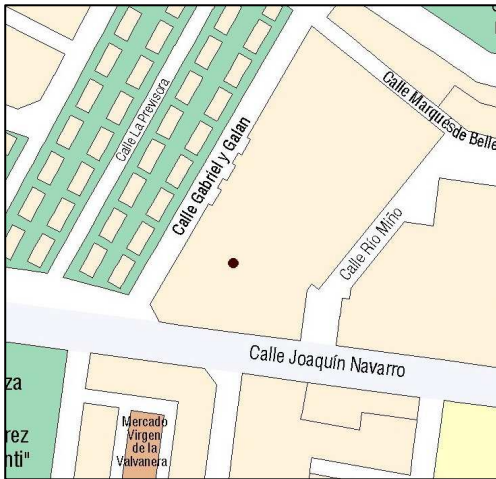
Sus fábricas son de ladrillo cocido y consta de un basamento cuadrangular rematado por una cornisa con dentículos que marca la línea de transición con el tronco, de sección octogonal y de forma troncocónica; forma canónica de estas chimeneas para impedir la entrada de aire frío, facilitando así una corriente de aire por inversión térmica. Se remata con una corona y linterna enmarcada por dos molduras de ladrillo.

Se trata de una chimenea aislada, resto de un antiguo edificio industrial, construido - porque se desprende de la tipología de la chimenea, de base rectangular y fuste octogonal de ladrillo cocido- en la década 1920-1930. Se utiliza como material básico el ladrillo cocido, que es un buen aislante térmico. La altura y sección disminuyen de la base a la cúspide, consistiendo su función en provocar una depresión o tiro entre la entrada y la salida para establecer un corriente de aire, contribuyendo este tiro a la combustión. La sección interior disminuye igualmente, con tal de conservar una corriente ascendente para vencer las corrientes de las masas de aire frío. Su construcción obedece a la utilización del vapor en la fábrica.

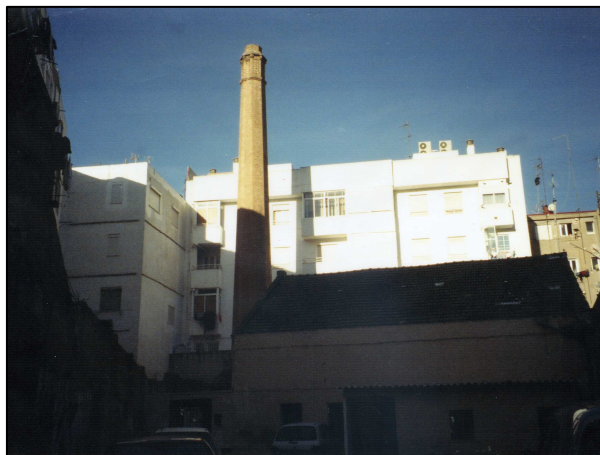
Chimenea de base octogonal o cuadrada, con fuste o caña helicoidal y linterna o cesto decorado.

La Base, donde esta situada la entrada al interior de la chimenea, tiene una altura aprox. de 3 mts. La entrada a la misma esta formada por un arco de entrada realizado en ladrillo, que varía según los constructores.

La base suele estar rematada en su parte superior por una cornisa de varias hiladas donde el maestro de obras juega con luces y sombras producidas por la forma de aparejar el ladrillo.

El fuste, carente de decoración, con una pendiente que varía del 1 al 2,5% posee esquinas formadas por piezas especiales. Su altura varía en función de la caldera de vapor que se instala, pero la media esta entre 25-30 mts. El cesto es aquella parte más visible donde el ejecutor marca su estilo, y es, por tanto, la parte más decorada, con formas que se abren a modo de campanas invertidas y juego de entrantes y salientes de ladrillos, así como huecos y paños rehundidos.
