REVISIÓN SIMPLIFICADA DEL PLAN GENERAL DE VALENCIA

CATALOGO DE BIENES Y ESPACIOS PROTEGIDOS

IGLESIA PARROQUIAL DE SAN JOSÉ

SITUACIÓN: CALLE ANGUILERA, 9	BIEN DE RELEVANCIA LOCAL (BRL)
BARRIO: 4-EL SALER	
DISTRITO: 19-POBLATS DEL SUD	
CÓDIGO: BRL 19. 04. 01	
CATEGORÍA: MONUMENTO DE INTERÉS LOCAL

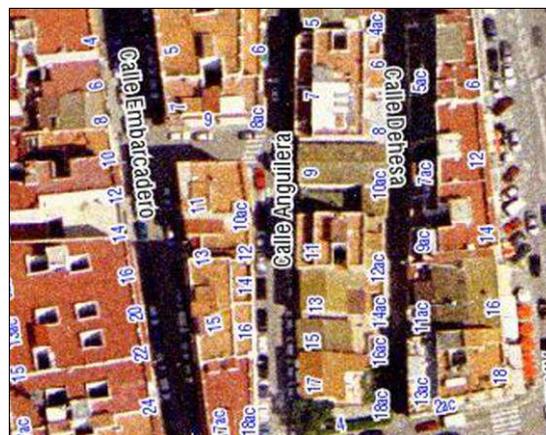
Fotografía Aérea 2007

IMPLANTACIÓN: EN MANZANA LONGITUDINAL

FORMA: RECTANGULAR

SUPERFICIE: 234,46 M²

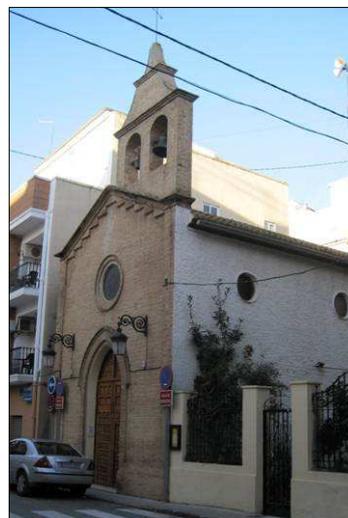
Iglesia de una nave. Muros de carga sobre los que apoyan los cuatro tramos de bóveda de arista con arcos fajones resaltados.

Fachada de ladrillo visto.

Cubierta a dos aguas con teja

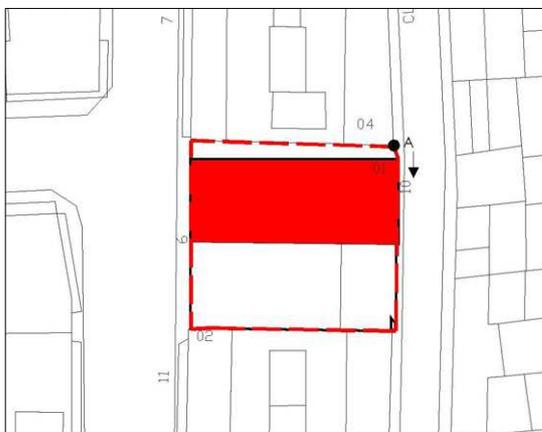
Entorno de protección. Identificación de los elementos protegidos

Origen: Ángulo noreste del entorno, coincidente con el ángulo sureste de la parcela 98292-04, adyacente por el norte

Sentido: Sentido horario.

Línea delimitadora: Desde el punto de origen desciende en dirección sur por el límite de la parcela con la calle Dehesa. Llega hasta el ángulo sureste de la parcela. Aquí gira hacia el oeste por el límite de parcela hasta llegar a la calle Anguilera. Aquí, siguiendo el límite de la parcela con la calle, gira hacia el norte hasta llegar a la parcela colindante por el norte (englobando el atzucat). Desde este punto gira hacia el este siguiendo el límite de la parcela hasta alcanzar el punto de origen.

- Conservación del atzucat norte
- El jardín asociado deberá mantenerse sin edificar.
- Se deberá otorgar tratamiento de fachada, de características similares a la fachada principal, a la medianera resultante recayente al espacio libre.
- Prohibición de abrir huecos al espacio libre.
