REVISIÓN SIMPLIFICADA DEL PLAN GENERAL DE VALENCIA

CATALOGO DE BIENES Y ESPACIOS PROTEGIDOS
Ordenación Estructural

REFUGIO ANTIAÉREO CALLE SERRANOS, 25

SITUACIÓN: C/ SERRANOS, 25	BIEN DE RELEVANCIA LOCAL (BRL)
BARRIO: 3-EL CARME	
DISTRITO: 1-CIUTAT VELLA	
CÓDIGO: BRL 01. 03. 47	
CATEGORIA: SITIO HISTORICO DE INTERES LOCAL

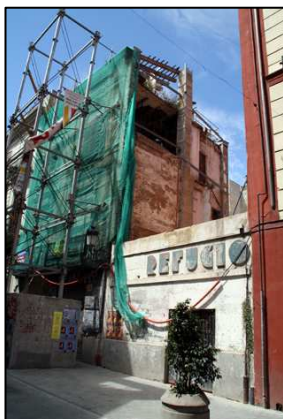
Acceso calle Serranos

Pertenece al tipo de refugio adintelado de planta alargada sustentado por robustas columnas rectangulares. Conserva bancos corridos en las paredes y alrededor de los pilares. Presenta dos entrada, una recayente a la calle Serranos, 25 que conserva completo el rótulo de REFUGIO, y la otra se accede por la calle Palomino. El acceso se hace por medio de escaleras desde las puertas situadas a nivel de suelo.

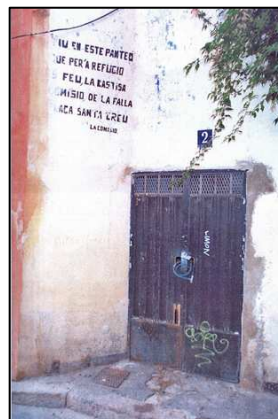
Acceso Calle Palomino

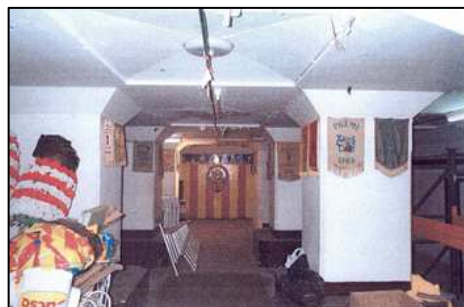
Vista del refugio cuando era casal fallero

Durante algún tiempo fue utilizado como casal fallero, por lo que se pintaron los bancos y se hicieron algunas reformas. Tenía su acceso desde la calle Palomino. Actualmente las puertas están clausuradas y el refugio está fuera de uso en estado de abandono.

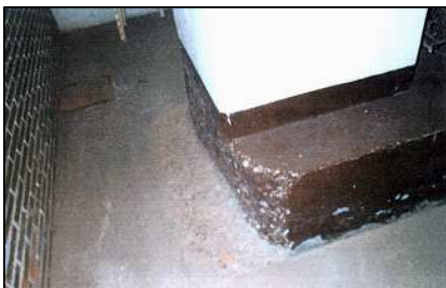
Banco para asiento adosado al pilar

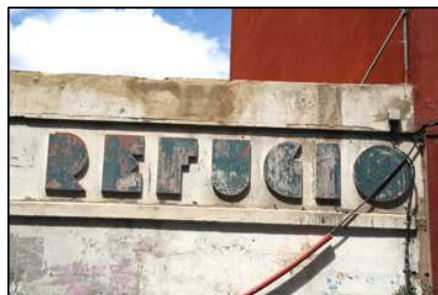
Estado actual de las letras de anuncio del refugio

Exteriormente el refugio se marcaba mediante un rótulo con letras *Art Decó* que era fácilmente reconocible por la población.
