DIE YBURG OB STETTEN IM REMSTAL

Nachdem die Gemeinde Stetten i. R. die Ruine Yburg vom herzoglich württembergischen Hofkammeramt übernommen hatte, ließ sie den Bau gründlich instandsetzen. Die Arbeiten wurden 1969 geplant und 1970–1972 durchgeführt. Ihr Ziel war, die Schäden zu beheben, den Bestand wieder auf lange Zeit zu sichern und die Ruine gefahrlos zugänglich zu machen. Dazu wurde das großenteils mit Schutt angefüllte Erdgeschoß geräumt. Fehlstellen in den Gewölben und Mauern wurden ausgemauert, verkeilt und ausgefugt und über den Gewölben ein Beton aufgebracht, der sie vor weiterer Durchfeuchtung und Beschädigung sichert. Die Schlitzfenster der Süd- und Ostseite erhielten Lichtschächte, um das Eindringen von Erdreich und Wasser zu verhindern. Auch an diesen Seiten stand der Bau einst frei. Als hier das Gelände angefüllt wurde, verzichtete man auf eine Sicherung der Fenster.

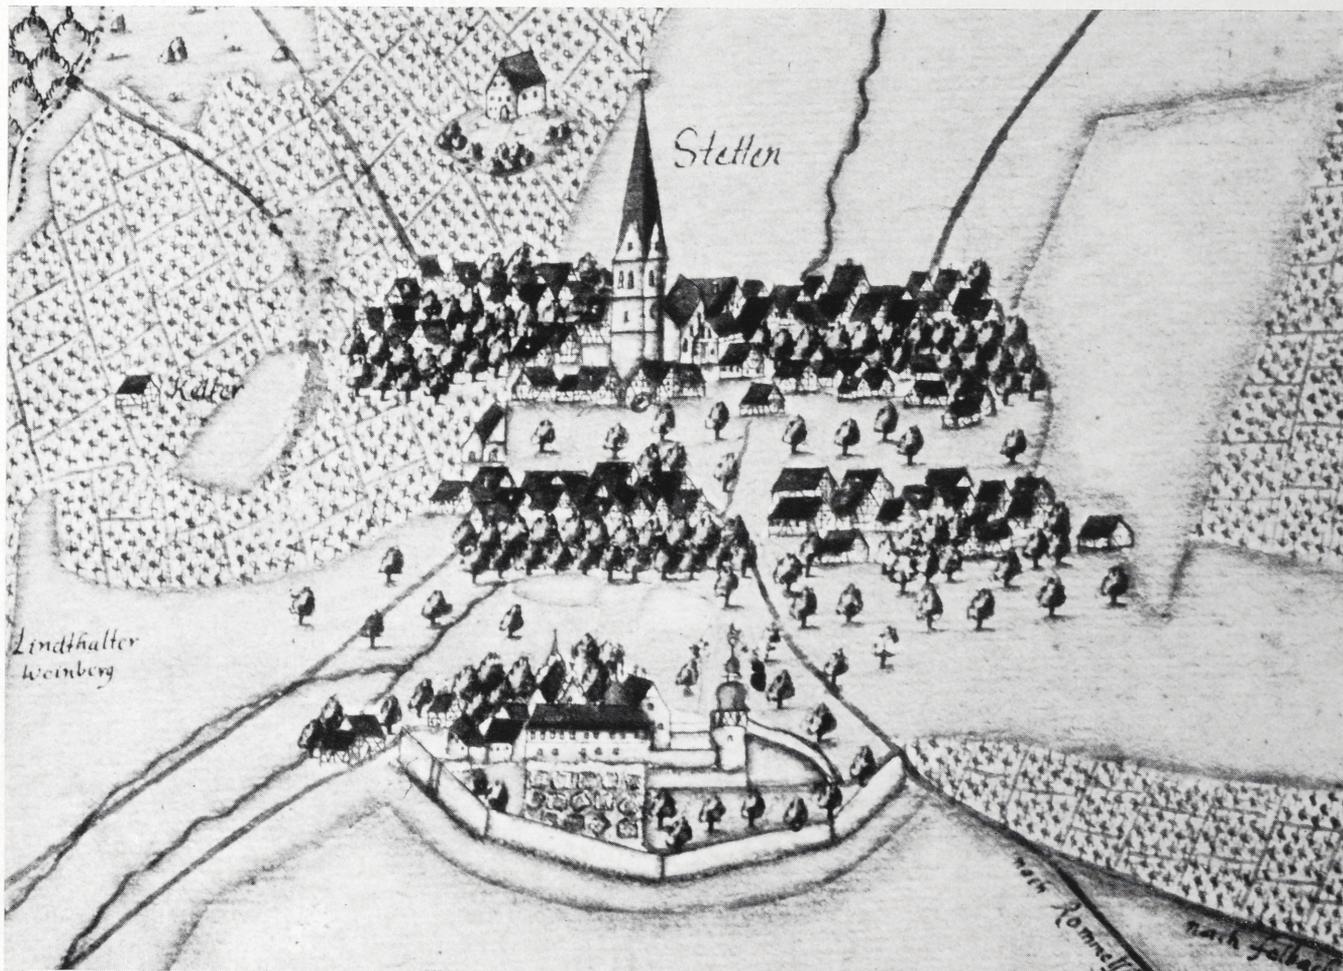
Abb. 1. Stetten im Remstal, vorne das Schloß, oben in den Weinbergen die Yburg, Ausschnitt aus der Kieser'schen Forstkarte Nr. 253, 1686. (Landesbildstelle Württemberg, aus Nr. 27048)

Diesen Befund bestätigen die beiden ältesten erhaltenen Abbildungen im Kieserschen Forstkartenwerk und Forstlagerbuch, entstanden 1686. Die Abbildung im Forstlagerbuch zeigt Stetten etwa von Nordwesten, von einem wenig über die Talsohle erhöhten Standort aus. Dorf und Schloß sind deutlich getrennt. Auf dem Sattel des Höhenrückens

ist die Lindhaldenkelter zu sehen und rechts, auf zweidrittel der Anhöhe, im Weinberghang die Yburg als freistehendes Gebäude mit Giebeldach. Genauer zu erkennen ist sie

auf der genau von Norden und aus der Vogelschau gezeigten Forstkarte. Man sieht das ringsum frei stehende Gebäude mit Krüppelwalmdach mit zweigeschossigen Giebeln nach Norden und Süden. Der Baubefund bestätigt dies anhand der im Osten und Westen erhaltenen Traufgesimse. Das Gebäude ist an die Südostecke eines ebenen Freiplatzes gerückt, der von einer Hecke und wohl einem Zaun eingefasst ist. Umgeben ist dieser Platz von regelmäßig angelegten Weinbergen. (Die Zahl der Fenster und die Lage der Türe stimmen nicht mit der Wirklichkeit überein, was der Kleinheit der Darstellungen zuzuschreiben ist. Ansonsten sind die Kieserschen Darstellungen sehr wahrheitsgetreu.)

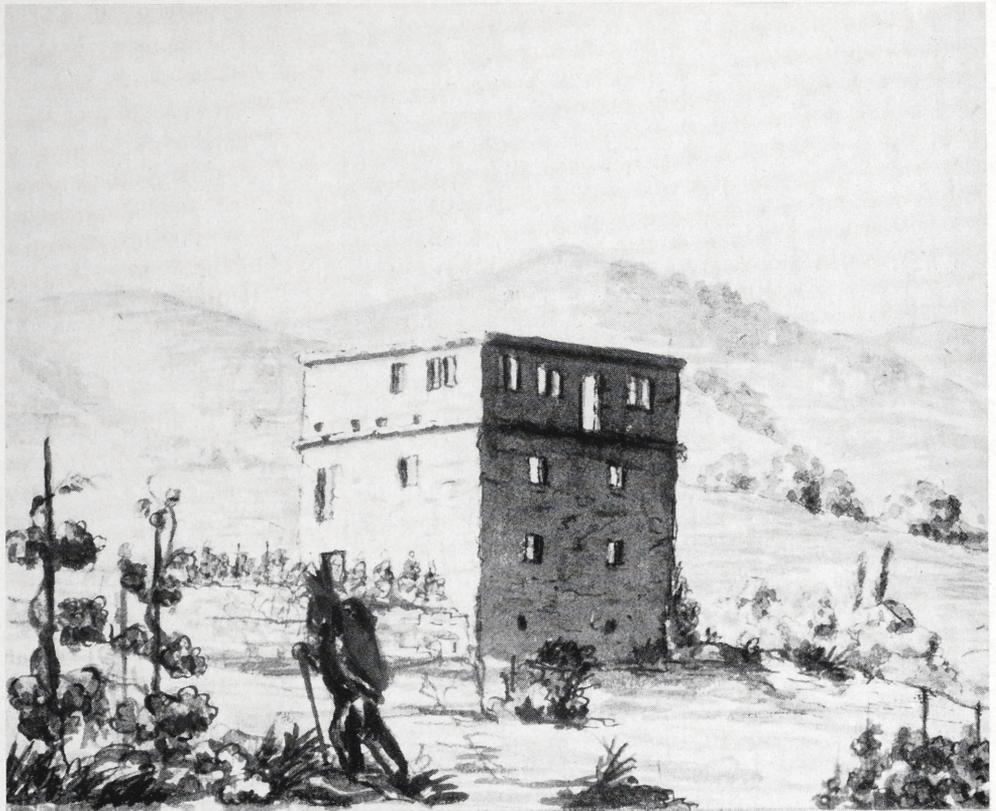
Abb. 2. Ruine Yburg „13. Juni 1840“, Pinselzeichnung von Carl Finckh im Archiv der Stadt Stuttgart

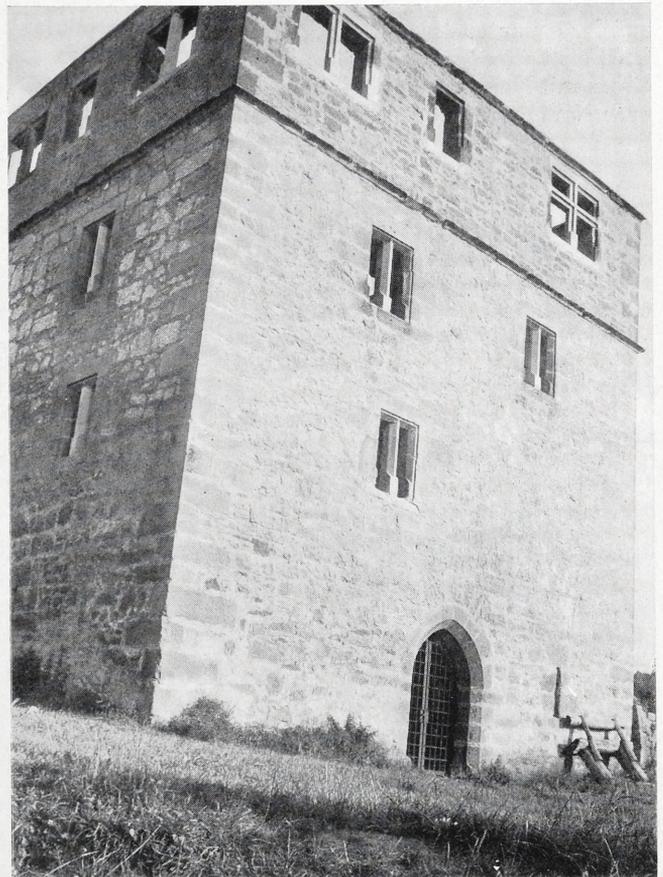
Abb. 3. Ruine Yburg, Westseite nach der Erneuerung (Foto W.-G. Fleck)

Damit ist die Burg wie einst nur durch das Spitzbogentor
der Westseite zu betreten, das mit einem Gittertor versehen
wurde. In den oberen Geschossen wurde ebenfalls das
Mauerwerk gefestigt. Die Stockwerksabsätze der Mauern
und die oberste Mauerkrone erhielten Abdeckungen aus
Sandsteinplatten, die bei Stetten gebrochen wurden, also
dem originalen Material entsprechen. Aus den Fenstern
des ersten und zweiten Stockes waren die steinernen Mit-
telgewände als anderweitig zu gebrauchendes Baumaterial
herausgebrochen worden. Die damit größer gewordenen
Fensterhöhlen störten den Maßstab des Baues. Um ihn
wiederherzustellen, wurden die Gewände wieder eingesetzt.
Auch im obersten Stock mußten einige Werksteinteile er-
neuert werden.

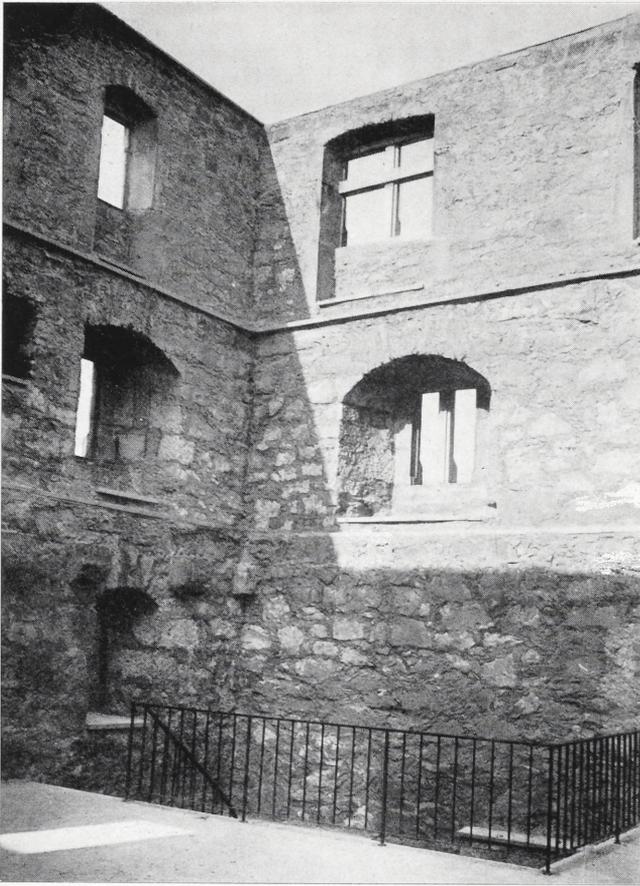
Abb. 4. Ruine Yburg, Inneres mit Treppenaufgang nach der Erneuerung (Foto W.-G. Fleck)

Vom Erdgeschoß zum ersten Obergeschoß wurde eine Stein-
treppe angelegt an der Stelle, an der sich die ursprüngliche
Treppe befand. Ein Geländer um die Treppenöffnung er-
laubt den Aufenthalt im ersten Stock. Durch einen ehema-
ligen Aborterker an der Ostseite war diese Ebene von dem
aufgefüllten bergseitigen Gelände her zugänglich und
diente als Lager für Weinbergpfähle. Um die Ruine unter
Kontrolle zu haben, wurde diese Öffnung zugemauert.

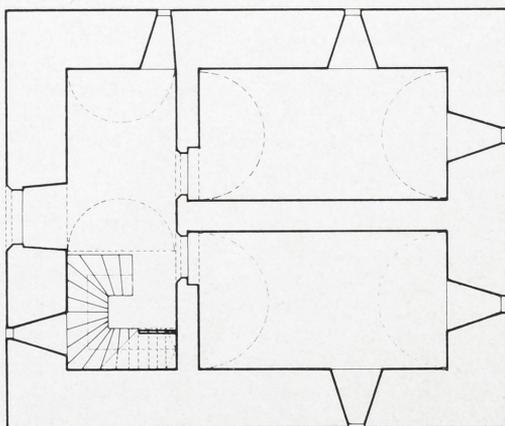
Abb. 5. Ruine Yburg, Grundriß vom Erdgeschoß, M. 1:200, (Bauaufnahme W.-G. Fleck)

Durch das spitzbogige Tor an der dem Tal zugekehrten Westseite (auch hier alte Tradition, den Eingang auf die sicherste Seite zu legen) betritt man einen gewölbten Vorraum, von dem zwei ebenfalls spitzbogige Türen zu zwei gleichgroßen gewölbten Räumen führen. Rechts – wo auch die neue Treppe angelegt wurde – führte die Treppe nach oben. Die Räume dienten wohl als Vorratsräume, vielleicht auch als Stallung für die Reitpferde. Der Eingang zur Burg war an der Traufseite, wobei die Giebel über den breiteren Gebäudeseiten errichtet waren.

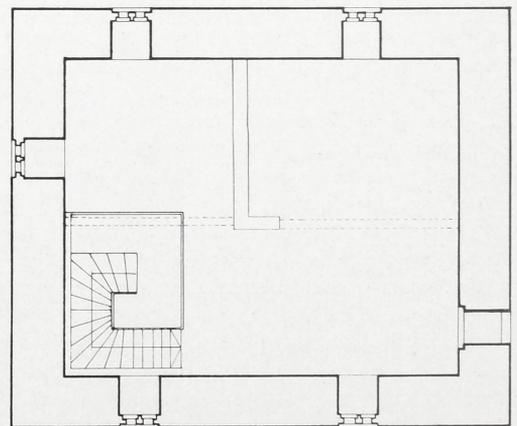
Abb. 6. Ruine Yburg, Grundriß vom 1. Obergeschoß, M. 1:200, (Bauaufnahme W.-G. Fleck)

Im ersten Obergeschoß läßt sich deutlich die innere Holzkonstruktion ablesen. Auf Wandkonsolen lagen in Richtung der Giebelwände die Streichbalken und in der Mitte lief ein Unterzug. Damit konnten die Deckenbalken über die kürzere Spannweite gelegt werden. Der Unterzug war in der Mitte unterstützt. In dem gestampften Fußboden über den Gewölben war das Fundament für diese Mittelstütze und für eine nach Norden laufende Querwand festzustellen. Man betrat von der Treppe vom Erdgeschoß her also eine Halle, in deren Hintergrund ein Aborterker nach außen vorkragte und von der aus zwei weitere Räume zugänglich waren. Die Treppe zu den oberen Stockwerken lag wohl an der Innenwand oder der Rückwand dieser Halle.

In diesem ersten Stock sind die Küche und der Raum für die nur wenigen Bedienten, die so ein kleines Haus aufnehmen konnte, zu suchen.

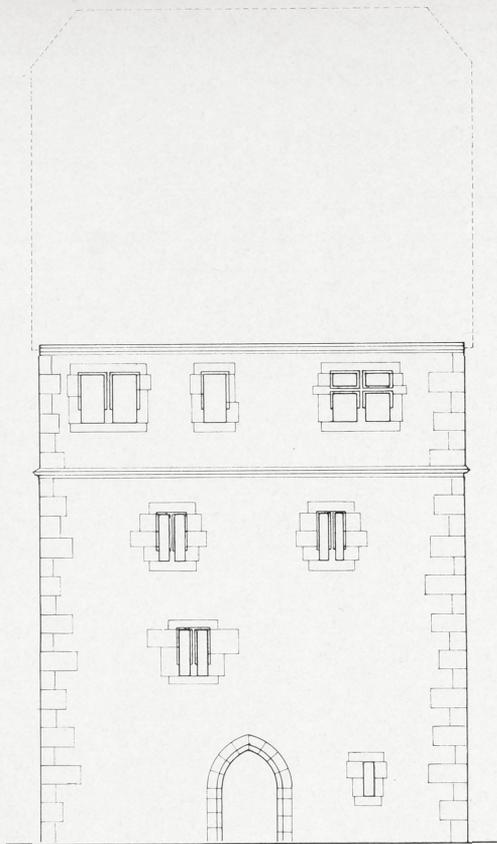
Abb. 7. Ruine Yburg, Ansicht von Westen, M. 1:200 (Baufaufnahme W.-G. Fleck)

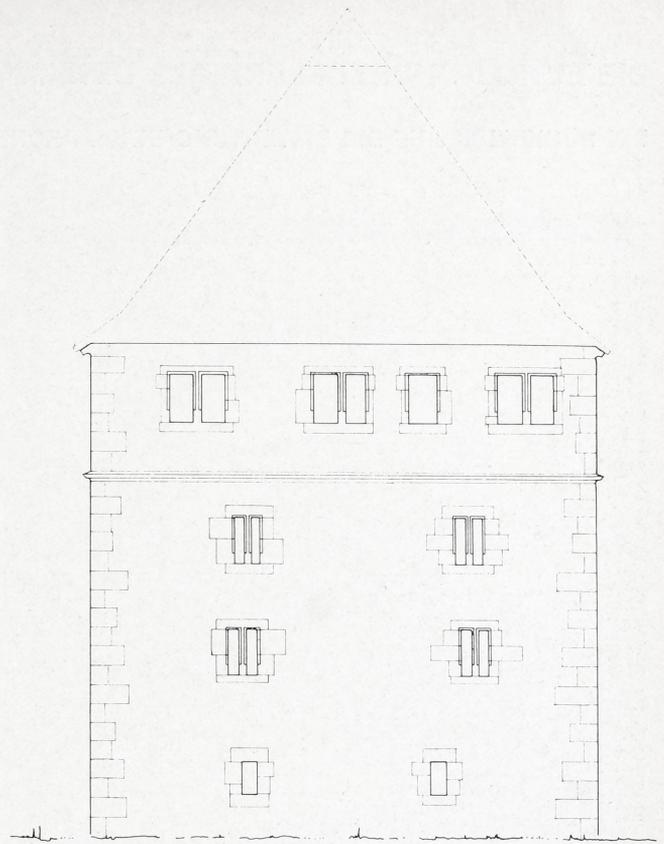
Abb. 8. Ruine Yburg, Ansicht von Norden, M. 1:200 (Baufaufnahme W.-G. Fleck)

den übrigen Holzteilen. An der West- und Nordseite scheint vorübergehend ein Holzbalkon angebracht gewesen zu sein. Die Balkenlöcher und das zu einer Tür erweiterte Fenster der Nordseite zeigten dies. Doch war das erst nach 1686 der Fall, da Kieser ein so markantes Gebilde dargestellt hätte. (Das Fenster wurde jetzt wieder in die eindeutig nachweisbare alte Form gebracht.)
