PUENTE DE CIRAUQUI (Navarra)

Este puente se encuentra situado en Cirauqui, municipio navarro ubicado en la merindad de Estella. Se encuentra sobre el río Salado. Concretamente, se halla a las afueras de este pueblo.

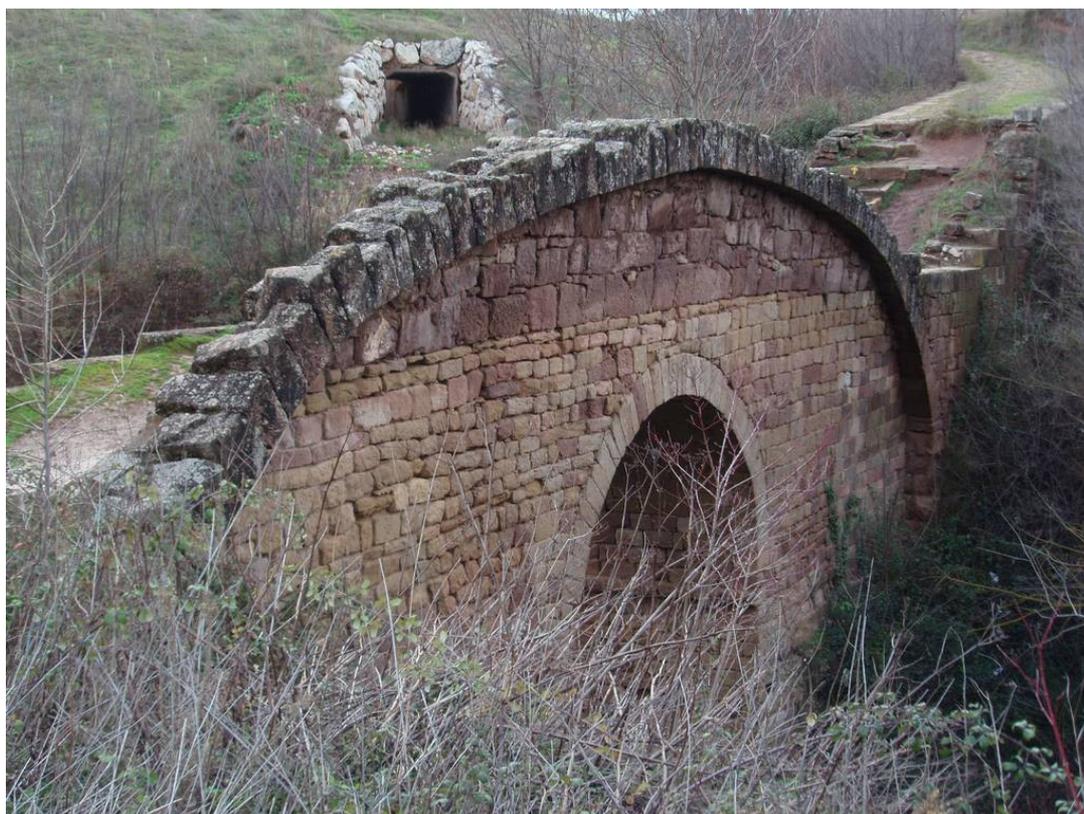
Consta de un sólo arco que tiene 8 m. de luz. Está situado a una significativa altura sobre el cauce del río Salado. La primitiva rasante, realizada durante la época romana, fue alterada al elevarse los tímpanos. Esta intervención tuvo lugar en 1702 y fue obra de los canteros Juan de Iruñagoitia y Miguel de Unamusaga. Esa actuación ha supuesto la comprobación de que no se trata de un puente romano, tal y como se había pensado.

La anchura del puente es muy reducida, al igual que la de la calzada, no superando en ambos casos los 2,5 m.

Asimismo, en uno de los frentes se puede apreciar la diferencia de mampostería. Además, el único arco que tiene este puente es de tipo carpanel. También, se observa que hay muchos niveles de sillares a lo largo de esta edificación.
