МИНИСТЕРСТВО КУЛЬТУРЫ СССР ● ПАМЯТНИКИ ИСТОРИИ И КУЛЬТУРЫ СССР (недвижимые) _____
 СОЮЗНАЯ РЕСПУБЛИКА Россия Управление по охране культурного наследия _____
 Адрес Карелия, Калевальский р-н, п. Калевала, ул. Бяйнемейнена, д. 70
(наименование республиканского органа охраны)
(АССР, край, область; район, автономная обл.; национальный округ; населенный пункт)

УЧЕТНАЯ КАРТОЧКА

I. НАИМЕНОВАНИЕ ПАМЯТНИКА Дом жилой Феклистовой Ф.Н. и Карху В.Н.II. ТИПОЛОГИЧЕСКАЯ
ПРИНАДЛЕЖНОСТЬ

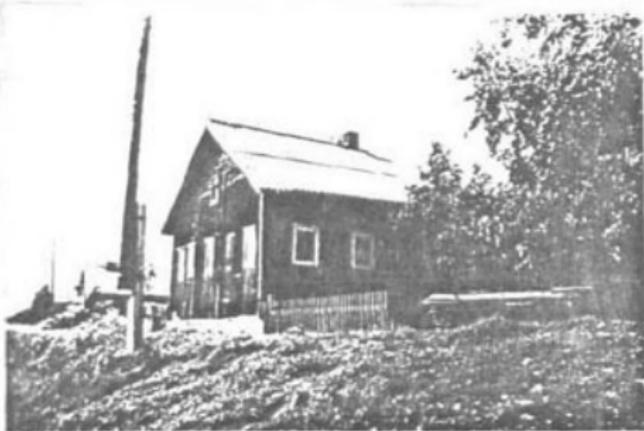
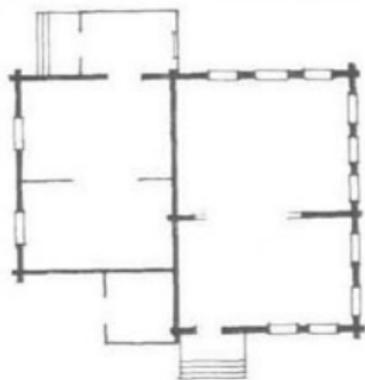
Фото или схематический план

Занимает рядовое положение в застройке прибрежной улицы, главным фасадом обращен на улицу, на озеро Куйто.

Дом на невысоком подклете, одноэтажный, прямоугольный в плане. Крыт на два ската. Представляет собой двустороннее жилище, состоящее из двух изб, разделенных сенями. Передняя изба значительно больше задней. В настоящее время традиционная планировка изменена устройством перегородок. Сени расположены в едином срубе с задней частью, оба сруба дополнительно соединены сохранившимся с одной стороны "замком". Первоначально окна были маленькие, затем их дважды растесывали. Дом рублен из круглых бревен "в обло". Крыша стропильно-слеговая с бревенчатым фронтоном и и редко врубленными слемами, кровля частично из дранки, частично из рубероида. Декор отсутствует.
