П А С П О Р Т

I. НАИМЕНОВАНИЕ ПАМЯТНИКА Дом доходный Г.Г. Духта

IV. АДРЕС (истинное название) ПАМЯТНИКА г. Хабаровск, ул. Комсомольская, 84
АССР, край, область, район, автономная обл.,

Вкладыш № 1 к паспорту: Дом доходный Г.Г.Лухта, до 1912г.
г.Хабаровск, ул.Комсомольская,84

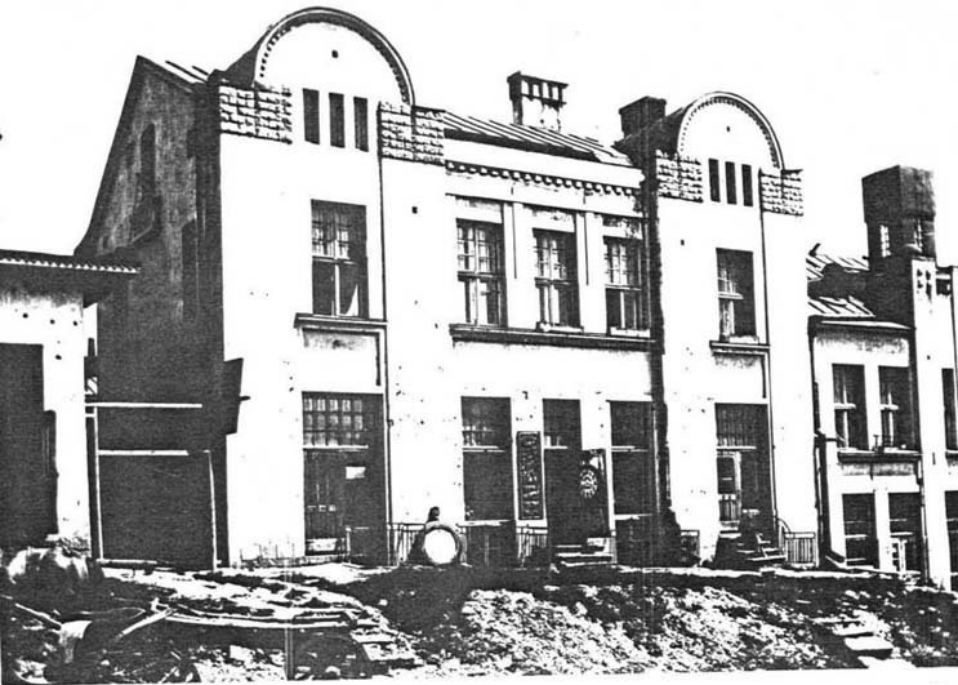
"Дом доходный Г.Г.Лухта", до 1912г. г.Хабаровск, ул.Комсомольская,84
фото 1923г.

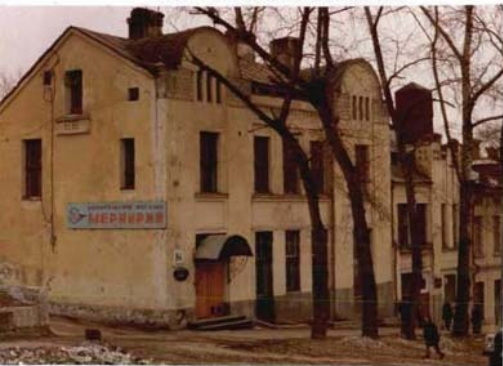
Фото или схематический план

Здание расположено в центре города на вершине холма, недалеко от пересечения улиц Муравьева-Амурского и Комсомольской. Главным фасадом обращено на ул. Комсомольскую. Объем здания имеет ступенчатую форму, повторяющую своим силуэтом рельеф местности. Прямоугольный в плане дом состоит из двух частей: основного 2х этажного объема с мансардой и полуподвалом (10,2х16,0м), установленного выше по рельефу и 2х этажной пристройки (10,2х8,2м), расположенной несколько ниже. Стены здания сложены из кирпича, оштукатурены и окрашены в желтый цвет. Крыша двускатная, на основной части здания имеет в поперечном направлении 4 полуцилиндрических объема - по 2 с каждой

стороны. В оформлении фасадов здания использованы элементы, присущие стилю модерн. Главный фасад основного объема здания симметричен, состоит из двух боковых ризалитов в одно окно и среднего поля фасада в три окна. Ризалиты фланкированы широкими лопатками и завершены полукруглыми фронтонами. Фасад пристройки асимметричен. Он состоит из двух частей: правой, в виде слабовыступающего ризалита с большим возвышением над кровлей и левой, низкой в два окна. Фасад, обращенный во двор завершен двумя аттиками полукруглой формы с выступами по краям в виде парапетных стенок. Выразительным элементом оформления фасада являются открытые лестницы и протяженные площадки в виде небольших галерей.
