Министерство культуры Российской Федерации  
**Памятники истории и культуры России**  
(недвижимые)

## ПАСПОРТ

I. Наименование памятника Церковь Богоявления

IV. Адрес (местонахождение) памятника Республика Коми, Удорский район, д. Сельяб Чернутьевской сельской администрации

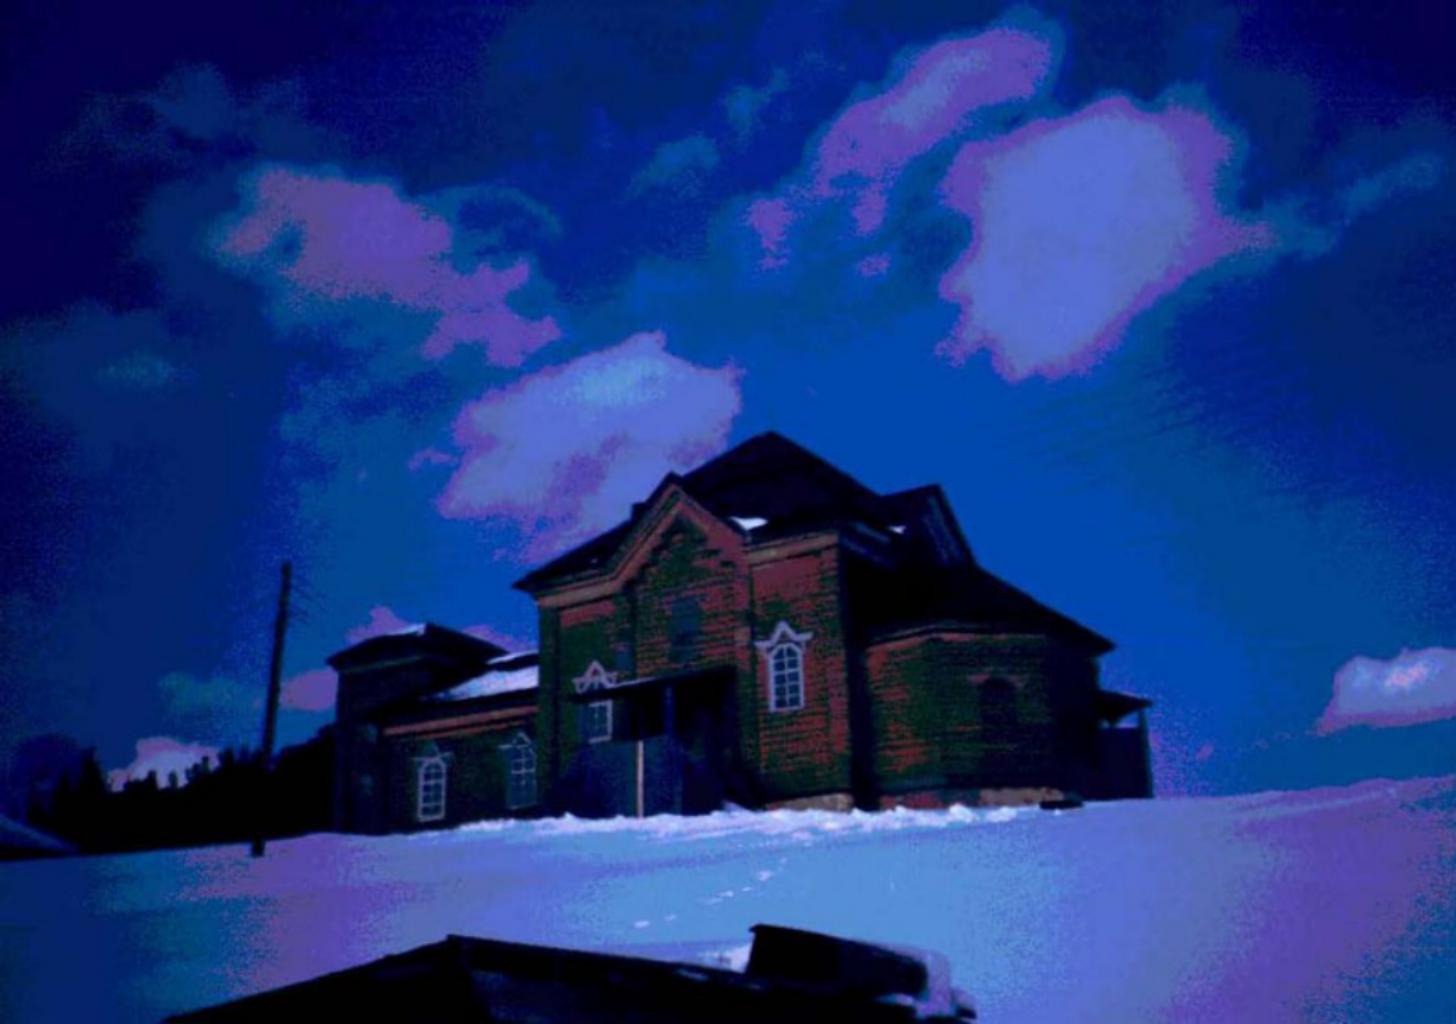
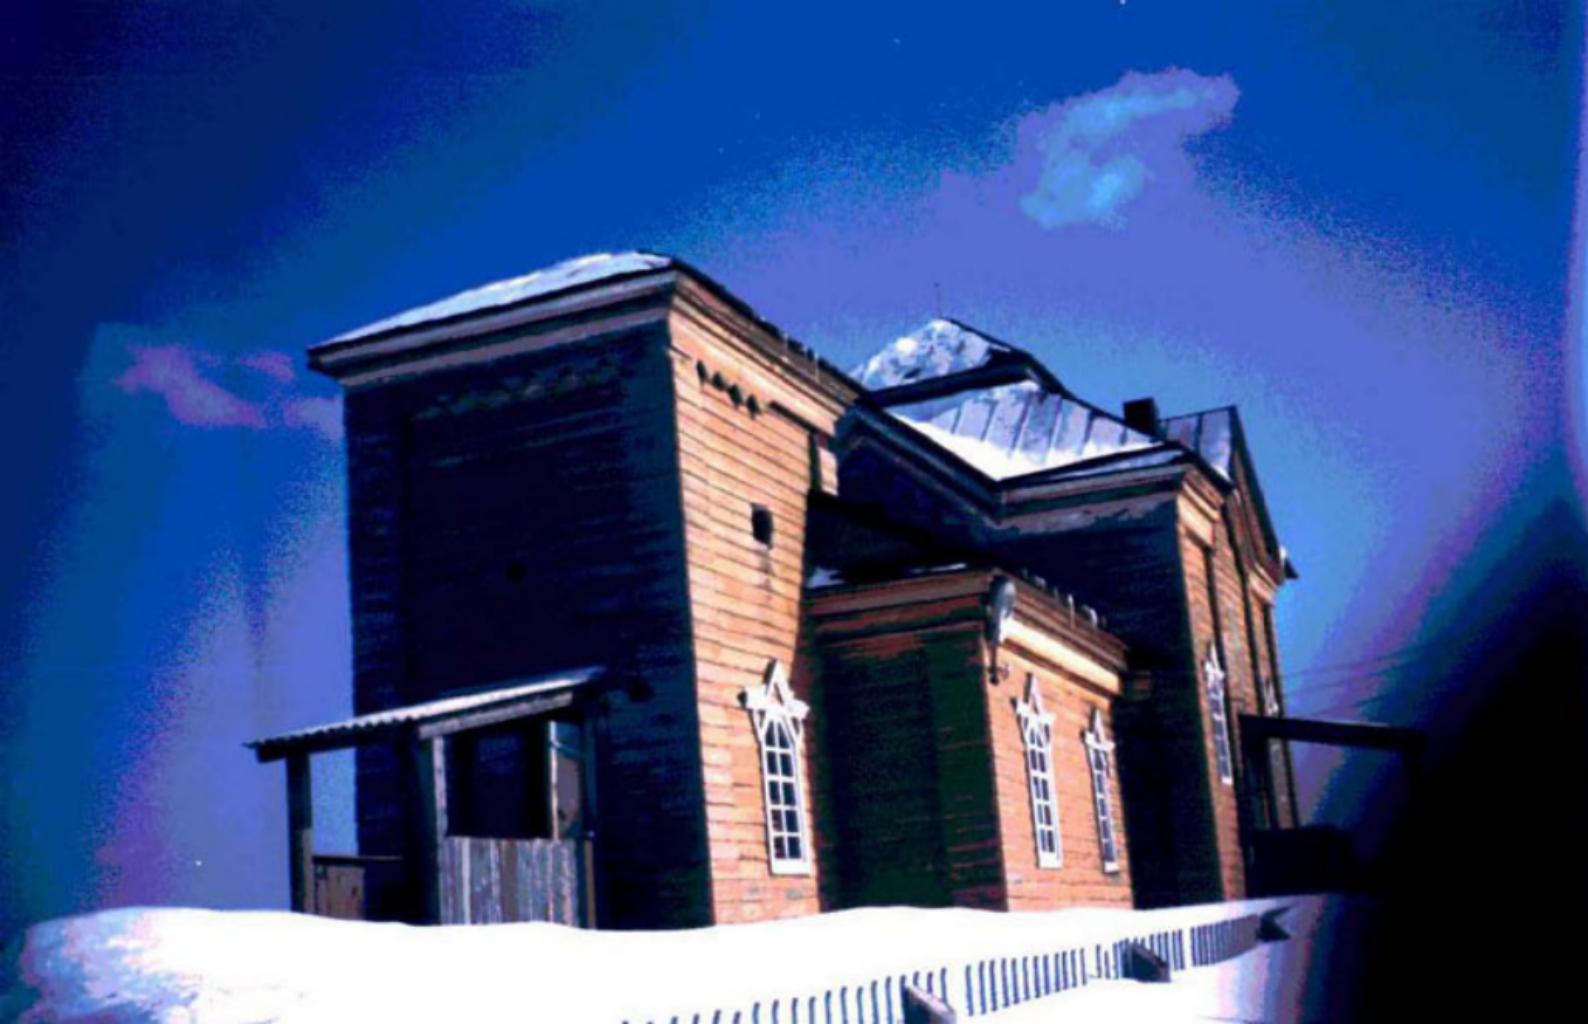
Церковь Богоявления располагается на высоком холме, господствующим над деревней; ближайшие крестьянские жилые и хозяйственные постройки находятся в основании холма и огибают его с северо-востока, востока и юга.

Церковь трехчастная, состоящая из трех квадратных в плане четвериков; к основному повышеному кубу храма с пятистенной апсидой с запада меньший по ширине и длине четверик трапезной в одну высоту с апсидой и вдвое меньший, чем трапеза по площади сруб нижнего яруса колокольни, игравший роль паперти.

Храм в три окна по протяженным фасадам, средние окна прорезаны в верхних половинах стен и выполняют роль верхнего света, трапезная - в два окна, паперть имеет одно окно, растесанное в ее южной стене.

Нарядность церкви придает двухступенчатое четырехскатное покрытие кровли, треугольные фронтоны, венчающие центральные части фасадов храма и сандрики, украшавшие высокие окна с трапециевидным завершением и повторявшие абрис карнизов основного объема здания. Карнизы колокольни и фронтонов храма декорированы городчатыми подзорами.

Углы здания подчеркнуты огибающими лопатками, образованными тесовой обшивкой. Декоративные лопатки из обшивки членят южный и северный фасады здания на три части.

Вход в теплый храм, расположенный в трапезной, устроен в западной стене паперти; в холодный храм ведет дверной проем, находящийся в центре южного фасада храма.

Теплый и холодный храмы сообщаются между собой двумя дверными проемами, установленными у южной и северной стен здания. На несохранившийся ярус звона колокольни ведет узкая крутая лестница, расположенная в помещении паперти у северной стены.

Здание церкви деревянное (способ рубки - "в чашу", средний диаметр бревен - 29-39 см), обшитое снаружи и внутри.

Фундамент кирпичный ленточный.

Основные габариты здания в плане: 27,2x10,5 м.

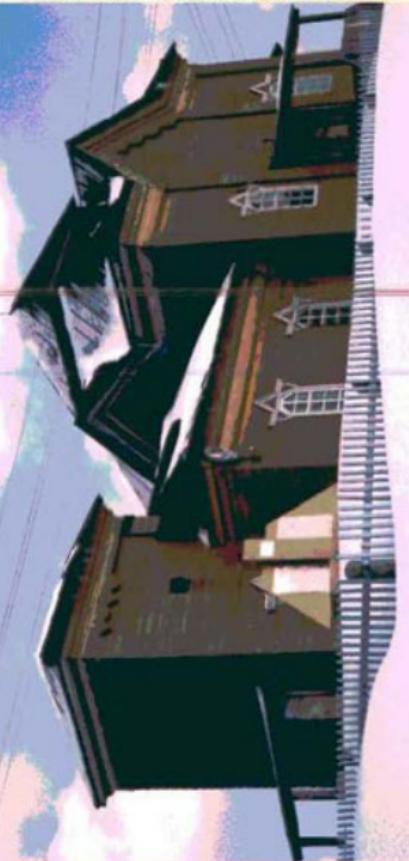
Фото или схематический план

Церковь Богоявления располагается на высоком холме, господствующим над деревней.

Церковь трехчастная, состоящая из трех квадратных в плане четырехков: к основному повышеному кубу храма с пятистенной апсидой примыкает с запада меньший по ширине и длине четырехтрапециевидную высоту с апсидой и вдвое меньший, чем трапеза по площади, при нижнего яруса колокольни, игравший роль паперти.

Храм в три окна по протяженным фасадам, средние окна прорезаны в верхних покоях стен и выполняют роль верхнего света, трапезная - в два окна, паперть имеет одно окно, расположенное в её южной стене.

Народность церкви придает двухступенчатое четырехскатное покрытие кровли, треугольные фронтоны, венчающие центральные части фасадов храма и сандрики, украшавшие высокие окна с трапециевидным завершением и повторявшие абрис карнизов основного объема здания. Карнизы колокольни и фронтонов храма декорированы гирляндатыми подзорами.

Углы здания подчеркнуты огибающими лопатками, образованными тесовой обшивкой. Декоративные лопатки из обшивки членят южный и северный фасады здания на три части.

Вход в теплый храм, расположившийся в трапезной, устроен в западной стене паперти; в холодный храм ведет дверной проем, находящийся в центре южного фасада храма.

Здание церкви деревянное, обшитое снарижи и внутри.

Фундамент кирпичный ленточный.

Основные габариты здания в плане:  $27,2 \times 10,5\text{м}$
