П А С П О Р Т

I. НАИМЕНОВАНИЕ ПАМЯТНИКА Монастырь Троицкий. Корпус колодезный приколодезием.

1861 г.IV. АДРЕС (местонахождение) ПАМЯТНИКА Владимирская обл., г. Муром, на КрестовомАвтогосса "Владимир-Муром"

I. НАИМЕНОВАНИЕ ПАМЯТНИКА Монастырь Троицкий. Корпус келейный при колокольне.

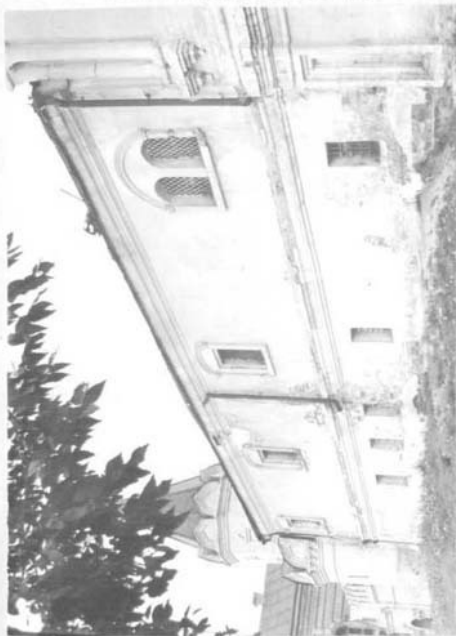
Фото или схематический план

Дом поставлен заподлицо с южной стеной монастыря слева от колокольни, между ею и угловой вго-западной башней. Дом кирпичный, двухэтажный, прямоугольный в плане под двускатной вальмовой кровлей. Планировку комнат имеет поздний коридорный, причем коридор проходит вдоль южной стены. Перекрытия в этажах плоские на балках. Окна прямоугольные, в первом этаже меньше по размеру. Декор простой—ленточное лепное и кирпичное обрамление с полуколонками по сторонам на дворовом фасаде и арками в верхней части. Карниз междуэтажный пояс просты по профилю. Элемент монастырского ансамбля. Дилой дом, имевший в основе небольшую постройку XVIII в., свое современное об"емное решение получивший в XIX в., а планировку помещений и частично декор в нач.

Здание представляет собой пример скромной монастырской жилой постройки, несущей на себе следы перестроек, придавших декоративному решению фасадов разности левой характер.
