П А С П О Р Т

I. НАИМЕНОВАНИЕ ПАМЯТНИКА Усадьба Цыплаковых. Молочная ферма

Калужская область
Ульяновский район
с. Афанасово
Усадьба Цыплаковых
Молочная. Посл. треть XIX в.

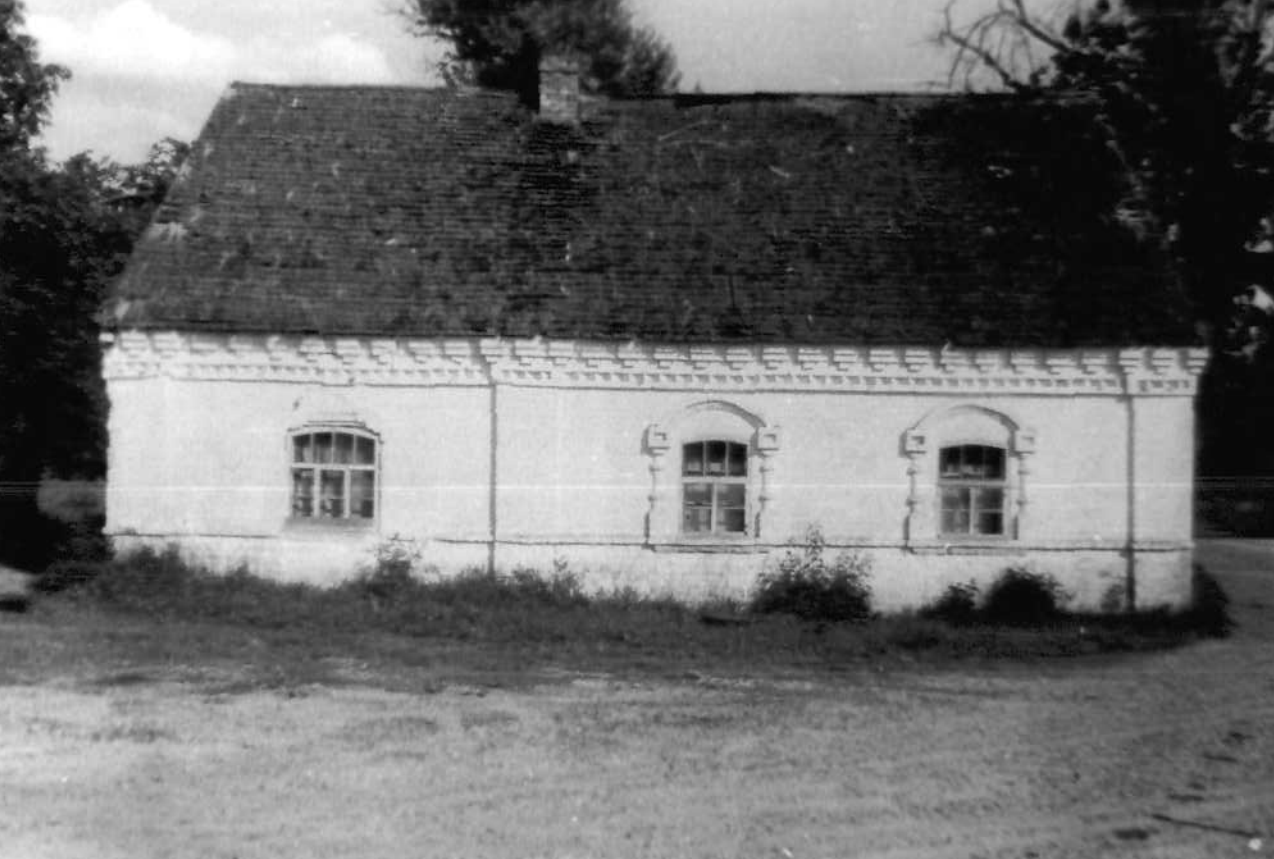
Калужская обл., Ульяновский р-н, с. Афанасово
Усадьба Вышняковых
Мологкая. посл. треть XIX в.
Западный фасад
июль 1993 г. Фото Ярового ИЮ.

К восточному фасаду примкнул протяженный объем и сделана входная пристройка. Заложено окно на восточном фасаде, пробито на западном. Во внутренней стене заложен один входной проем.

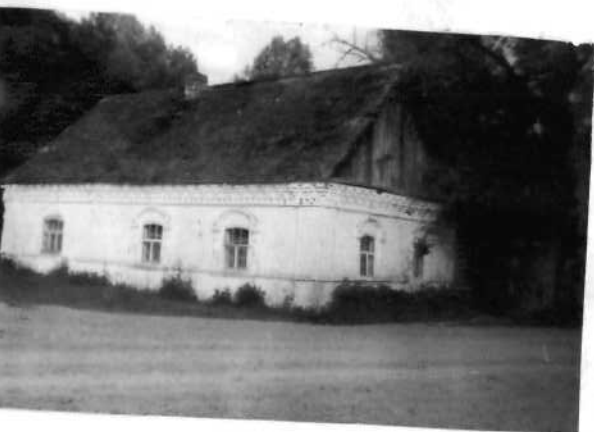
Фото или схематический план

Интересная усадебная хозяйственная постройка посл. трети XIX в. с декором в эклектичных древнерусских формах. Расположена в южной части усадьбы, у подножия склона, в ряду хозяйственных зданий. Кирпичное и побеленное, с компактным I-этажным объемом под двухскатной кровлей и нарядным декором. На углах объема и протяженных фасадах лопатки. Проемы с пологими лучковыми перемычками. Наличники состоят из полуколоннок с кубоватыми базами и капителями и перекинутой между ними арки. В полосе фризa поребрик, вышеступающая с уступами. Внутри поперечная стена, соответствующая лопаткам. Габариты плана 12x8 м.
