# ПАМЯТНИКИ ИСТОРИИ И КУЛЬТУРЫ СССР

## ПАСПОРТ

Монастырь Спасо-Преображенский.I. НАИМЕНОВАНИЕ ПАМЯТНИКА Свечная лавкаII. ТИПОЛОГИЧЕСКАЯ  
ПРИНАДЛЕЖНОСТЬ

Монастырь Спасо-Преображенский. Свечная лавка

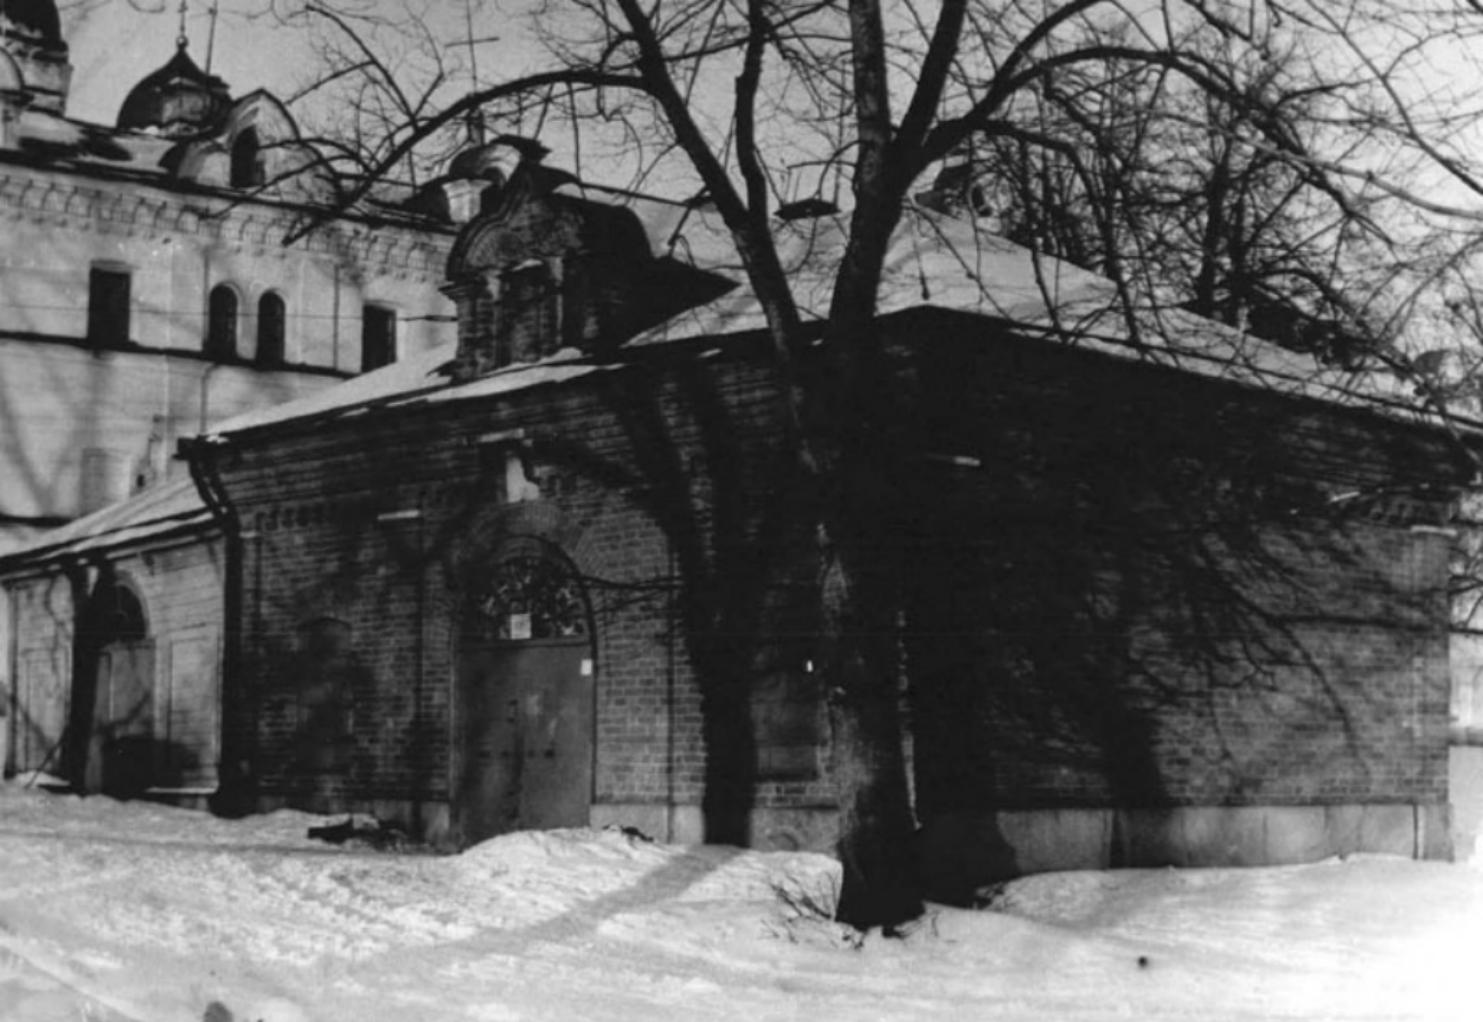
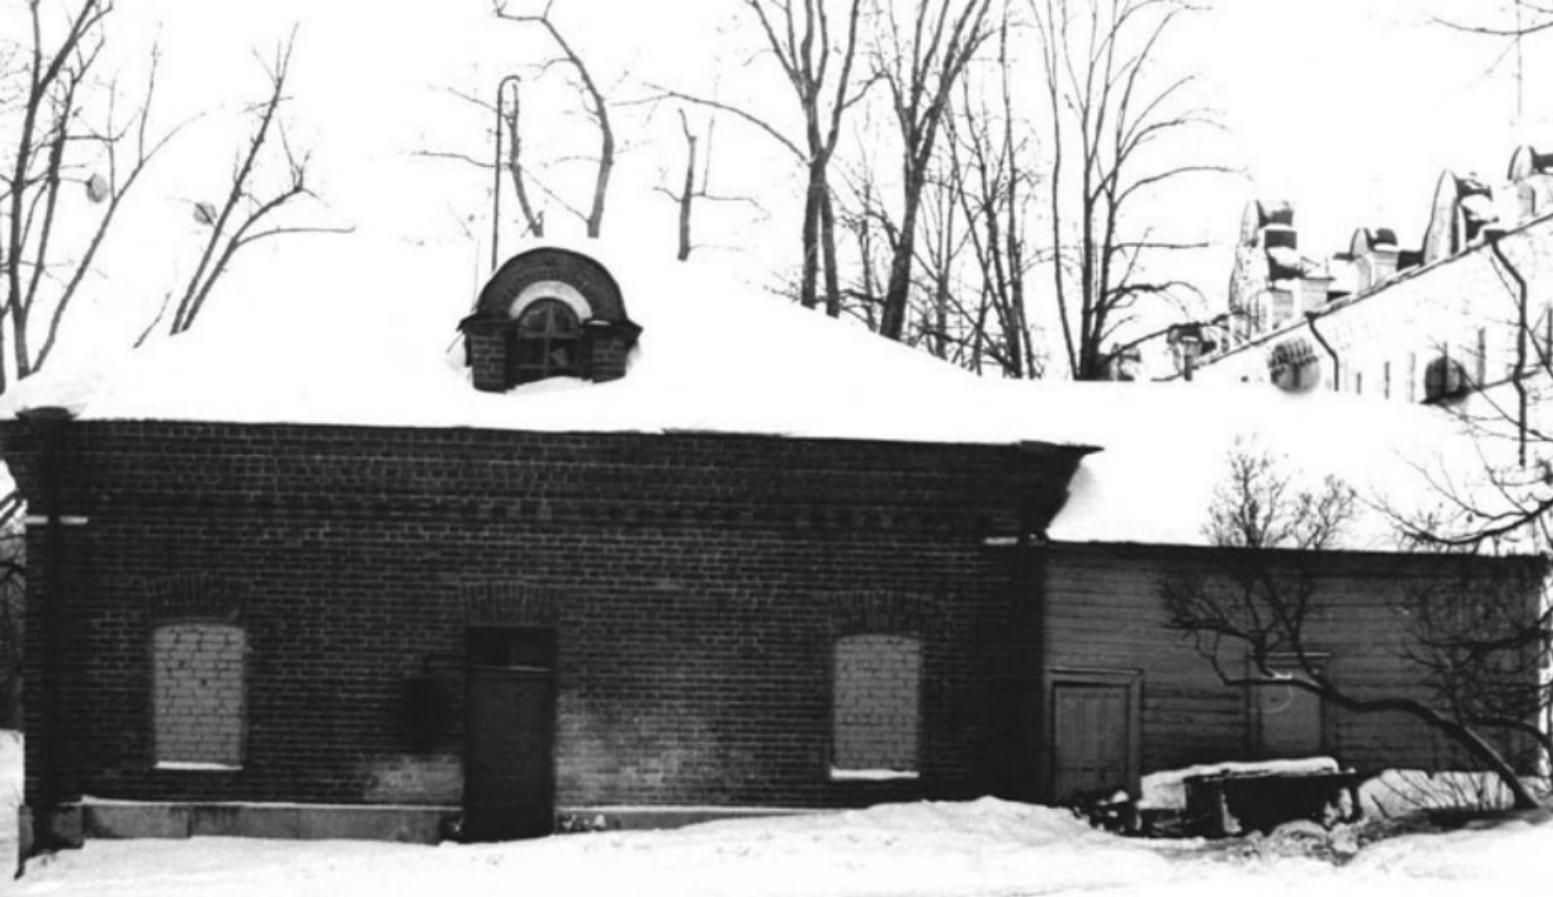
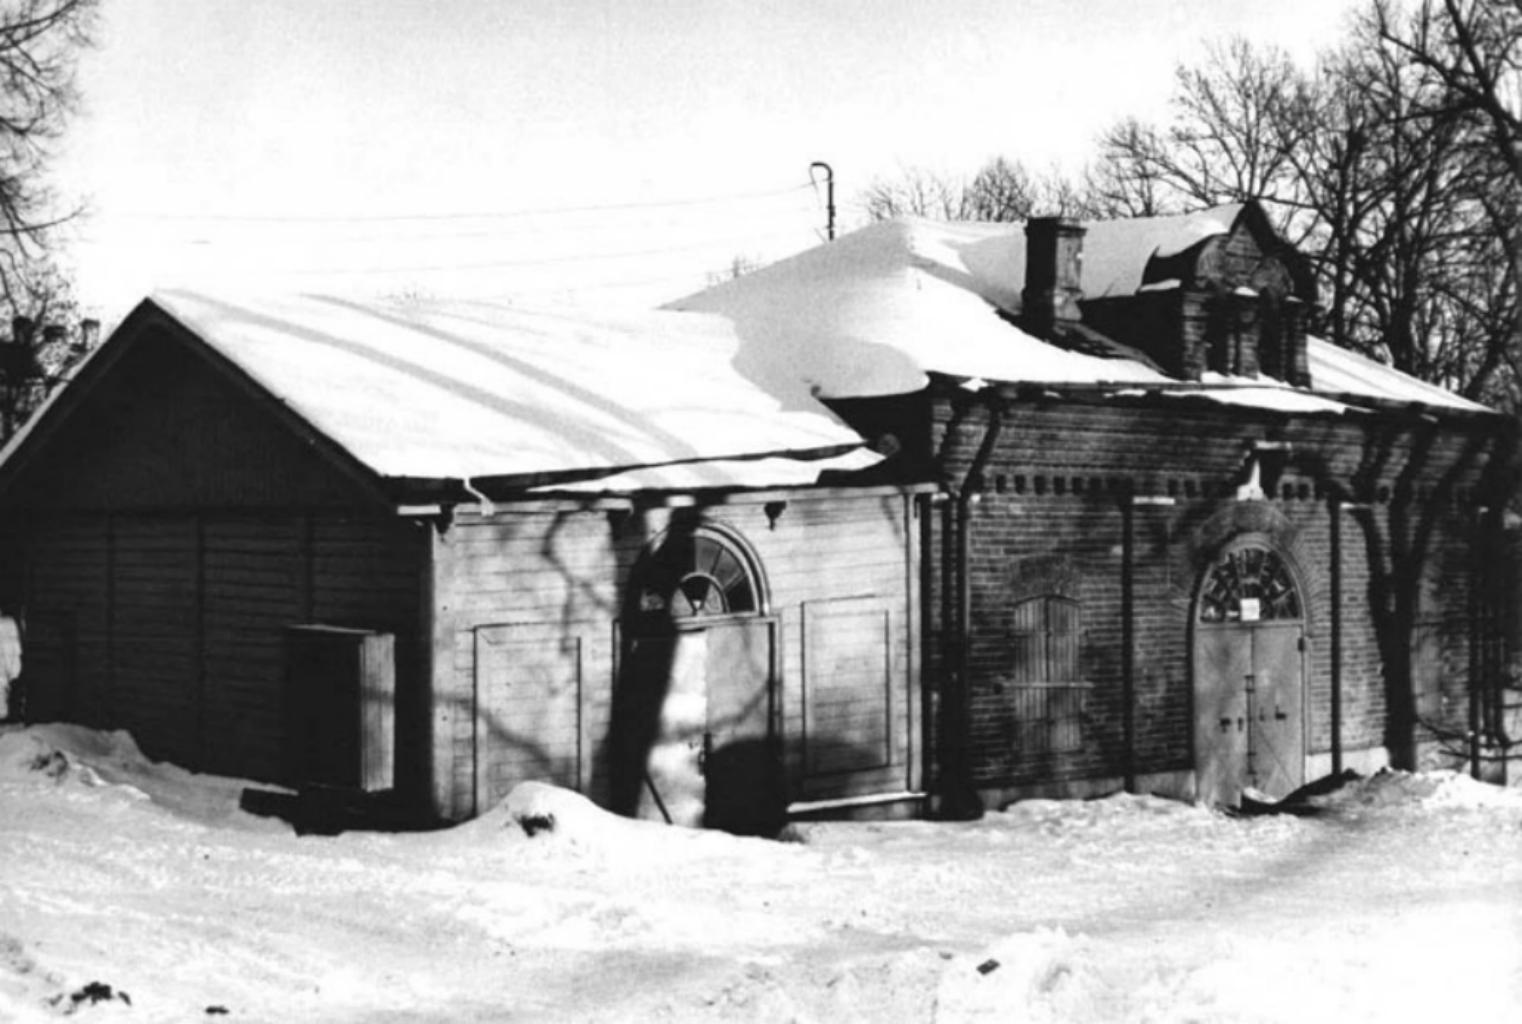
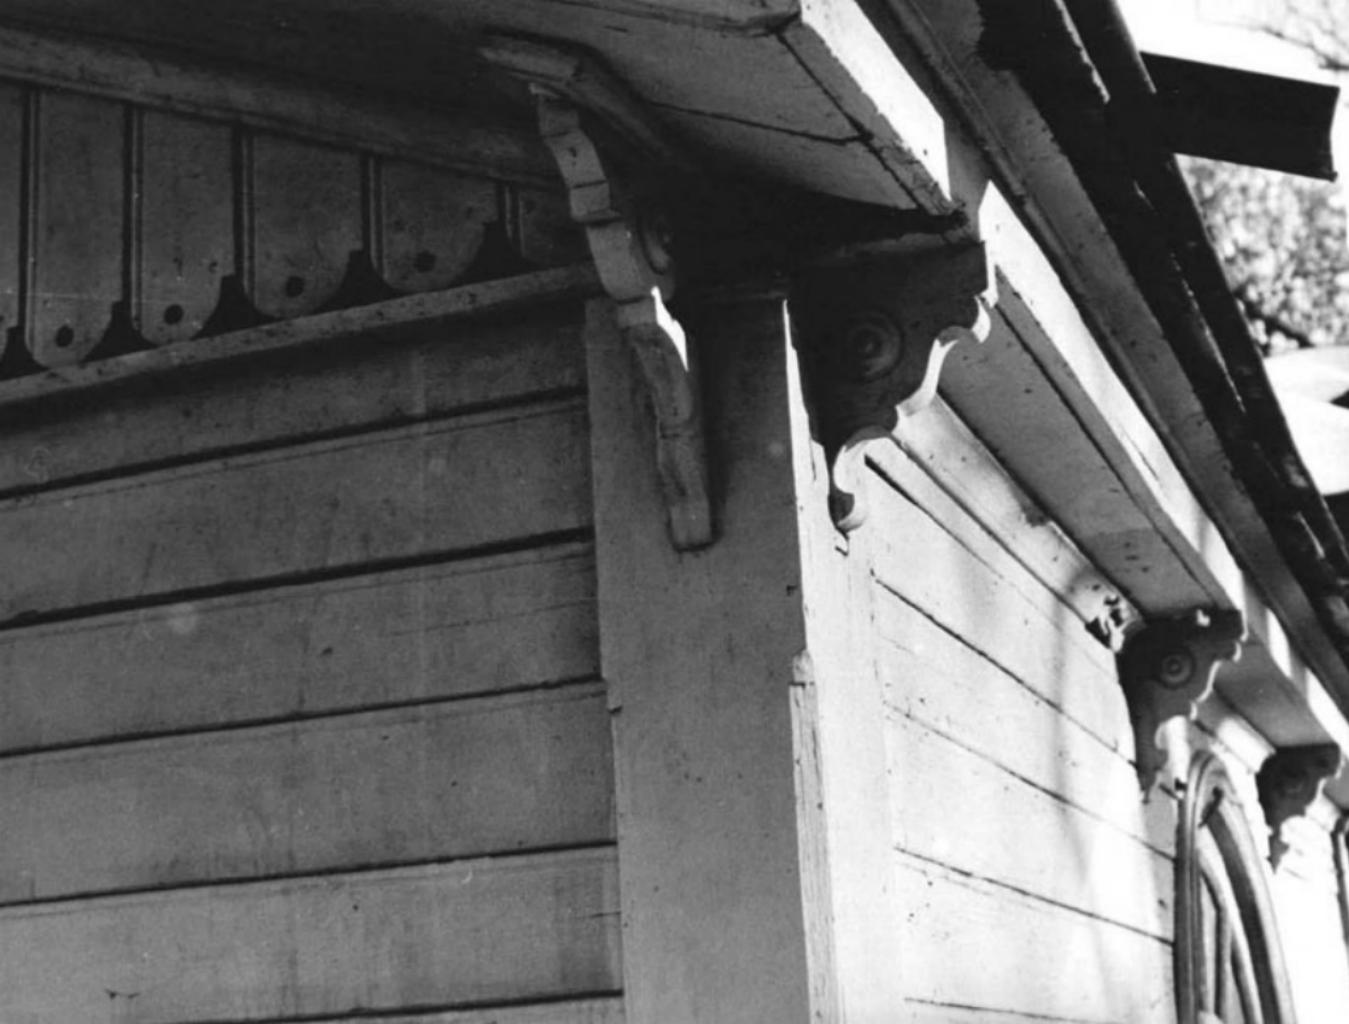
ставни. На восточном фасаде - еще одна полусветлая дверь и два заложенных оконных проема.

Каркасная пристройка обшита снаружи профилированным тесом, фронтон северного фасада пристройки обшил вертикальными рядами строганых досок с фигурным завершением на нижних концах. Карниз пристройки поддерживает резные кронштейны. Главный вход в пристройку на западном фасаде: двупольная дверь со световым проемом полуциркульной формы. По обе стороны от неё выполнена имитация оконных проемов. Фасады пристройки окрашены масляной краской в коричневый цвет.

Внутри основной объем здания разделен перегородкой на 2 части: торговый зал и служебное помещение, из которого на чердак ведет одномаршевая деревянная лестница. Полы в торговом зале выполнены из керамической плитки, в служебном помещении - дощатые. Стены и потолки в обоих помещениях окрашены масляной краской, по штукатурке.

Основные габариты: 19,5 x 9,5 м, высота - 5,9 м

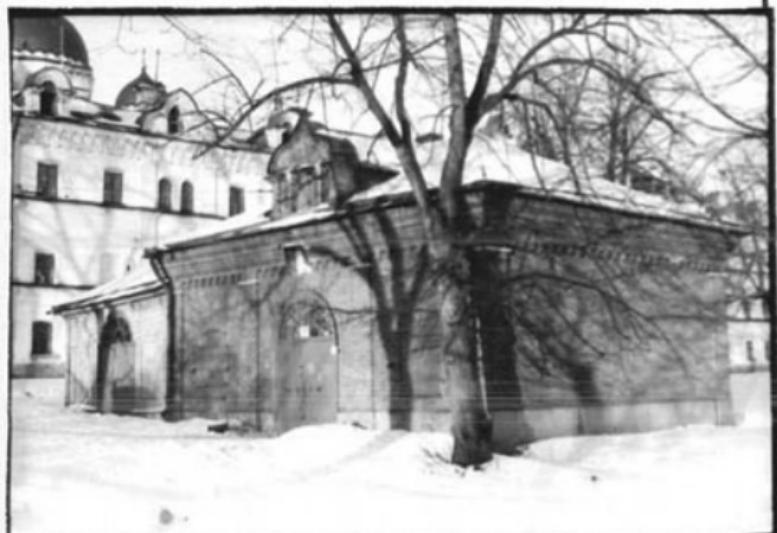
Фото или схематический план

Свеча лавка расположена в центральной части архитектурно-ландшафтного комплекса Спасо-Преображенского монастыря с южной стороны при Святых воротах. Построено в 1905 году.

Представляет собой прямоугольный в плане объем, выполненный из кирпича местного производства, кладка под расшивку, оставлено на высокий цоколь выполненный из гранитных тесаних блоков. Освещено четырьмя окнами имеющими полуциркульные завершения. Вход в здание осуществляется с западной стороны через двупольные цвойные двери и с восточной стороны через однопольную дверь. Широкий дверной проем с полуциркульным завершением обрамленный в верхней части Фигурной кованой решеткой. Крыша на четыре ската. Открыта кровельным железом, имеется два выступающих за плоскость кровли объема с восточной и западной стороны. Внутреннее пространство делится на два помещения: торговый зал и служебное помещение.

Полы в торговом зале из керамической плитки, в служебном помещении дощатые. Сиены побелены, окрашены масляной краской. Объем декорирован угловыми пилонами, и расчлененными оконными и дверными проемами пилонами, карнизом склонного профиля.

Габариты: 12,5 x 9,5 м. Высота: 5,9 м
