## ПАСПОРТ

нач. XIX. (между 1901-1914 г.г.)

Синагога

Адрес: Новгородская обл., г.Старая Русса,  
ул.Урицкого 12/7.

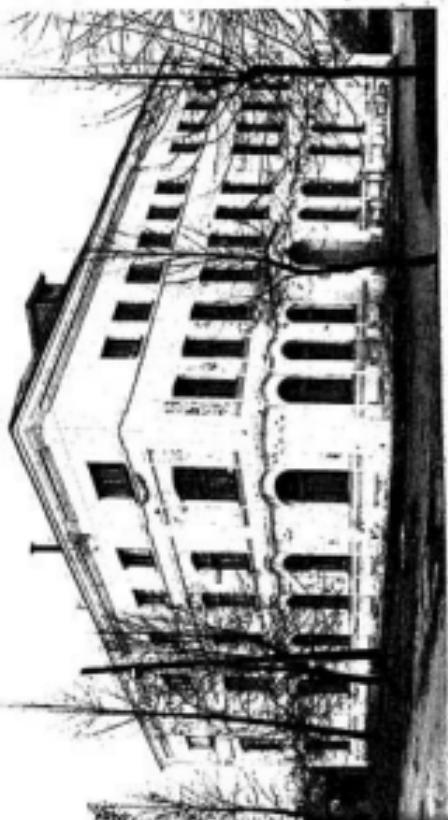
Фото или схематический план

Синагога расположена среди малоэтажной деревянной застройки на пересечении двух улиц.

Памятник представляет собой большое 3-этажное здание с южным ризалитом, Г-образное в плане. Фасады памятника (и дворовые) декорированы равномерно. Все фасады расчленены пилastersами, отвечающими внутренним стенам. Горизонтальными членениями служат междуэтажные тяги и подоконные поясы. Окна здания различаются размером, формой и декором. Все нижние проемы имеют полуциркульное или арочное завершение, окна 2-го этажа - лучковые, верхние окна - прямоугольной формы. Большинство окон 1-го и 2-го этажей обрамлены вертикальными планками. Под окнами 1-го этажа расположены прямоугольные выступы. Фасады завершены карнизом.

Первоначальная планировка сохранилась частично. В настоящее время основная часть здания разделена на коридор и расположенные по его сторонам комнаты. Все перекрытия - плоские. Междуетажная лестница размещена в ризалите.
