ПАСПОРТ

I. НАИМЕНОВАНИЕ ПАМЯТНИКА Часовня - столбII. ТИПОЛОГИЧЕСКАЯ
ПРИНАДЛЕЖНОСТЬ

кон. XIX в. - нач. XX в.

Московская обл., Павлово-Посадский р-н,д. Дальнее (от г. Павлово-Посада до д. Алексеево ок. 16 км., далее пешком 5 км.)(АССР, край, область, район, автономная обл.)
(национальный округ, населенный пункт, пути подъезда)V. ХАРАКТЕР
СОВРЕМЕННОГО
ИСПОЛЬЗОВАНИЯ

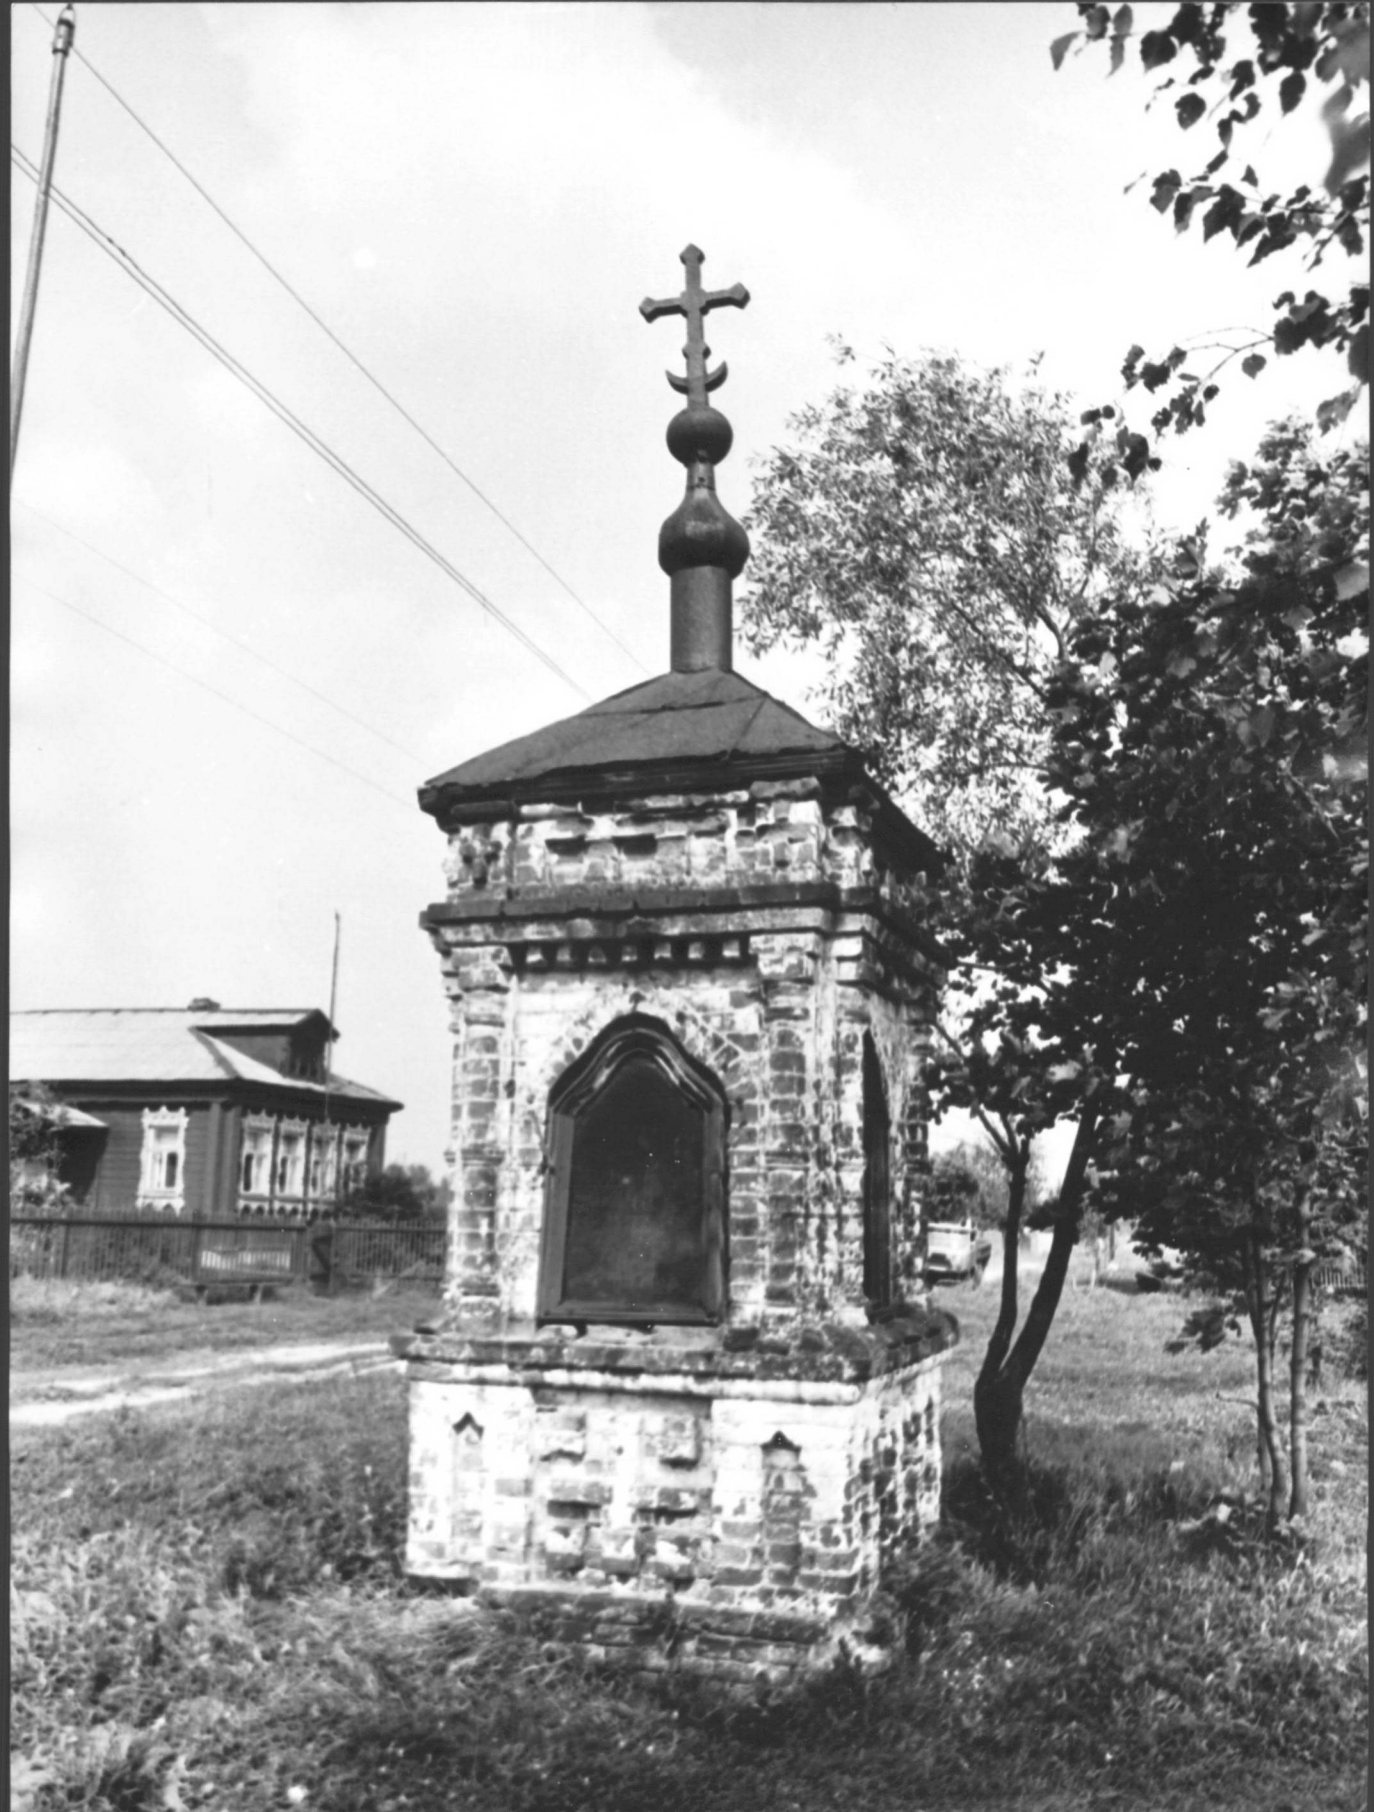
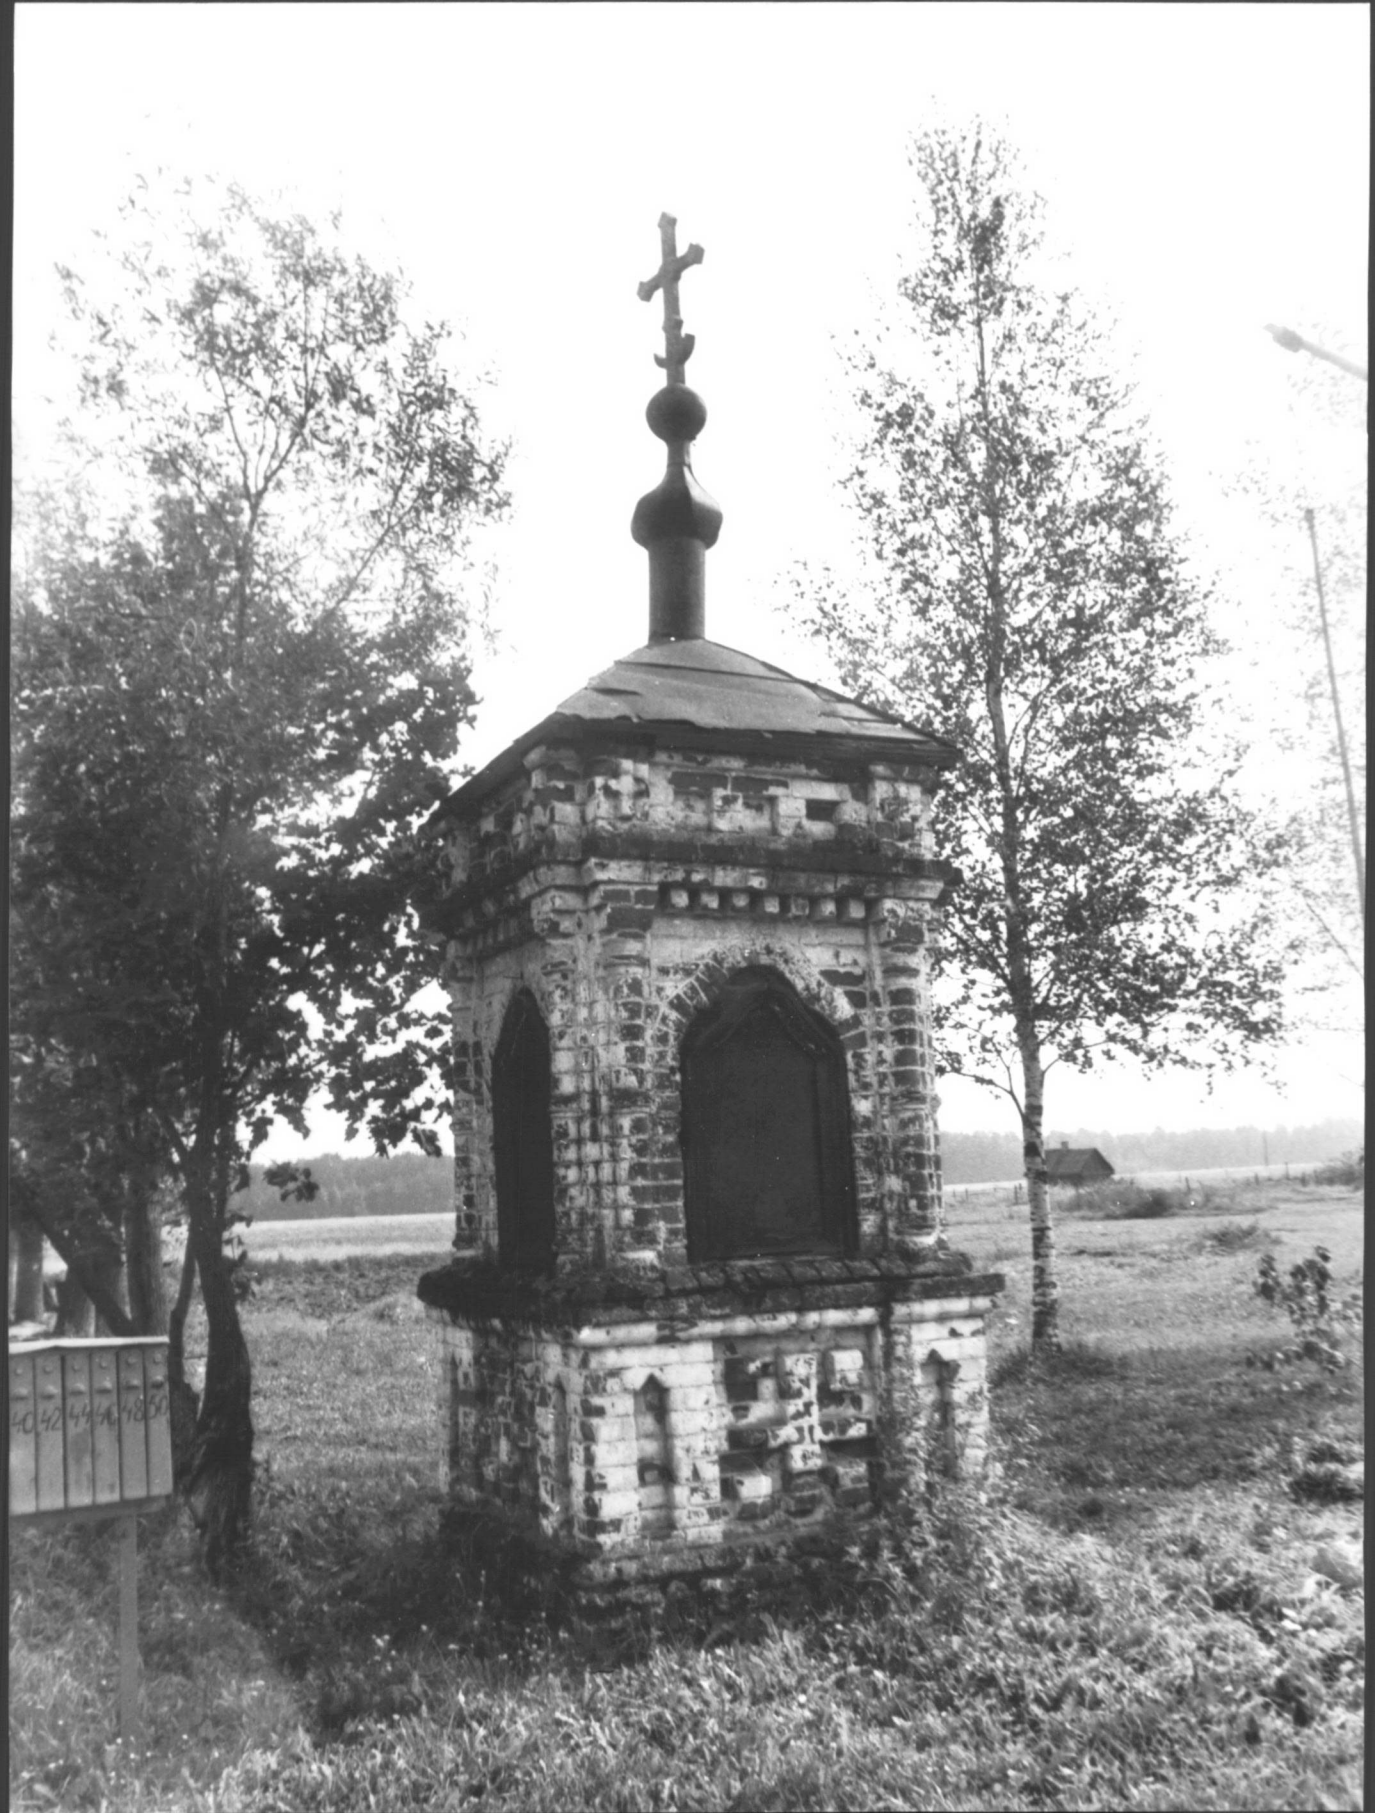
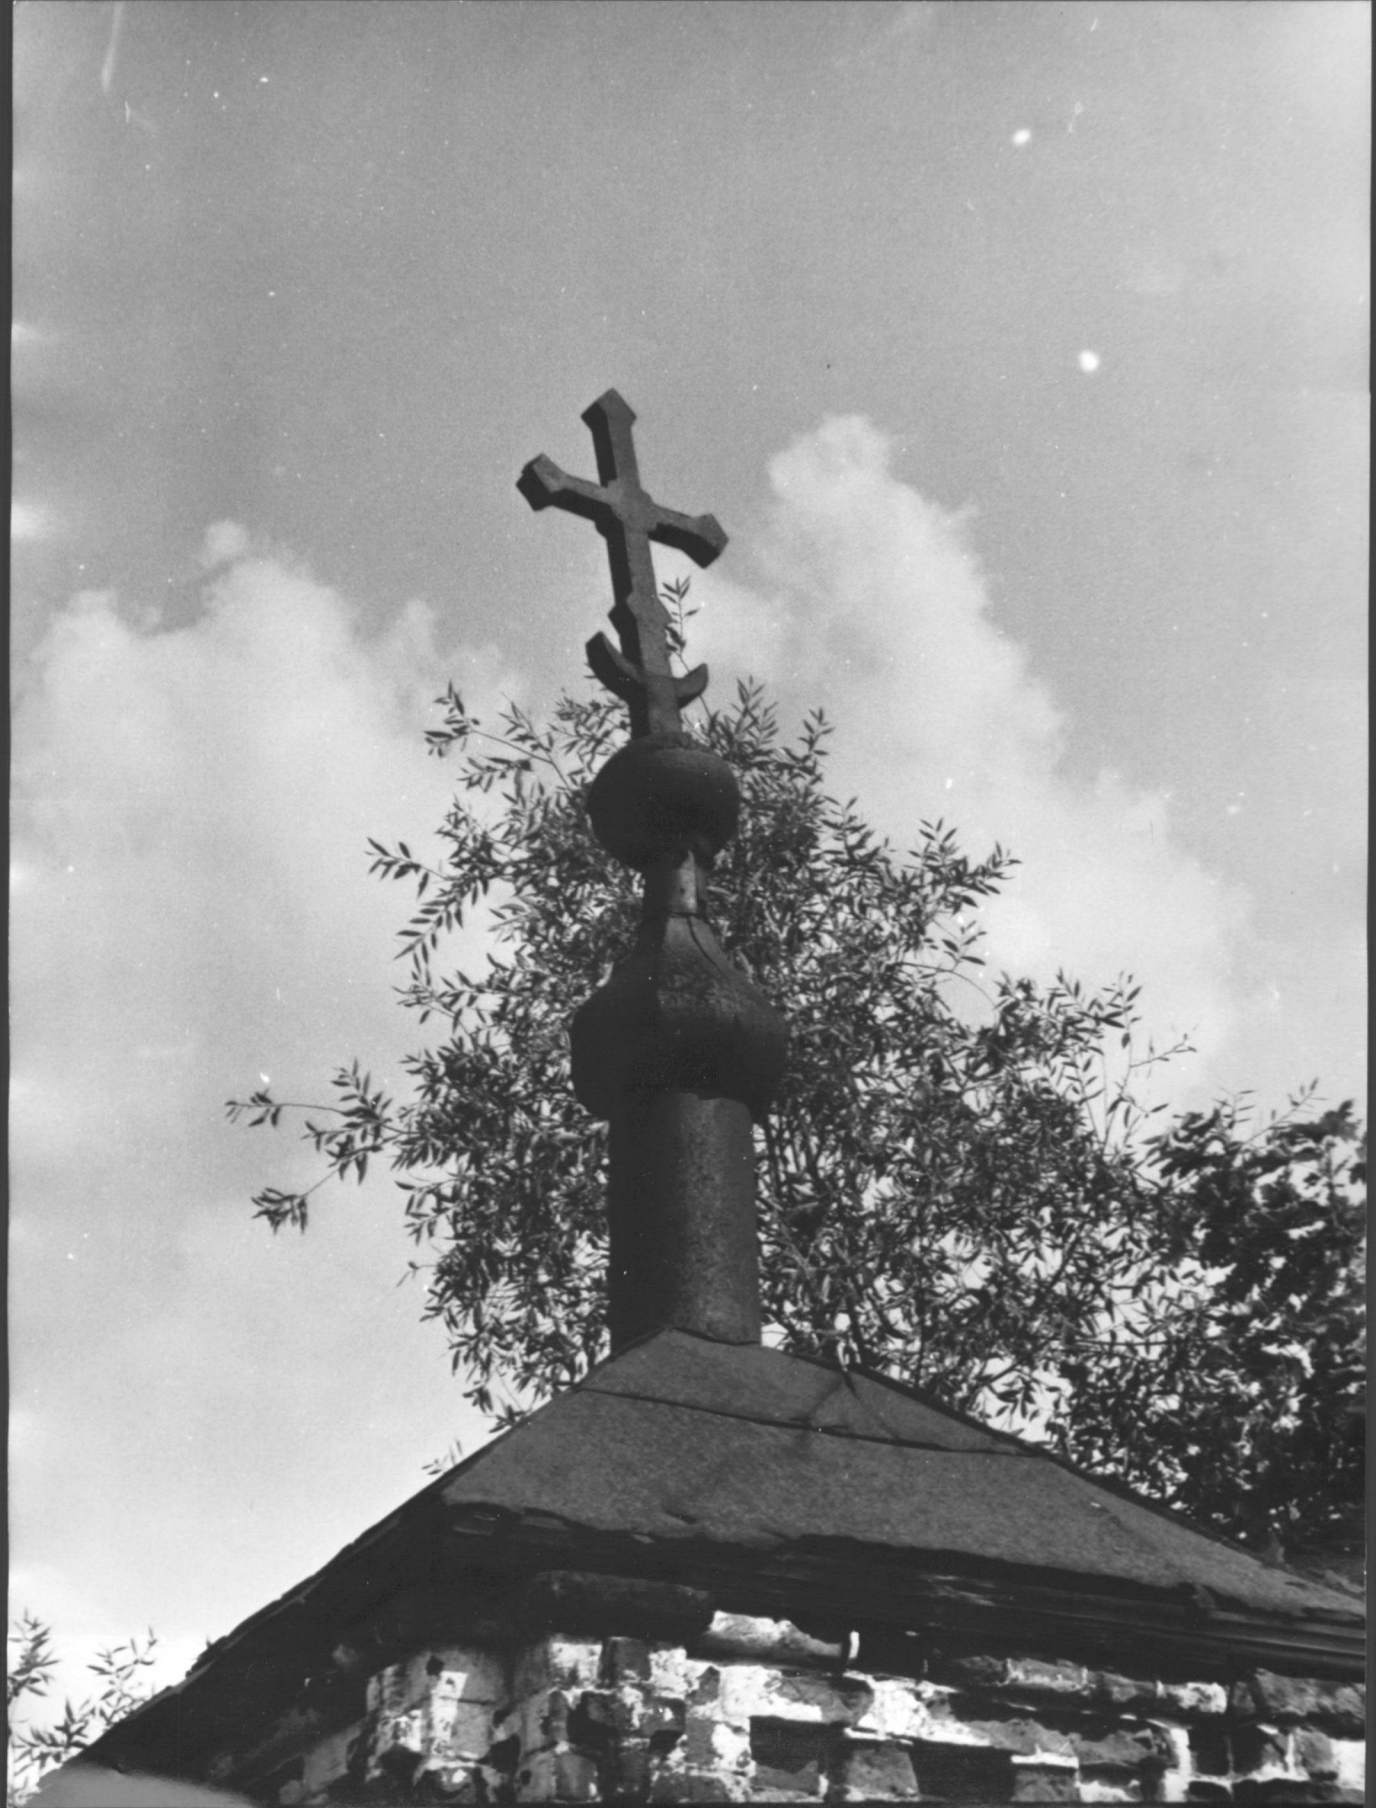
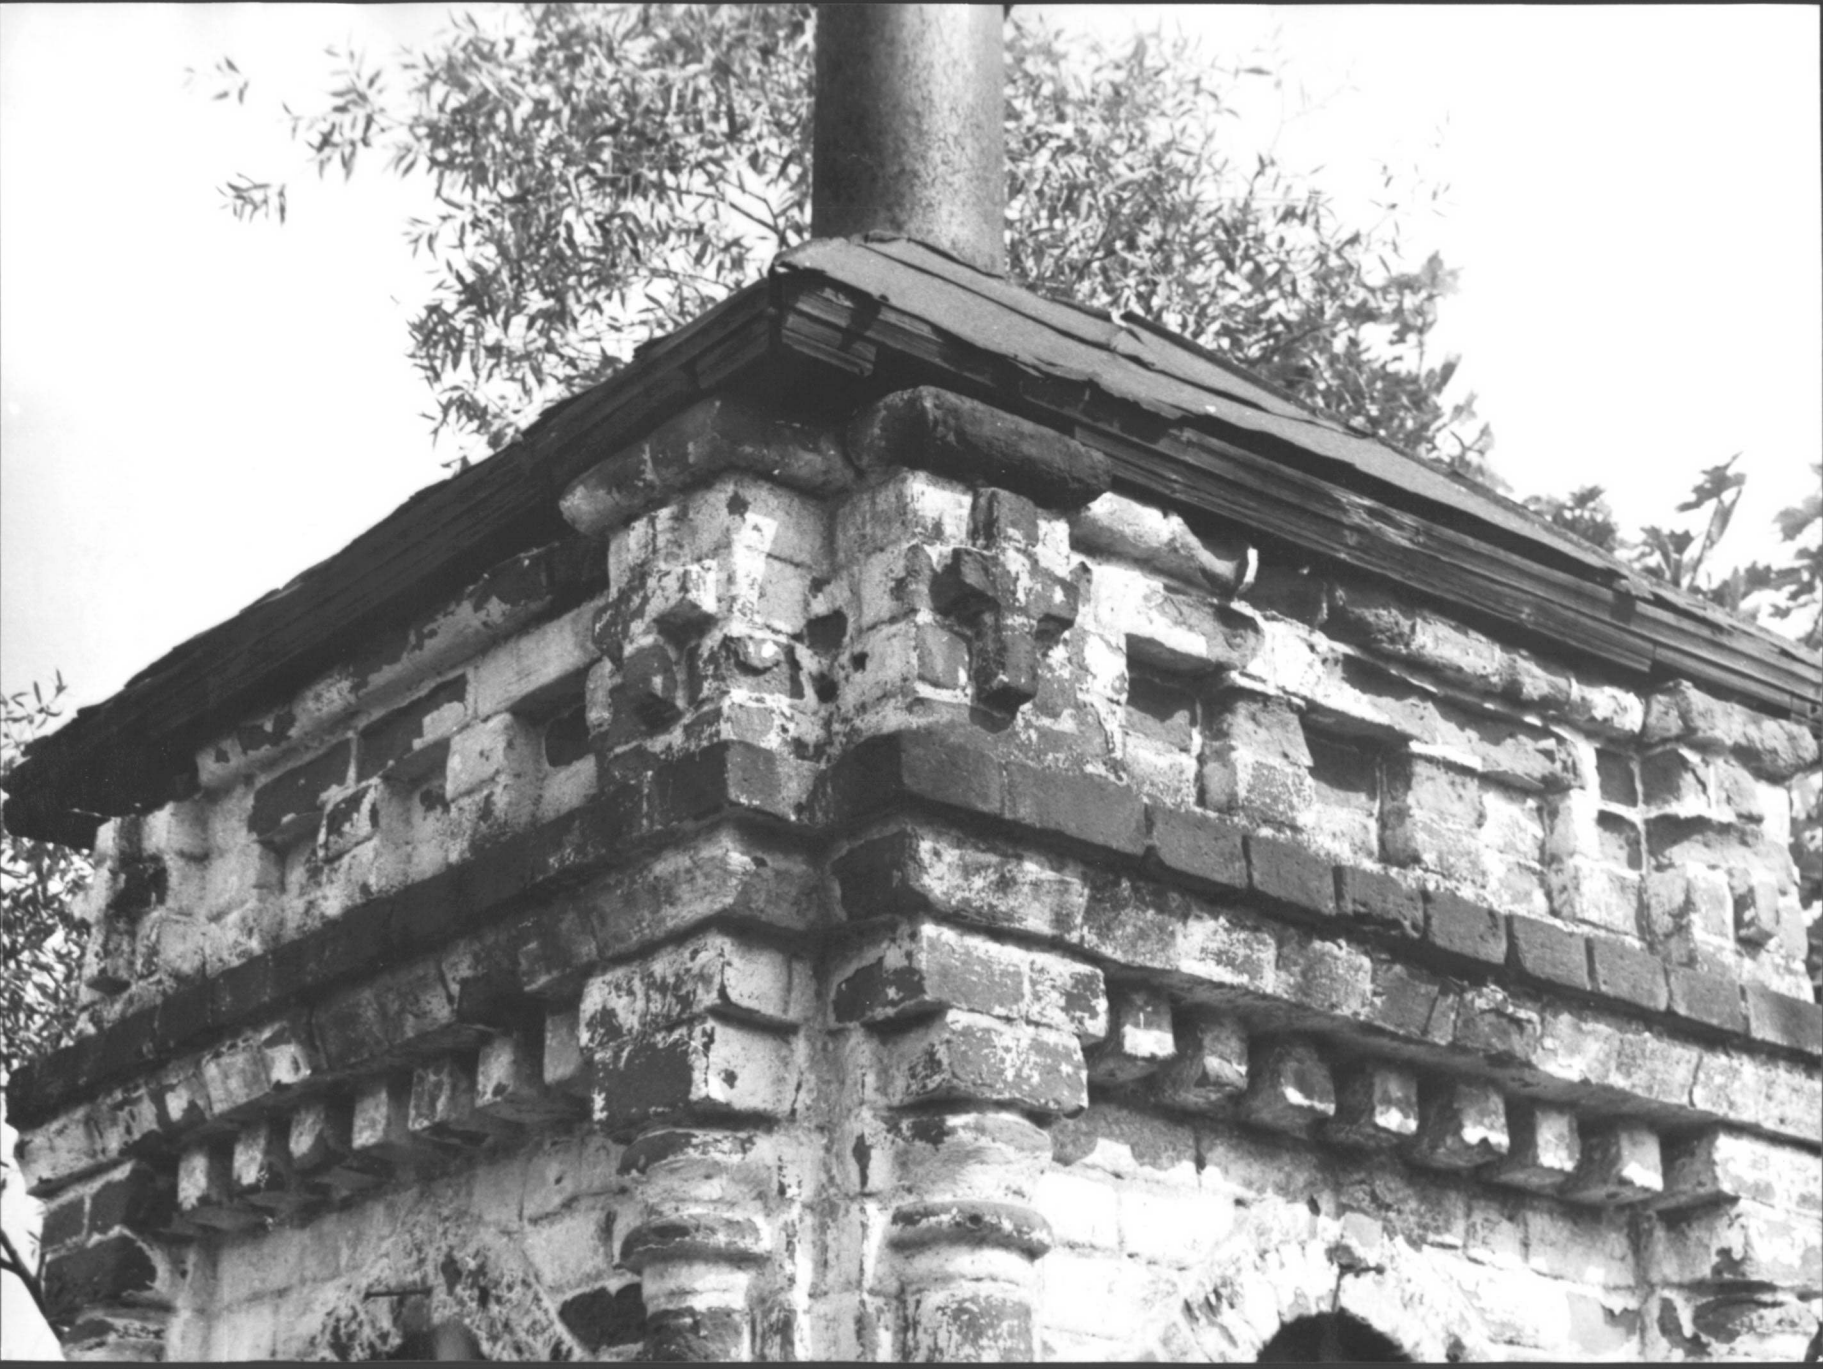
Завершение и перекрытие — новые. Детали оформления частично утрачены. Иконы сильно потемнели, изображения плохо просматриваются.

Кирпичная, не оштукатуренная и побеленная часовня построена в эклектичных формах. Квадратный в плане объем покрыт четырехскатной кровлей и увенчан тонкой шейкой, которая несет луковичная главка с крупным яблоком и крестом. Выступающие цокольный и венчающий карнизы делят плоскость граней на три пояса. В цокольном поясе углы выделены небольшими креповками с узкими вертикальными фигурными филенками, а центральная часть оформлена рельефновыложенными равноконечным крестом и квадратами. В средней части углы закреплены полуколонками, а в центре помещена ниша-киот для иконы с фигурным завершением. В уровне венчающего карниза — антаблемента углы объема выделены накладными крестами. Фриз украшен ширинками.

В киоты вставлены иконы написанные маслом.

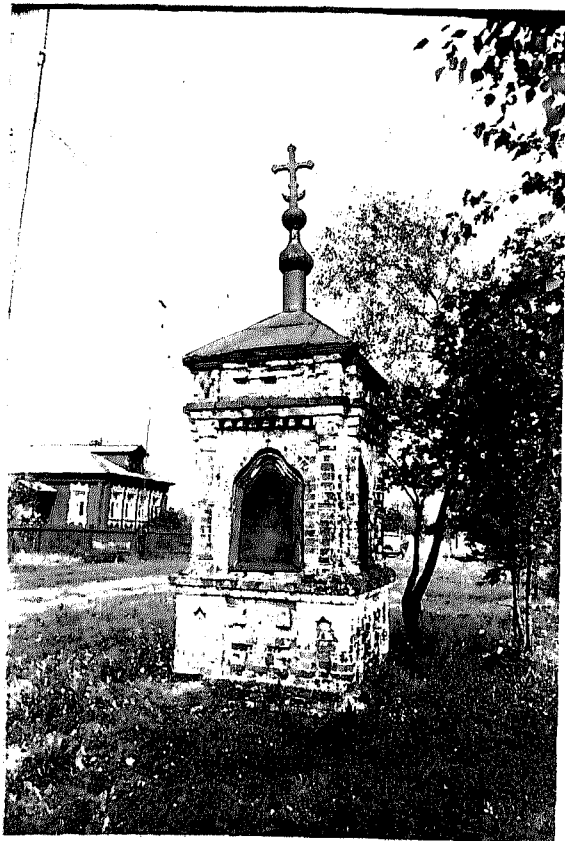
Фото или схематический план

Кирпичная часовня-столб в формах эклектики стоит в середине деревни. Квадратный в плане объем покрыт четырехскатной кровлей и увенчан главкой с крестом. Выступающие цокольный и венчающий карнизы делят плоскость граней на три пояса. Крепованные углы цоколя подчеркнуты узкими нишами. В среднем поясе углы отмечены полуколонками, а в центре помещены фигурные ниши для икон. Заглубленная часть цоколя и углы объема в уровне венчающего карниза оформлены накладными крестами.
