## П А С П О Р Т

I. НАИМЕНОВАНИЕ ПАМЯТНИКА Башня полубоявая.II. ТИПОЛОГИЧЕСКАЯ  
ПРИНАДЛЕЖНОСТЬ

XVI-XVII вв.IV. АДРЕС (местонахождение) ПАМЯТНИКА Чечено-Ингушская АССР, Советский р-н,

ул. Марксиста, сел. Коротах.

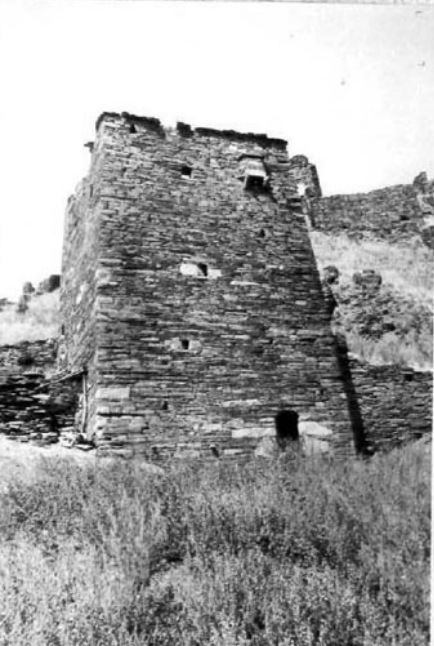
Четырёхэтажная башня имеет широкое основание и слегка суженный кверху объём, завершающийся плоской крышей. Скальный выступ материка занимает часть внутреннего объёма башни. Стены сложены из кварцевых плит с добавлением блоков известняка и песчаника на глине. Внутри стены связаны между собой угловыми полочками-связками. Балки перекрытий лежали на выступах стен и угловых полочках. Третий ярус башни украшен петроглифом.
