П А С П О Р Т

I. НАИМЕНОВАНИЕ ПАМЯТНИКА Место "Три башни". Склеп надземный башнеобразный.

IV. АДРЕС (местонахождение) ПАМЯТНИКА Чечено-Ингушская АССР, Советский р-н,
(АССР, край, область, район, автономная обл.)
верховья р. Чанты Аргун, место "Три башни".

УЧЕТНАЯ КАРТОЧКА

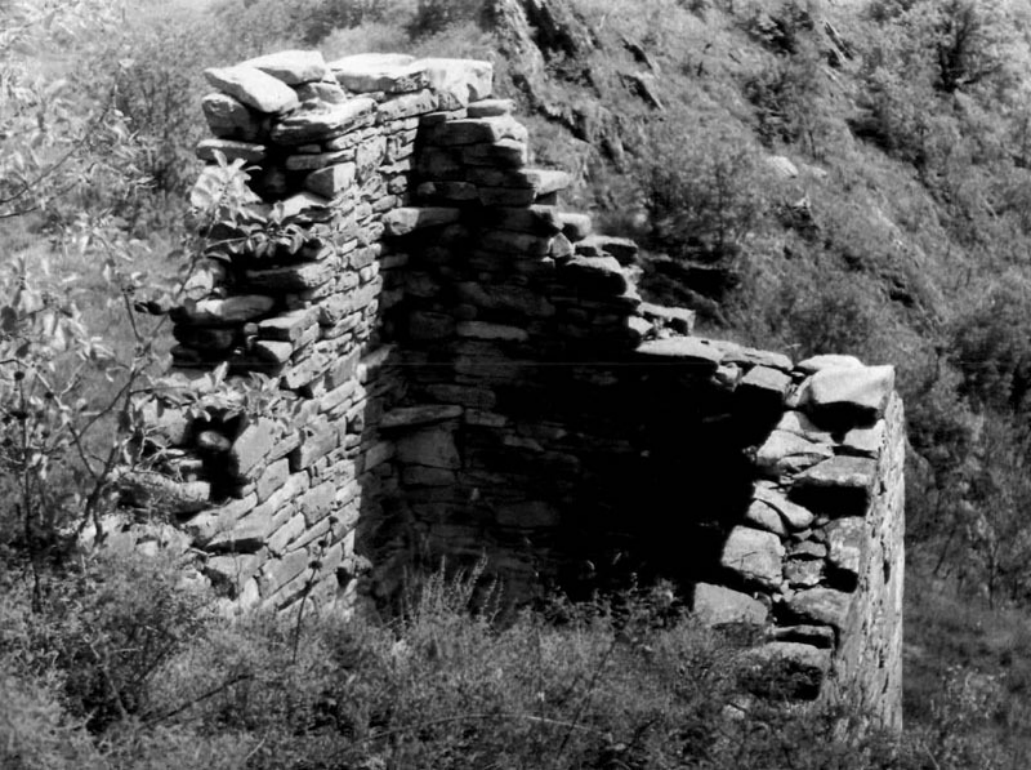
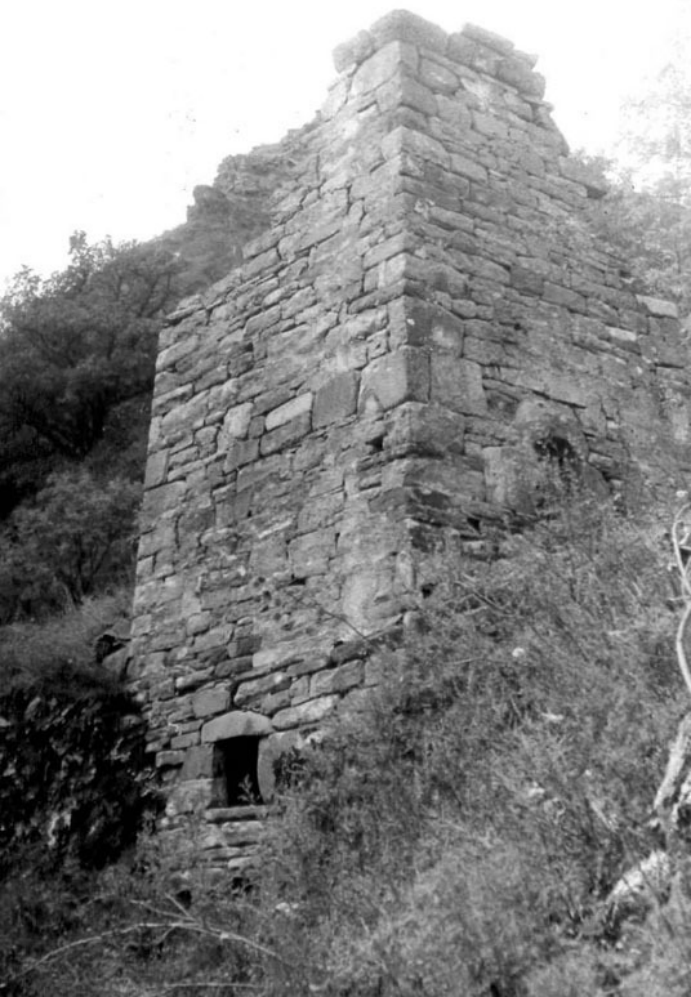
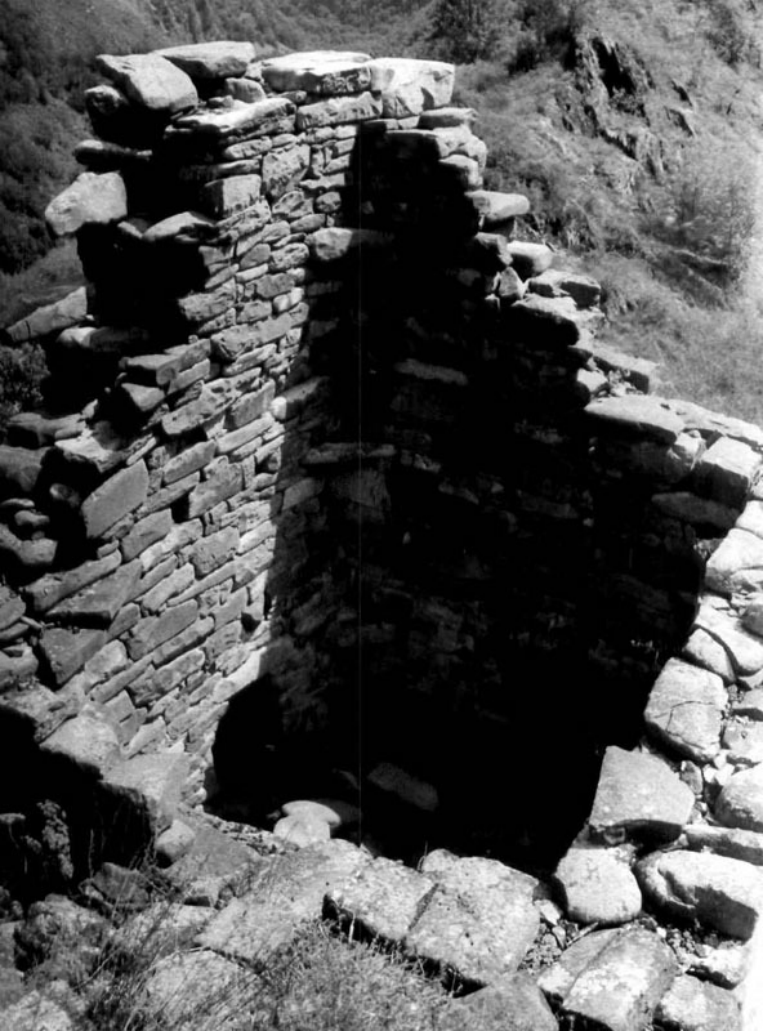
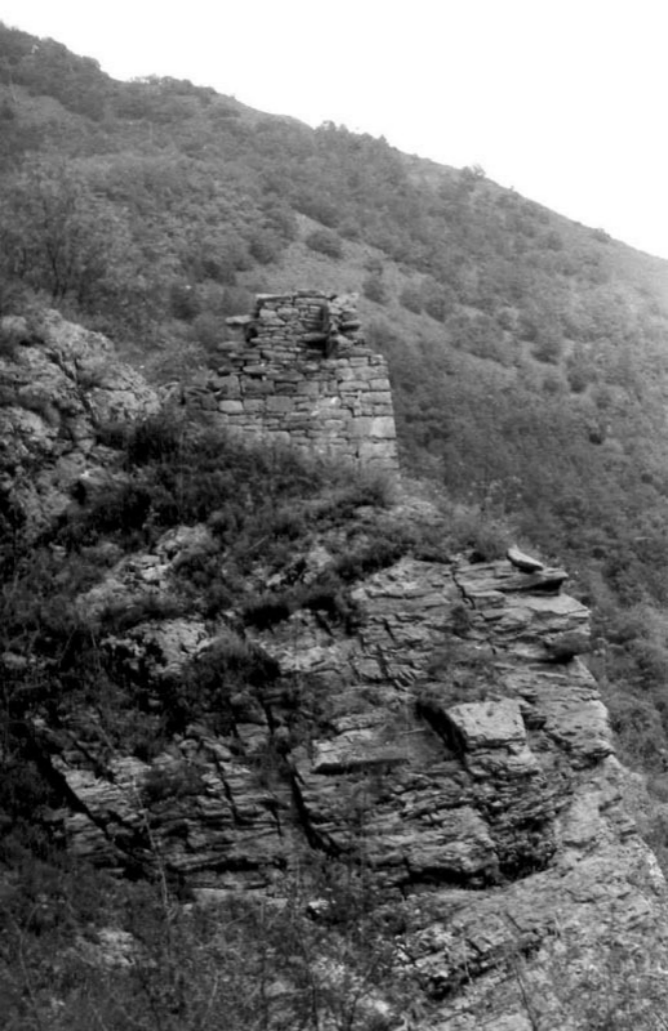
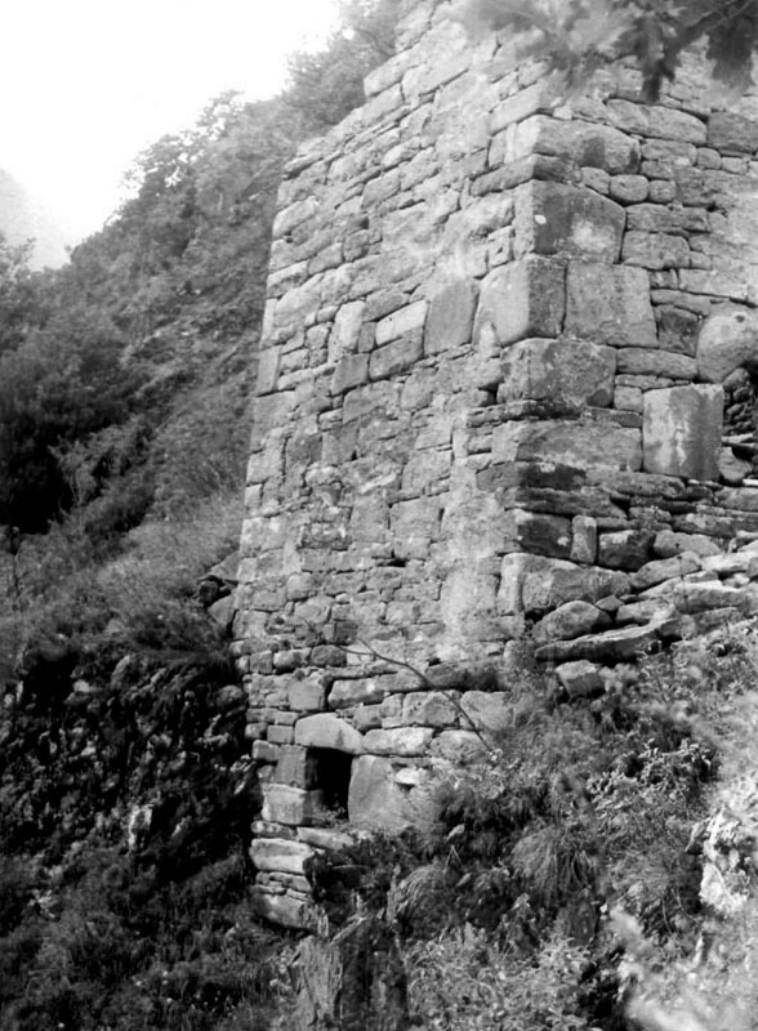
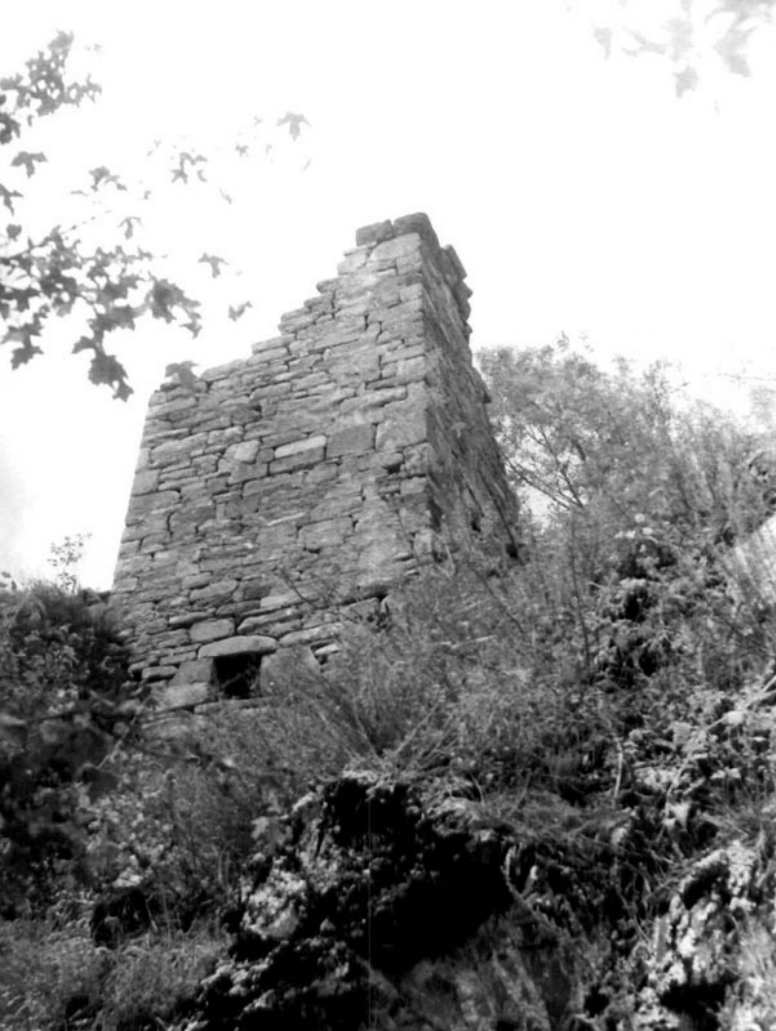
Кровля, свод и верхняя часть стен склепа разрушены, исключая восточный угол здания, сохранившийся на полную высоту стен, включая карниз.

Склеп принадлежит к широко известному типу вайнахских погребальных построек, однако, от большинства из них отличается не квадратным, как обычно, планом, а ориентированным вширь прямоугольным планом с габаритами 3,0 x 2,2 м.

Склеп водружен на очень крутом склоне так, что его нижний ярус фактически образовывал полуподземный склеп. Всего в склепе было не менее трёх ярусов с квадратными лазами со стороны северо-восточного /нижний ярус/ и северо-западного фасада /второй ярус/. Объём кверху незначительно сужен. Он завершался карнизом, выполненным из двух рядов каменной кладки, подтёсанных на угол. Способ увенчания объёма кровлей не вполне ясен, т.к. в настоящее время крыша полностью разрушена. Стены сложены ровными рядами из плоских и тёсанных прямоугольных камней. Фасады имели оштукатурку с серо-жёлтой покраской. Изнутри стены сохранили следы глиняной обмазки, а также не крупные квадратные пазы и угловые полочки, с помощью которых образовывались горизонтальные перекрытия.

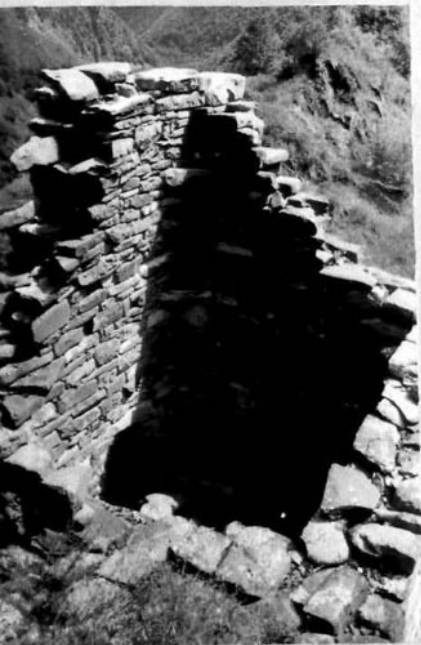
Надземный башнеобразный склеп, расположенный в 100 м. от комплекса "Три башни" у места впадения р. Менохой-ахк в р. Чанты-Аргун.

Имеет прямоугольный план $3 \times 2,2 \text{ м.}$ и суживающийся кверху трёхъярусный объём. Крыша не сохранилась. Сложен из плоских камней и прямоугольных подтёсанных блоков на известковой растворе. Изнутри обмазан глиной; имел горизонтальные деревянные перекрытия, которые не сохранились.

Снаружи была сделана оштукатурка с желто-серой покраской. С северной и западной сторон устроены лазы; захоронения разграблены.
