МИНИСТЕРСТВО КУЛЬТУРЫ СССР ● ПАМЯТНИКИ ИСТОРИИ И КУЛЬТУРЫ СССР (недвижимые) \_\_\_\_\_  
 СОЮЗНАЯ РЕСПУБЛИКА РСФСР МИН. КУЛЬТУРЫ, ГОС. ИНСПЕКЦИЯ ПО ОХРАНЕ ПАМ. (наименование республиканского органа охраны)  
 Адрес Ивановская обл. Кинешемский р-н, Ильинский с/с, с. Ильинское  
(СССР, край, область, район, автономная область, национальный округ, населенный пункт)

### УЧЕТНАЯ КАРТОЧКА

I. НАИМЕНОВАНИЕ ПАМЯТНИКА Церковь Ильинская

III. ДАТИРОВКА ПАМЯТНИКА 1811 г.

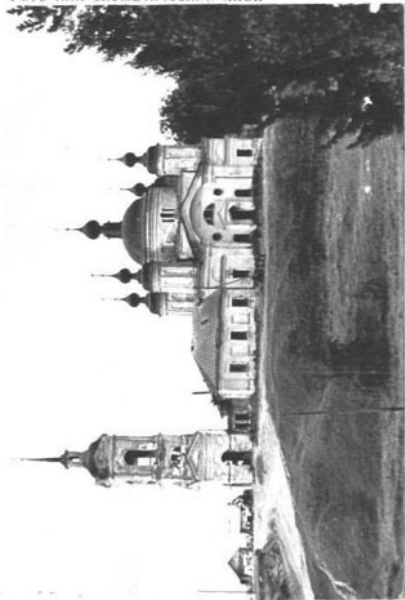
Фото или схематический план

Храм в классическом стиле с развитой композицией основного объема/цилиндр на четверике, увенчанный пятиглавием/. Трапезная — прямоугольная в плане, колокольня двухъярусная квадратная в плане.

Южный и северный фасады основного объема оформлены двухколонными портиками, плоскость стены за которыми прорезана полуциркульными и круглыми окнами. Входной проем также обрамлен портиком из 3/4 колон с треугольным сандриком-фронтоном.

Окна имеют сандрики в виде карнизиков.

Плоскости стен колокольни также оформлены треугольными фронтонами, а углы 3/4 колоннами.

В интерьерах сохр. фрагменты клеевой живописи.
