П А С П О Р Т

I. НАИМЕНОВАНИЕ ПАМЯТНИКА Церковная сторожка.

IV. АДРЕС (местонахождение) ПАМЯТНИКА Ивановская область, Тейковский р-он, с.Алферьево. От Тейкова автобусом до остановки "Оболдуново" ЮОкм, далее на попутном транспорте - 6км.
(районный округ, населенный пункт, пути подъезда)

ИВАНОВСКАЯ ОБЛАСТЬ
ТЕЙКОВСКИЙ РАЙОН
С. АЛФЕРЬЕВО
ЦЕРКОВНАЯ СТОРОЖКА
ВТ. ПОЛ. XIX В.

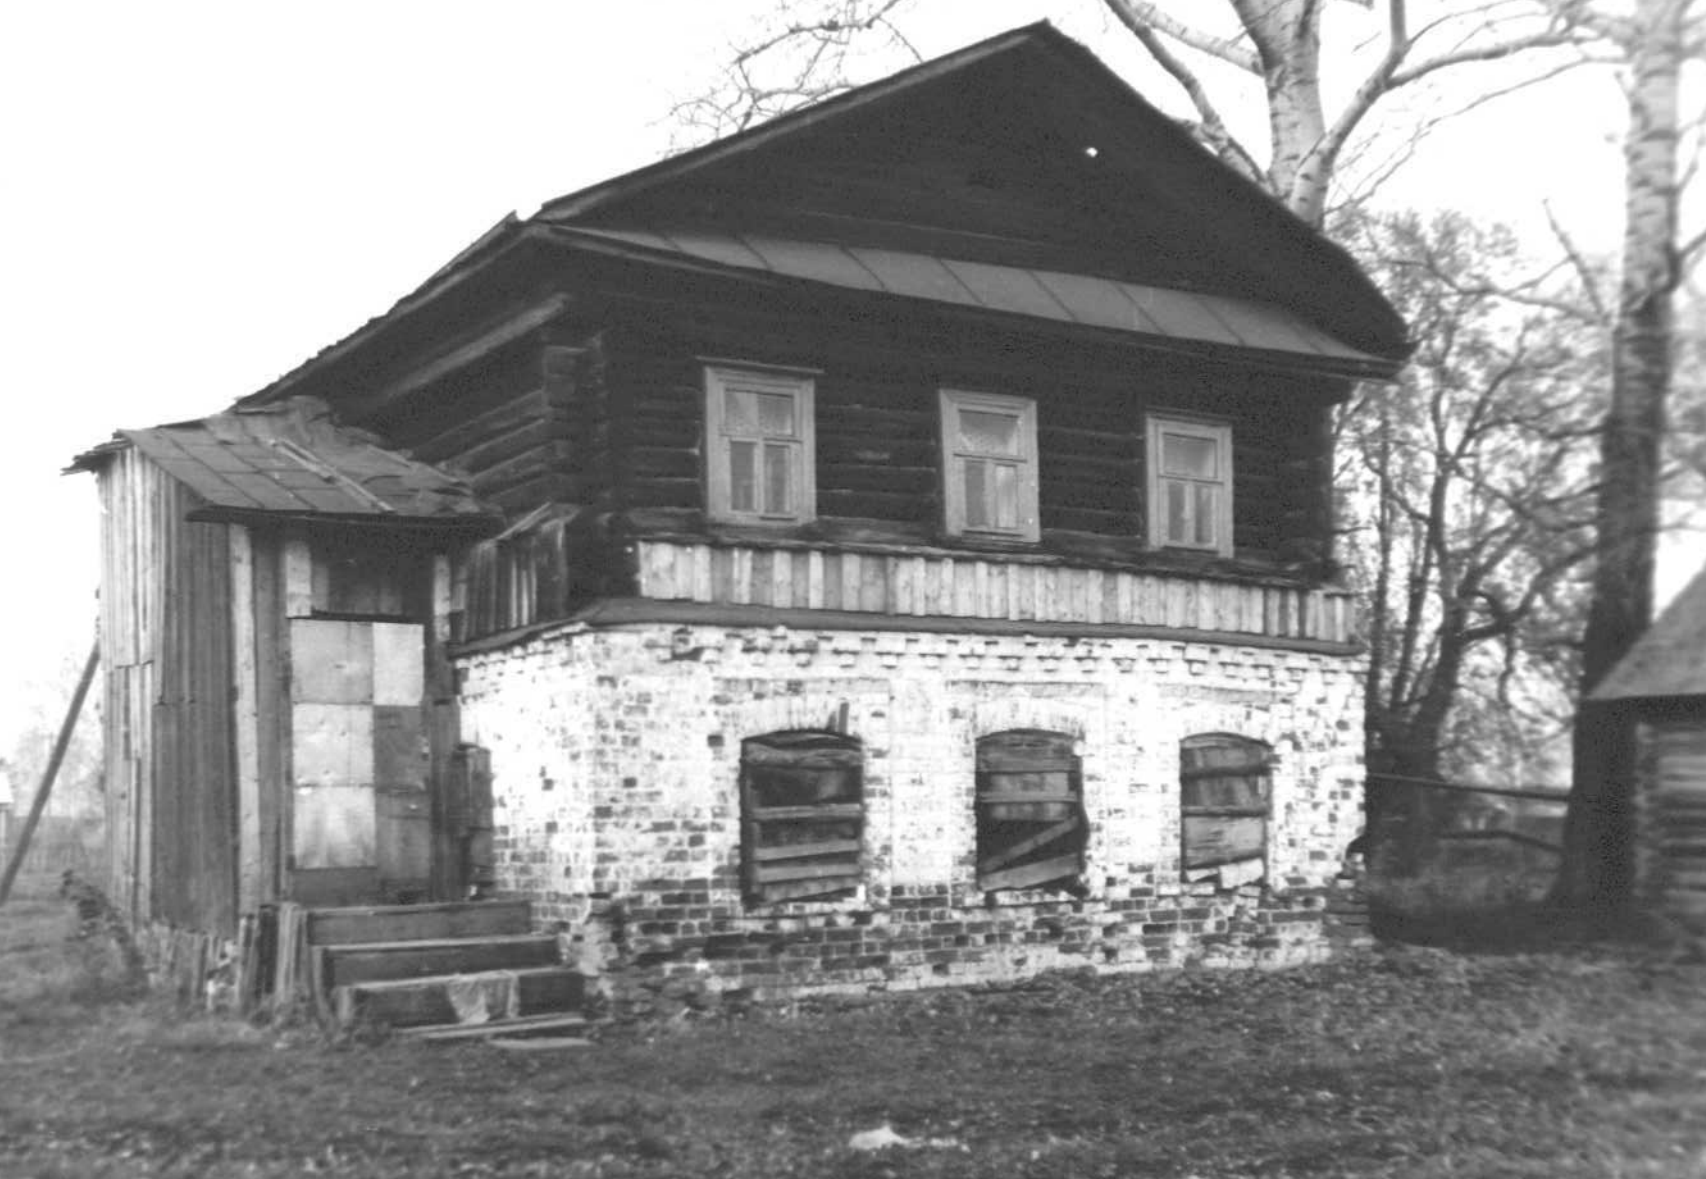
Здание двухэтажное: нижний этаж — кирпичный, верхний — деревянный рубленный. "в обло с остатком" без обшивки. Первый этаж неосштукатурен, побелен. Размер кирпича 24(26)х12(16)х7см. Межэтажные перекрытия — деревянные, плоские. Здание в плане прямоугольное. Внутренняя капитальная стена членит I этаж на два помещения: жилое, с окнами на восток и юг, и хозяйственное, освещаемое через узкие окна-бойницы в западной стене. Возможно, такое решение окон повторило декор ограды, окружавшей территорию церкви. Карниз здания украшен кирпичными "сосульками" — мотив заимствованный из декора Никольской церкви этого же села и часто встречающийся в постройках Ивановской области (например, в с.Доронино Тейковского р-на). Оконные проемы с лучковыми перемычками обрамлены рамочными наличниками. Лестница на второй этаж вынесена в тамбур у южной стены. Интерьер не обследовался. Сторожка входила в состав ограды, об этом говорит решение ее западного фасада: окна-бойницы, характерные для кирпичных оград, обработка только западных углов лопатками. Двери в западной и южной стенах позволяли попадать на территорию церкви или за ее пределы, минуя ворота.

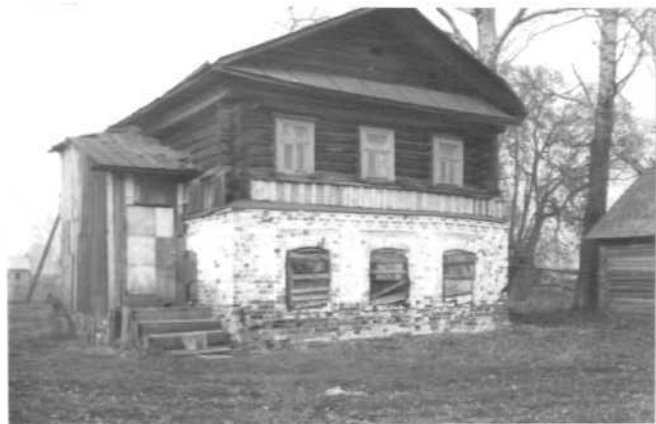
Чертежный план

Здание двухэтажное: нижний этаж кирпичный, верхний - деревянный, рубленый в обло с остатком, без обшивки. Кирпичный этаж побелен, размер кирпича 24x12x7 см. Междуэтажное перекрытие деревянное. Внутренняя капитальная стена делит I этаж на два помещения. Декорация здания очень проста и ограничивается рамочными наличниками окон и междуэтажным карнизом (пояс "сосулек"). Мотив подобного карниза заимствован из декорации Никольской церкви этого же храмового комплекса. Здание является рядовой церковной сторожкой, прежде включенной в одну линию с оградой.
