П А С П О Р Т

I. НАИМЕНОВАНИЕ ПАМЯТНИКА Церковь Преображения

IV. АДРЕС (местонахождение) ПАМЯТНИКА Калужская обл., Малоарславецкий р-н,

с. Спас-Суходрев

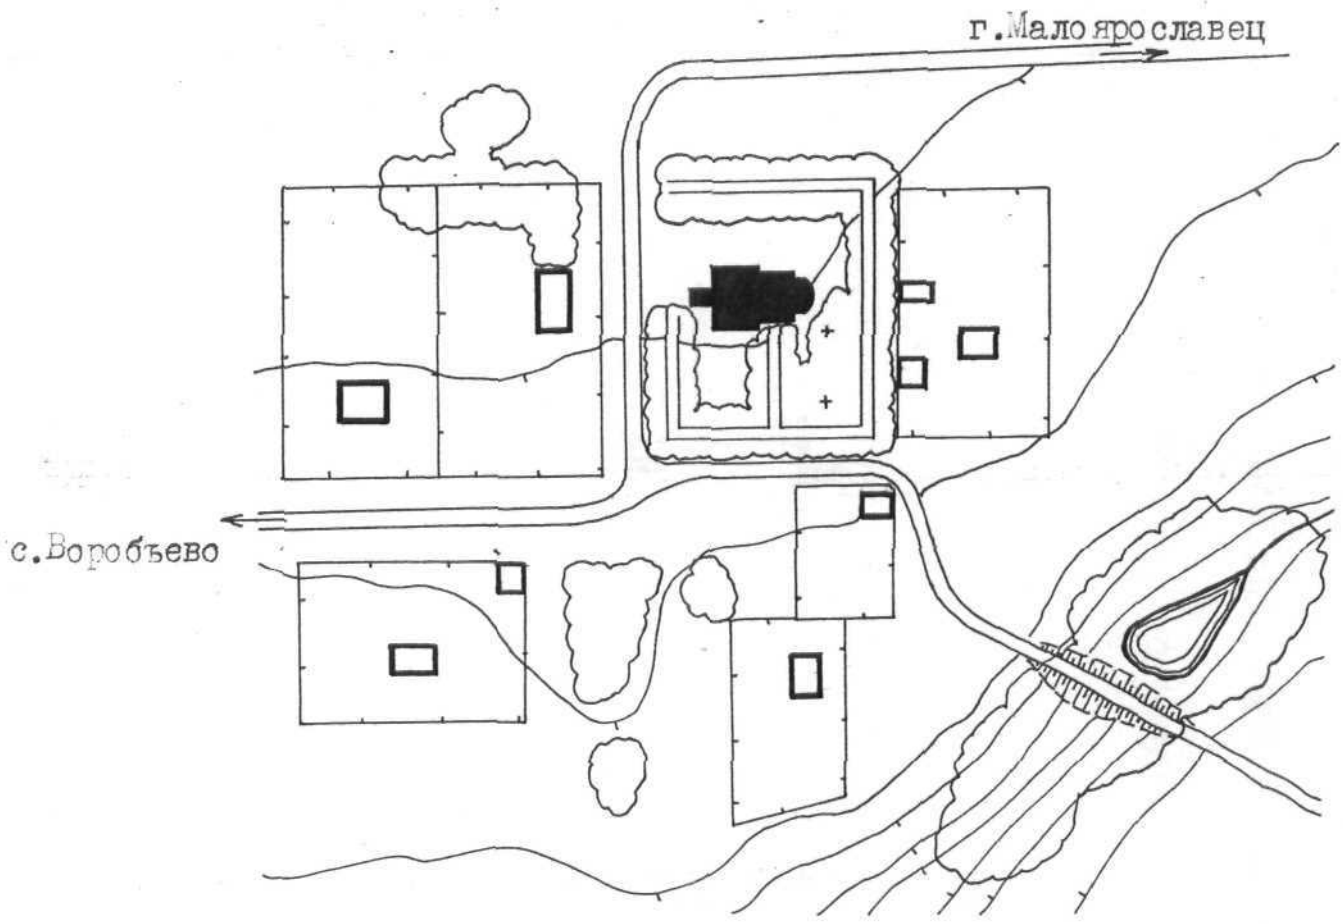
Генплан

Церковь расположена в середине небольшого села. Занимает компактный прямоугольный участок площадью 0,5 га. По его периметру окружена липовыми аллеями, за которыми прежде тянулась ограда. На участке к алтарю прилегает маленькое кладбище. Кирпичное здание на низком цоколе окрашено в голубой и белый цвета.

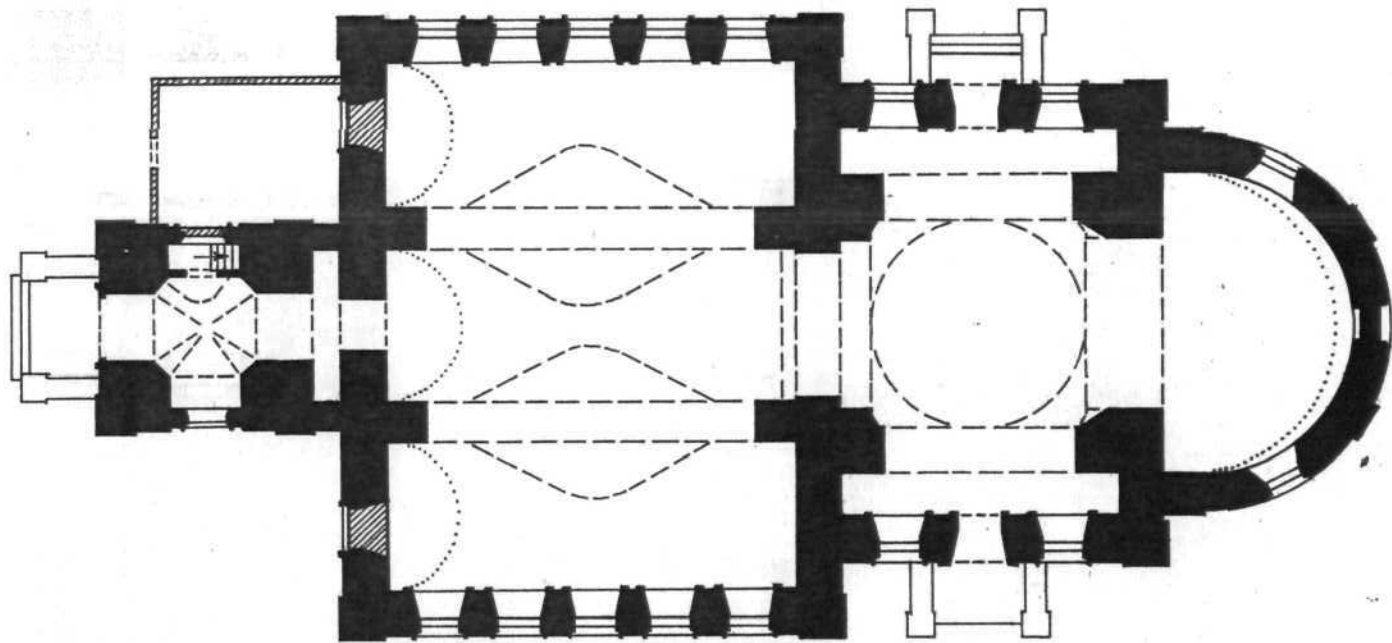
К четверику храма, немного вытянутому поперек оси здания и несущему ротонду с круглым барабаном и маковицей на шейке, примыкают полукруглая в плане апсида и более широкая трапезная, соединенная очень коротким переходом с двухрусной, но довольно высокой колокольней типа "восьмерик на четверике", завершенной граненым куполом, восьмигранным барабаном и маковицей на шейке.

Внутри храма выделено центральное помещение, квадратное в плане. Оно связано с узкими боковыми помещениями, а также с алтарем и трапезной большими подпружными арками. На парусах между арками держится ронда, перекрытая сферическим сводом. Боковые помещения храма перекрыты цилиндрическими сводами, алтарь - конхой. Трапезная разделена на 3 нефа, связанные большими подпружными арками; эти части перекрыты цилиндрическими сводами с распалубками у арок. Полностью сохранилось убранство интерьеров, включая 3 иконостаса, росписи и утварь. Стены слоены тычковой кладкой.

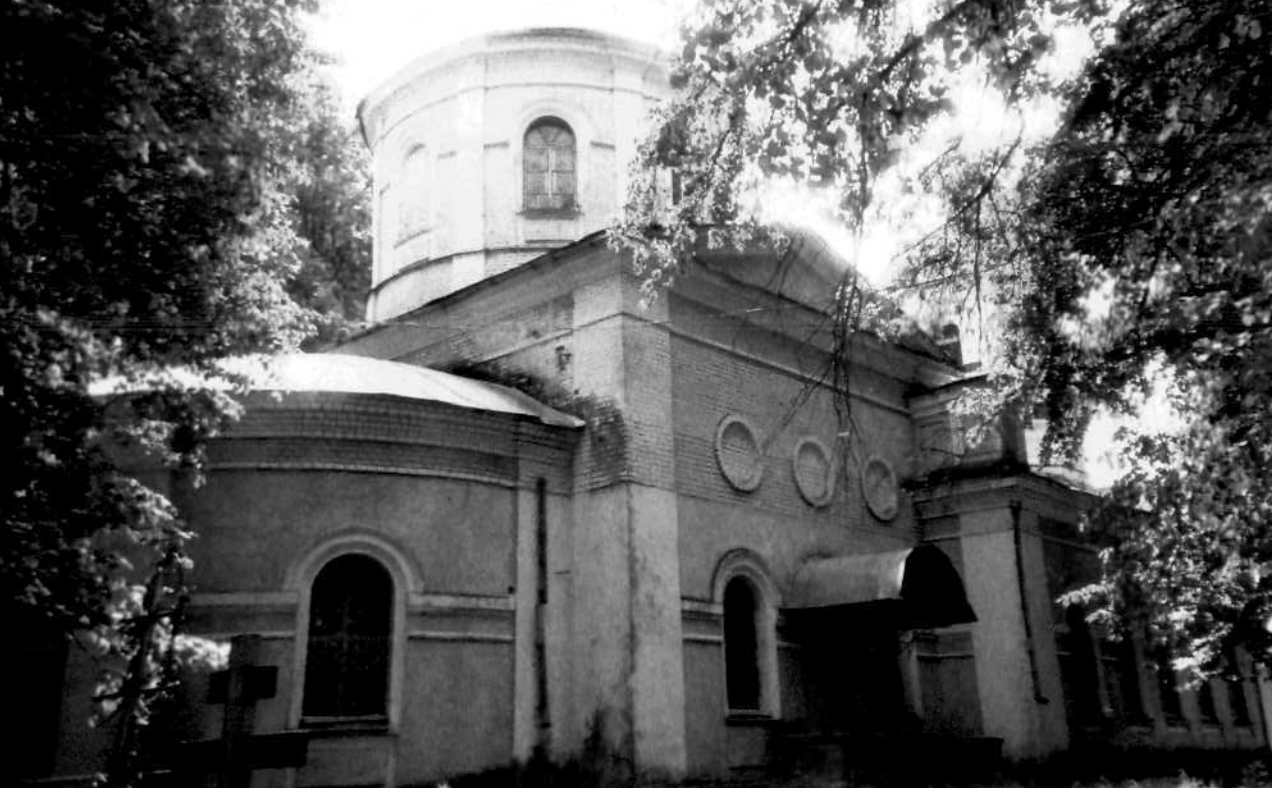
Вид с северо-востока

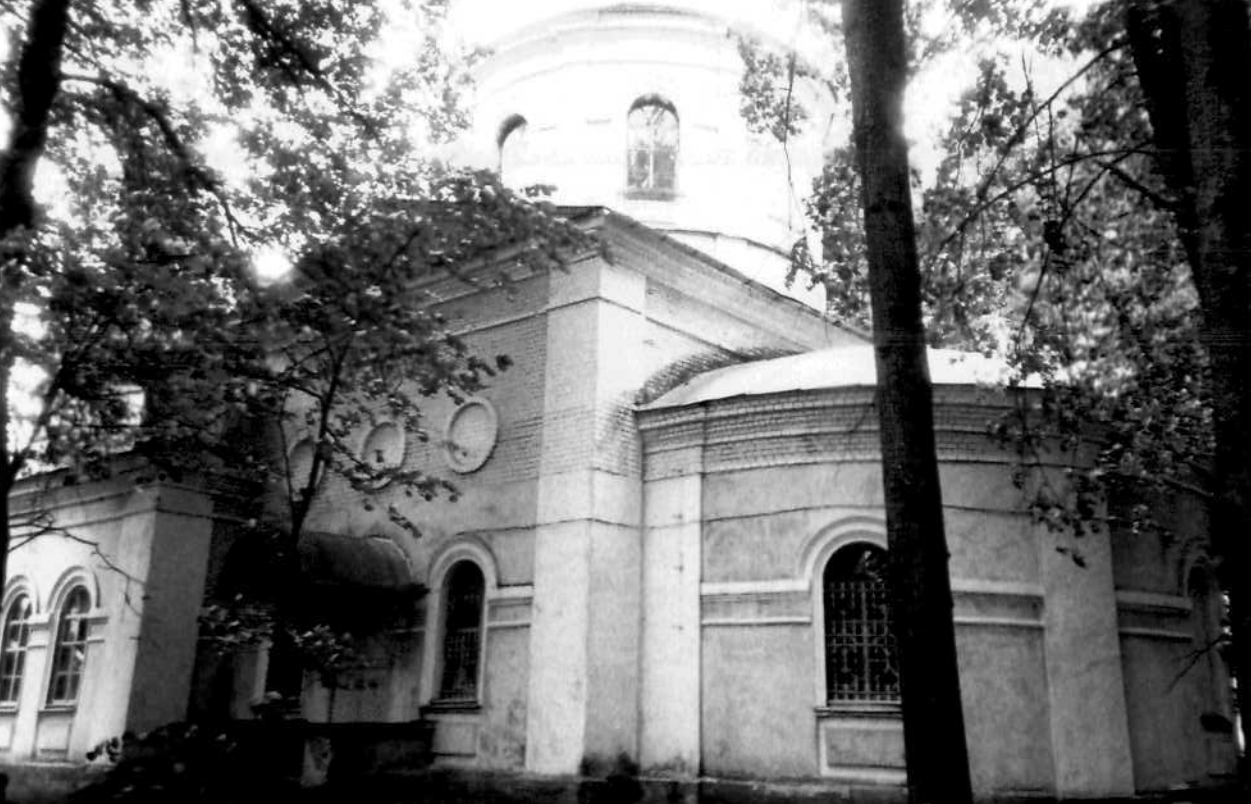
Вид храма с юго-востока.

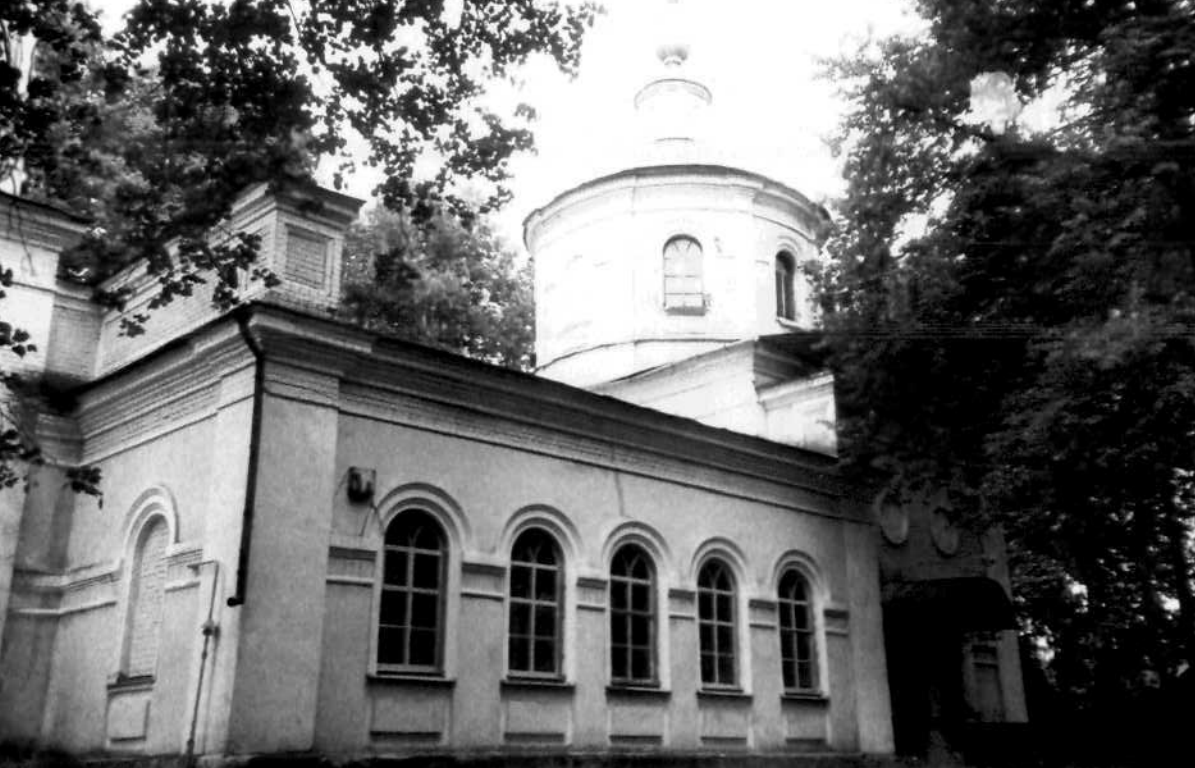
Вид трансепса и храма с юго-запада.
Август 2001г. Фото Ярового И. Ю.

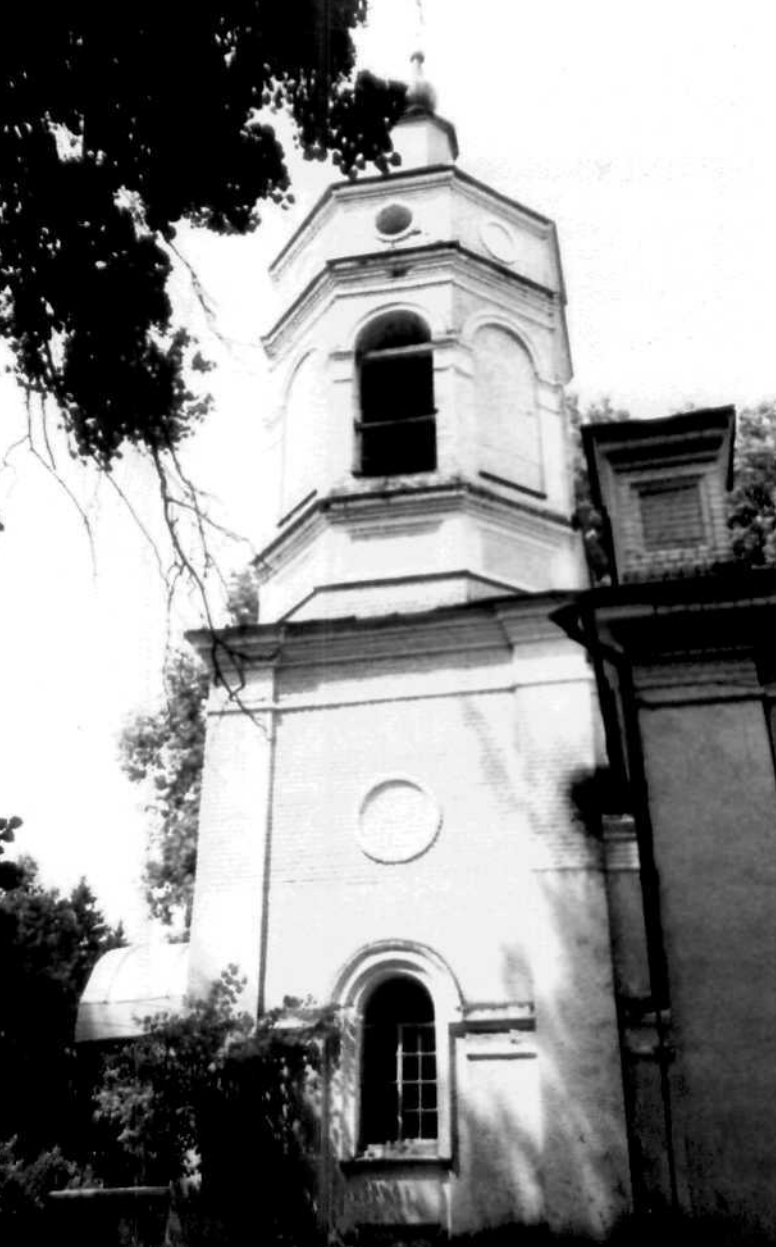
Четверик колоколни имеет западный вход под аналогичным зонтом, окна на боковых фасадах и круглые нишки над проемами. Восьмерик расчленен карнизами на 3 части. В нижней части под карнизом выложены филенки в ширину грани, в основной средней - арки звона по странам света, ложные окна на других гранях и лопатки на углах, а в верхней части - резонаторы по странам света и круглые нишки на других гранях.

Калужская обл., Малояросла-
вецкий р-н, с. Спас-Сухосред
Церковь Преображения. 1871г.
Южный фасад колокольни
Визит 2001г. Фото Зрвого И.Ю.

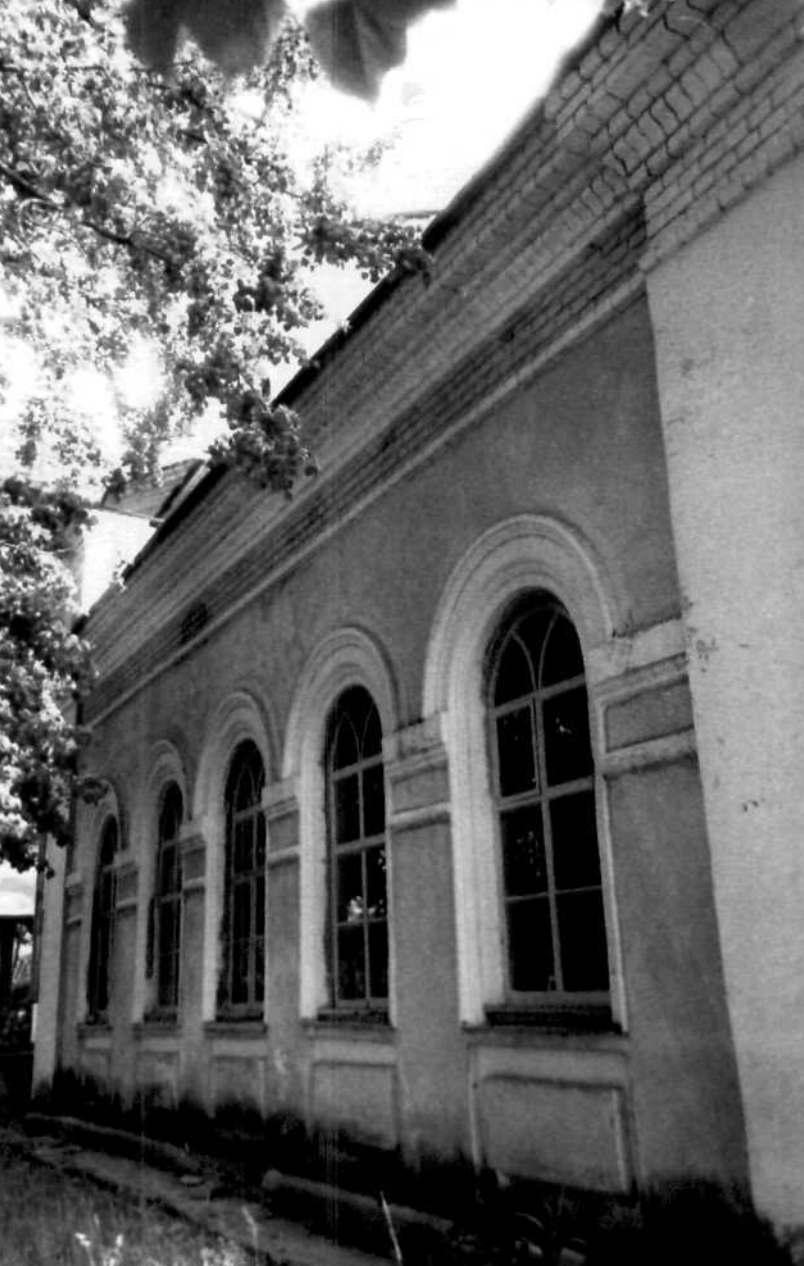
Калужская обл., Малоярославский р-н, с. Спас-Суходрев
Церковь Преображения. 1871г.
Северный фасад трансепса
Август 2001г. Фото Яровой И.Ю.

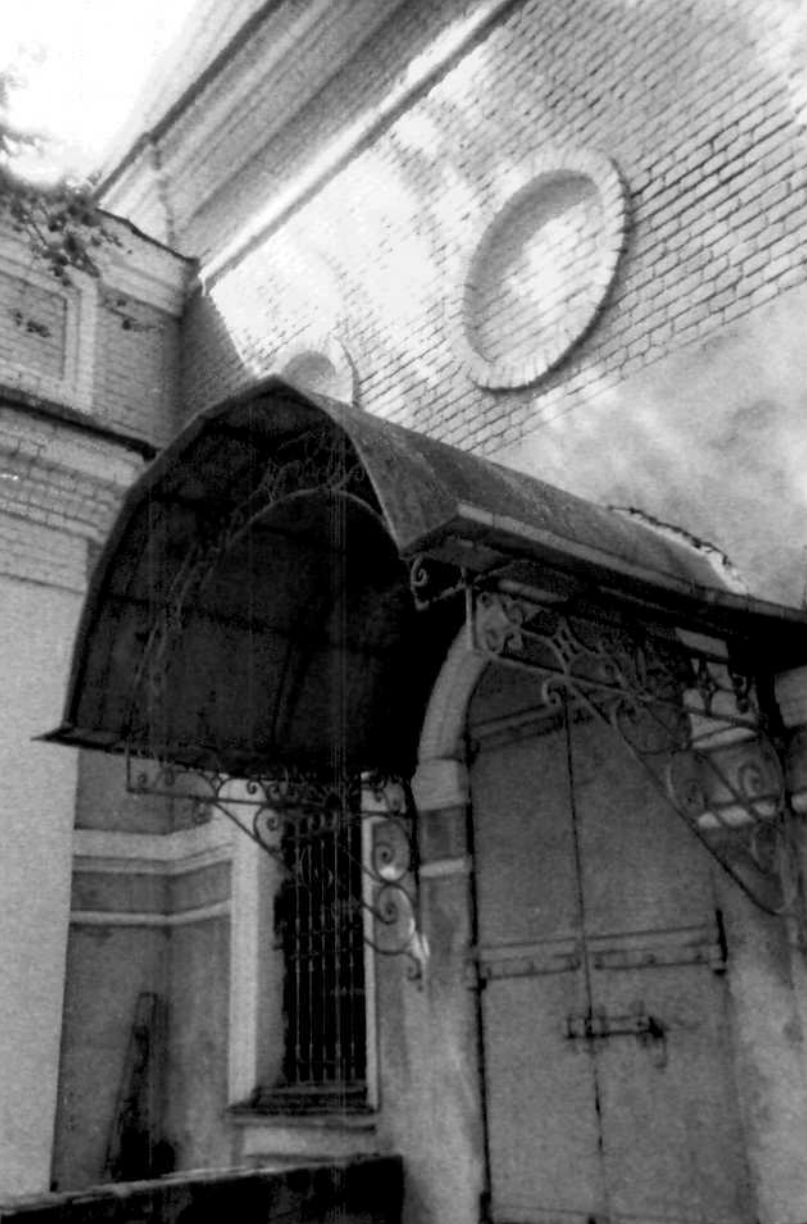
На трехосных фасадах четверика храма — входы под арочными и зонтами с поллицами, на ажурных консолях ^{из завитков} и решетчатых фризах. Над входами и боковыми окнами выложены круглые ниш ки. Завершены эти фасады фронтонами. На ротонде размещены 7 окон и ниша киота, на апсиде — 2 окна и ниша киота, на боковых фасадах трапезной — по 5 окон. Оконные решетки простого рисунка составлены стойками, утолщенными близ по-

Калужская обл., Малоярославский
район, с. Спас-Сухосред
Церковь Преображения. 1871 г.
Южный вход.
Август 2001 г. Фото Яревова И. И.

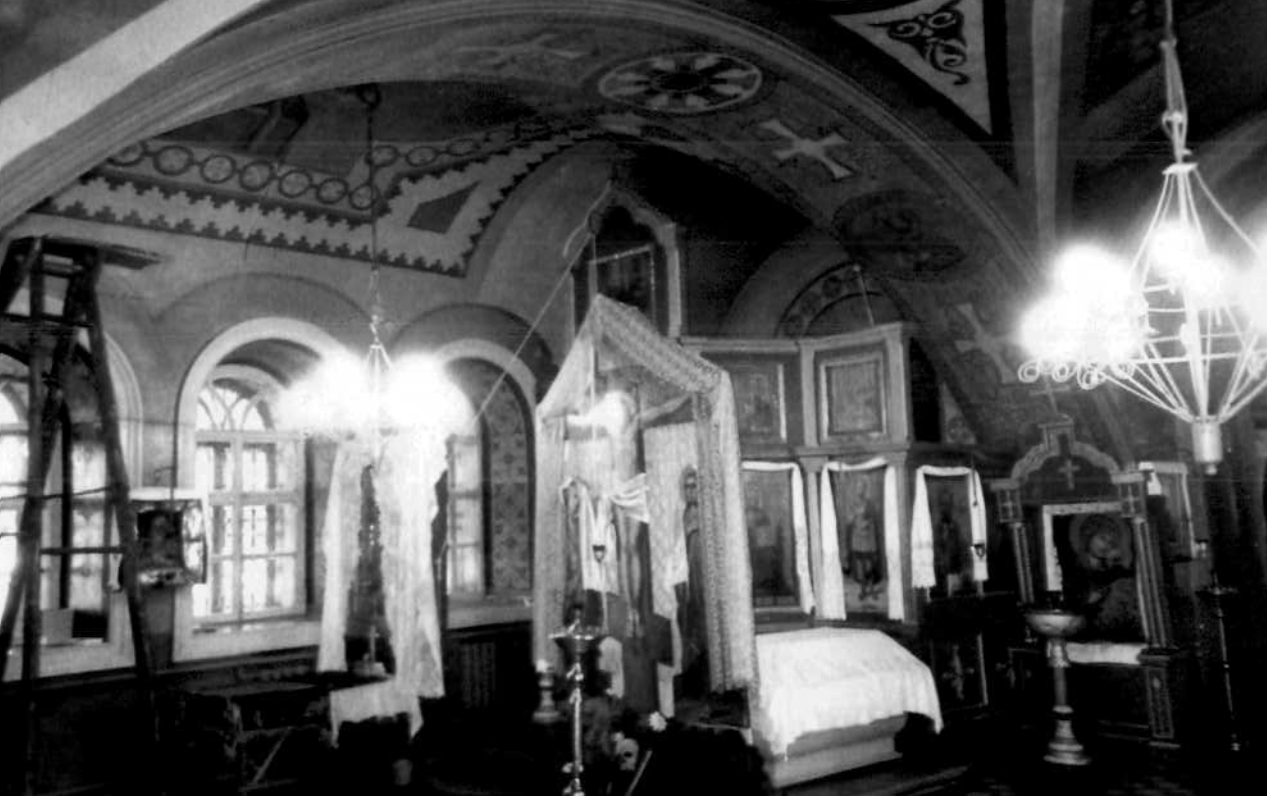
Интерьер траншеи.

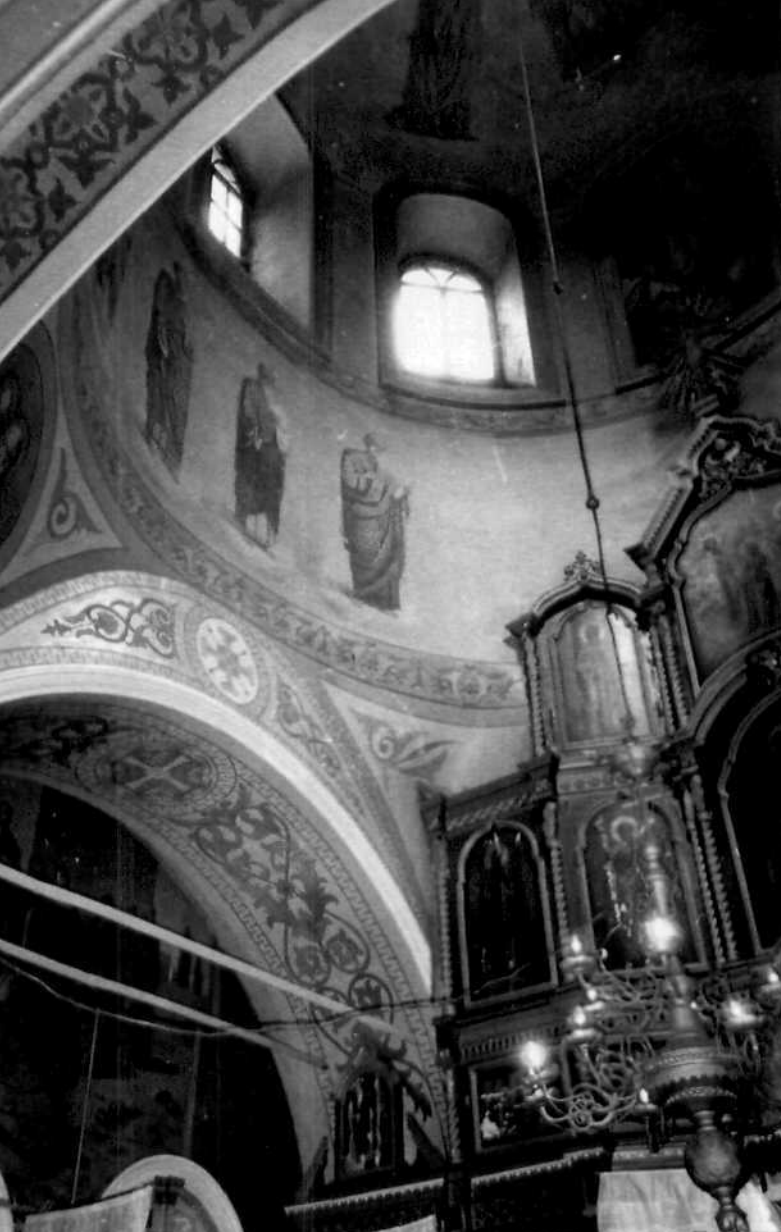
Калужская обл., Малоярославский р-н, с. Спас-Сухосребица
Церковь Преображения. 1871 г.
Интерьер храма
Август 2001 г. Фото Ярового И. И.

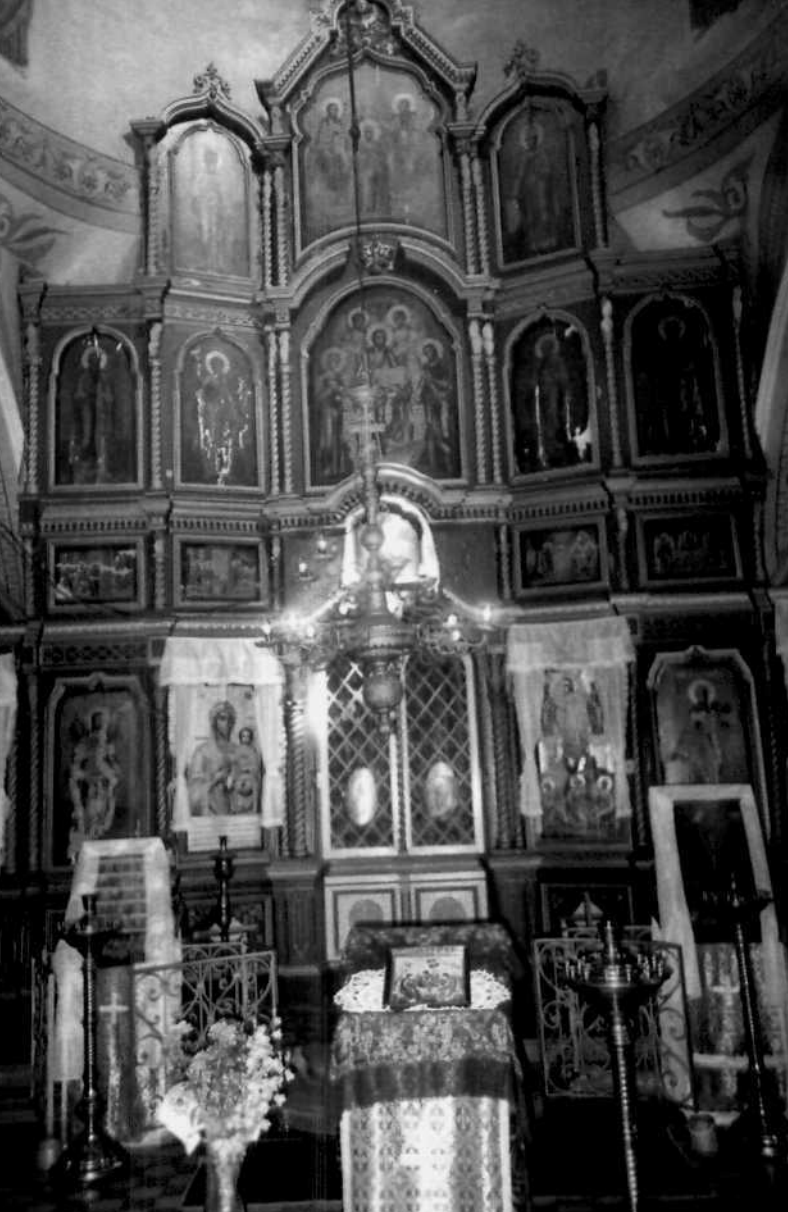
№
Калужская обл., Малояросла-
вский р-н, с. Спас-Суходрев
Церковь Преображения, 1877г.
Иконостас
Август 2001г. Фото Зрвого И.Ю.
