П А С П О Р Т

I. НАИМЕНОВАНИЕ ПАМЯТНИКА Рождественский монастырь. Колокольня с церковью Евгения.

Вкладыш № I к паспорту:
"Рождественский монастырь.
Надвратная колокольня с
церковью Евгения"

УЧЕТНАЯ КАРТОЧКА

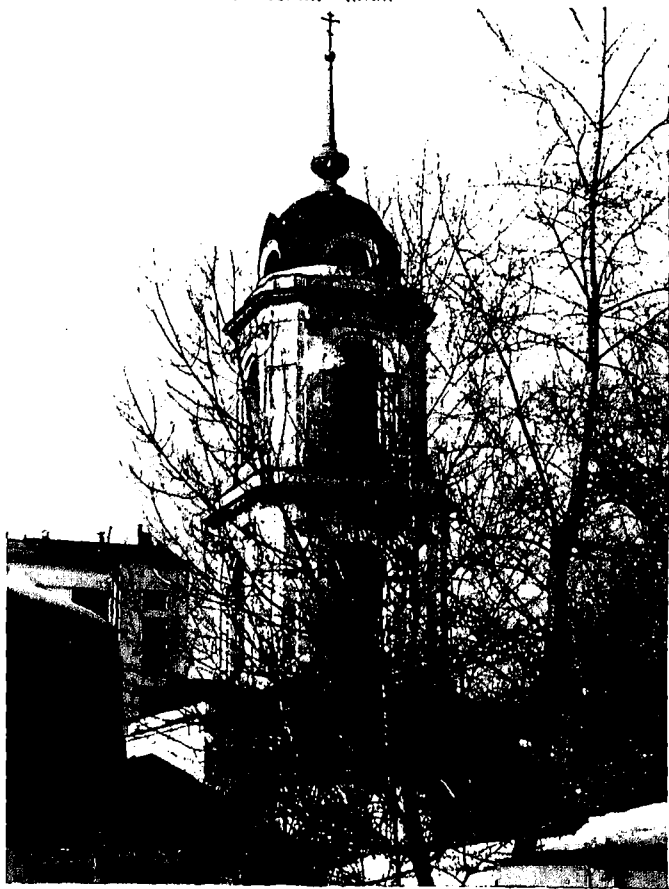
Фото или схематический план

Кирпичная надвартная колокольня (с церковью Евгения Херсонского) построена в центре западной линии ограды Рождественского монастыря в 1835 г. по проекту архитектора А. И. Каминского. Трехъярусное сооружение в стиле ампир состоит из массивного четверика с воротами и храмом под ними и двух ярусов звона со скошенными углами. Деревянный купол здания завершен шпилем и крестом. Под зданием имеется сводчатый подвал.

Фасады памятника имеют ордерную декорацию: пилястровые портики, лепные фризы с орнаментом. Церковь перекрыта сомкнутой сводом, опирающимся на два столба, угловые компартименты — крестовыми и коробовыми сводами. Проход ворот и темный подвал также сводчатые.
