П А С П О Р Т

I. НАИМЕНОВАНИЕ ПАМЯТНИКА Комплексо башен на горе БакхайлаII. ТИПОЛОГИЧЕСКАЯ
ПРИНАДЛЕЖНОСТЬ

УЧЕТНАЯ КАРТОЧКА
Комплекс башен на горе Бекхайла

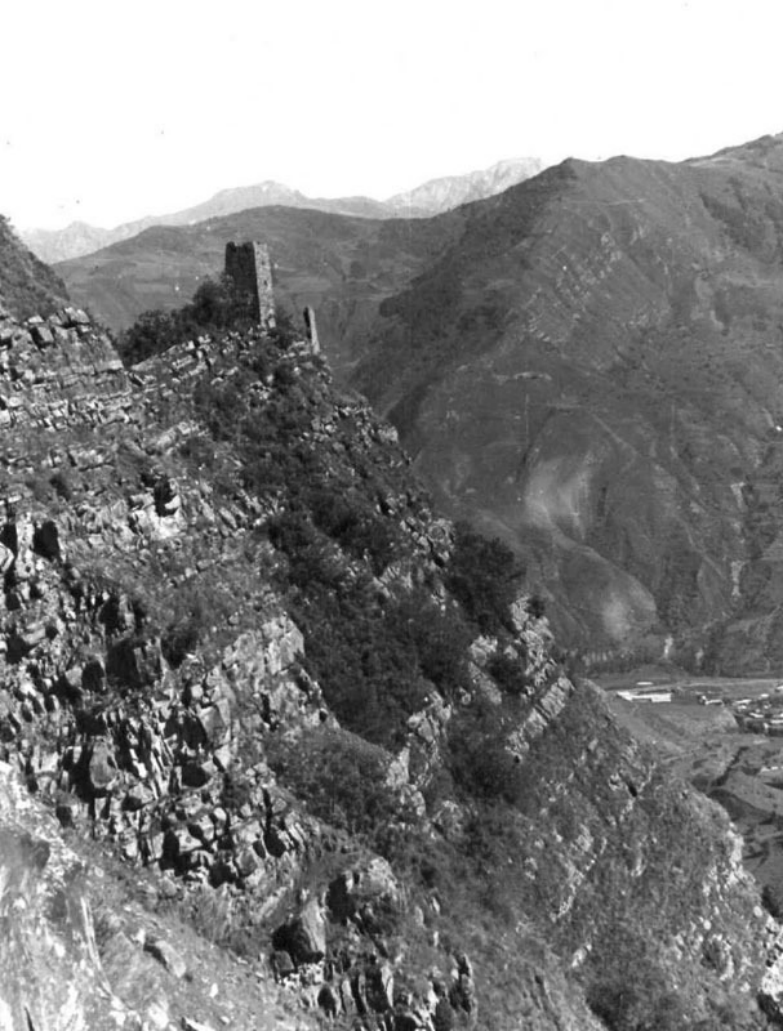
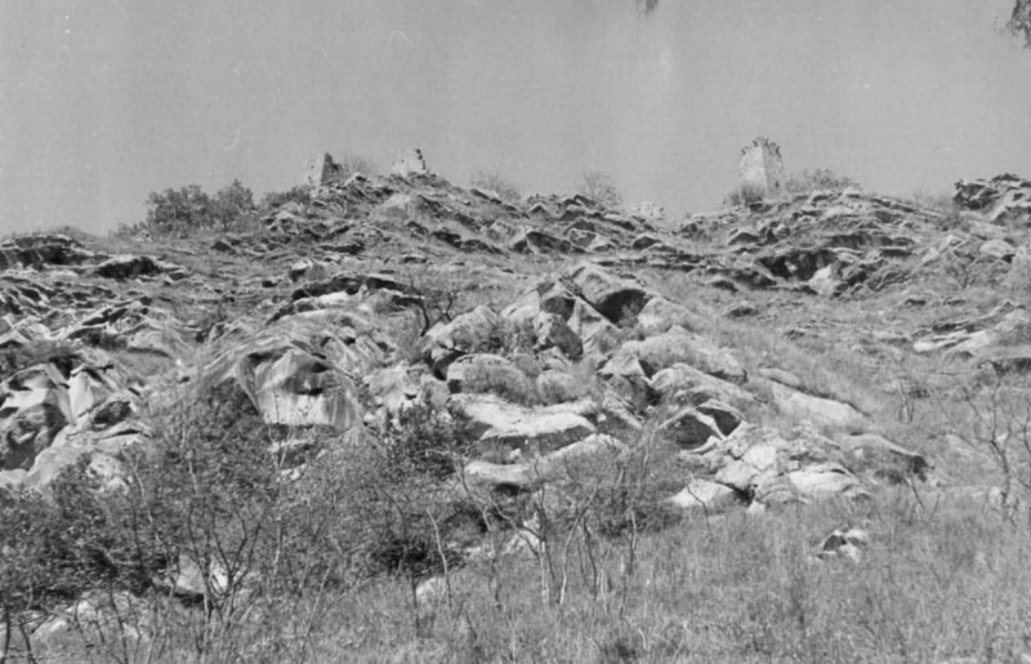
Из трех башен одна утрачена, разрушена крепостная стена; практически исчезла тропа, ведущая к комплексу снизу.

Комплекс башен расположен на небольшом уступе /мису/ горы Бекхайла. Это самое высокогорное поселение в ущелье речки Коктой-ах. Комплекс труднодоступен: скалистый уступ, на котором расположено селение, по северному и восточному склонам непроходим, т.к. они обрывисты, с запада над ним нависает огромная скала. Подход к комплексу только по южному склону, но и он — крутой и скалистый, с завалами камней.

Комплекс составляли три башни и крепостная стена со стороны южного склона. Башни боевые, небольшие по размеру /меньше по размеру традиционных вайнахских башен/.

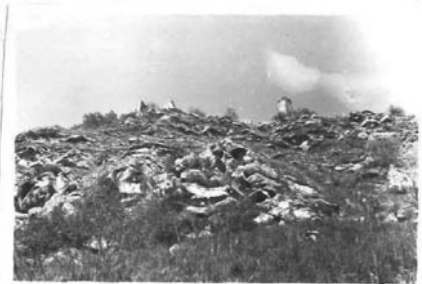
Фото или схематический план

Комплекс башен расположен на небольшом уступе горы Бекхайла. Это самое высокогорное поселение в ущелье речки Коктой-ахк. Комплекс труднодоступен, подход к нему по южному склону, крутому и скалистому. Комплекс составляли три боевых башни и крепостная стена со стороны южного склона. Башни небольшие по размеру /меньше традиционных вайнахских башен/.
