П А С П О Р Т

I. НАИМЕНОВАНИЕ ПАМЯТНИКА Дом доходный Ф.И. Хмелевцова

IV АДРЕС (местонахождение) ПАМЯТНИКА г. Хабаровск, ул. Комсомольская, 87

Дом доходный Ф.И. Хмелевцова

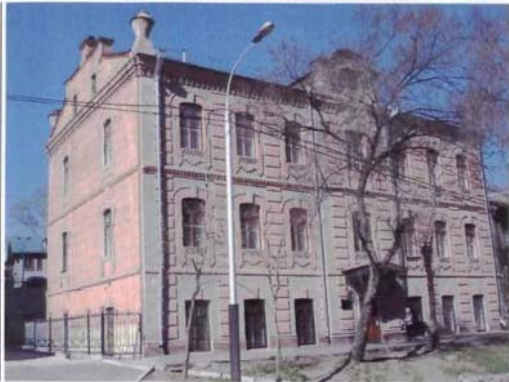
Фото или схематический план

Редкий для Хабаровска пример трехэтажного доходного дома, построенного для размещения учебного заведения. Здание в **СТИЛЕ ЭКЛЕКТИКИ** расположено в средней части склона, по красной линии ул. Комсомольской. К северо-западному его брандмауэру примыкает деревянный двухэтажный жилой дом. Выше по рельефу с отступом от красной линии находится высотный объем жилого дома. За счет этого при движении вдоль ул. Комсомольской объем здания-памятника хорошо просматривается. Главный северо-восточный фасад, выходящий к улице и юго-восточный торцовый фасад, оформлены деталями кирпичной кладки с использованием мотивов барокко и отдельных элементов, свойственных модерну. Здание прямоугольное в плане (23,6x13,6м). Со стороны двора имеет небольшую

позднюю одноэтажную пристройку. Первый этаж здания, по сравнению с двумя верхними, низкий, оформлен по типу цокольного. Пластика декора главного фасада строится на контрастном сочетании лицевой кладки поверхности стены из серого кирпича и выступающих деталей, преимущественно из красного кирпича – наличников окон, рустованных лопаток в простенках, междуэтажных и венчающего карнизов. Главный фасад в семь оконных осей выделен центральным ризалитом с дверным проемом главного входа, завершенным полукруглым с плечиками полуфронтоном. На верхних этажах окна имеют коробовые перемычки, на первом этаже – лучковые. Юго-восточный торец, раскрытый к улице, завершен фронтоном усложненной формы. Углы здания выделены надкарнизными высокими тумбами в форме вазонов из формованного кирпича на трехступенчатых постаментах.
