П А С П О Р Т

I. НАИМЕНОВАНИЕ ПАМЯТНИКА Церковь Архангела Михаила п. Юрино.II. ТИПОЛОГИЧЕСКАЯ
ПРИНАДЛЕЖНОСТЬ

Республика Марий Эл. Юринский район, п. Юрино
Церковь Архангела Михаила

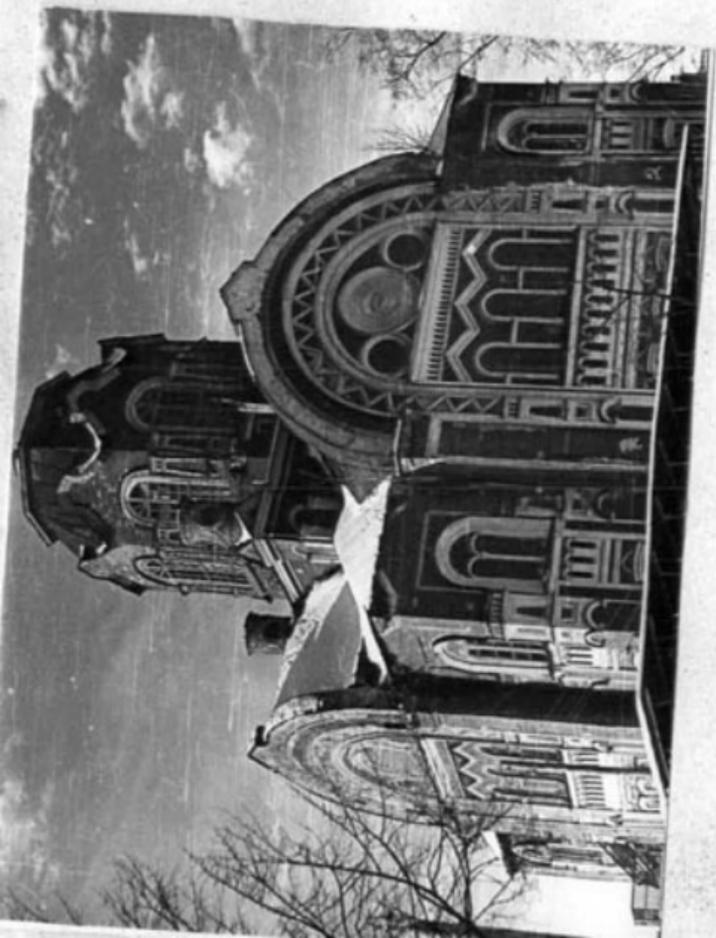
ФОТО ДЛЯ СХЕМАТИЧЕСКОГО ПЛАНА

Материал - белый мрамор и бутовый камень
черный и красный кирпич, внешняя отделка
- окраска известковым раствором. Крыша
покрыта железом. Отделка интерьеров -
дерево, алебастр

В 1915г. начата ремонтно-реставрационные работы здания.
