## ПАСПОРТ

I. НАИМЕНОВАНИЕ ПАМЯТНИКА Музей-заповедник "КИЖИ"Баня у дома МошниковойII. ТИПОЛОГИЧЕСКАЯ  
ПРИНАДЛЕЖНОСТЬ

## УЧЕТНАЯ КАРТОЧКА

I. НАИМЕНОВАНИЕ ПАМЯТНИКА музей "КИЖИ", Баня двухкамерная из д. Усть-Яндом.

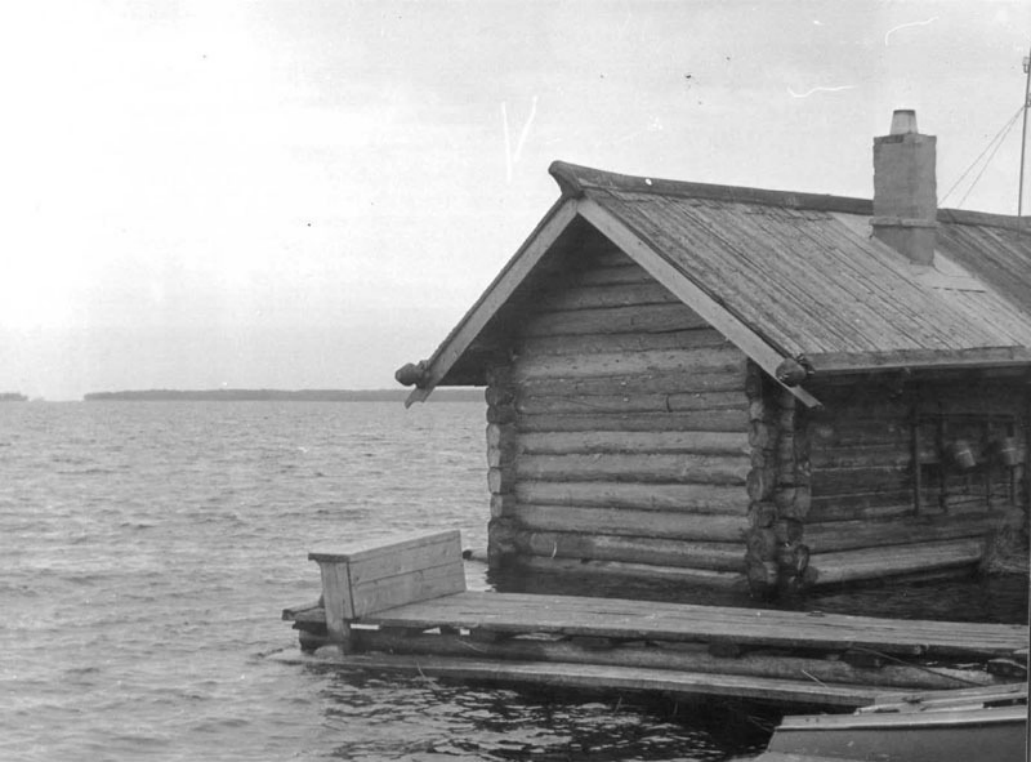
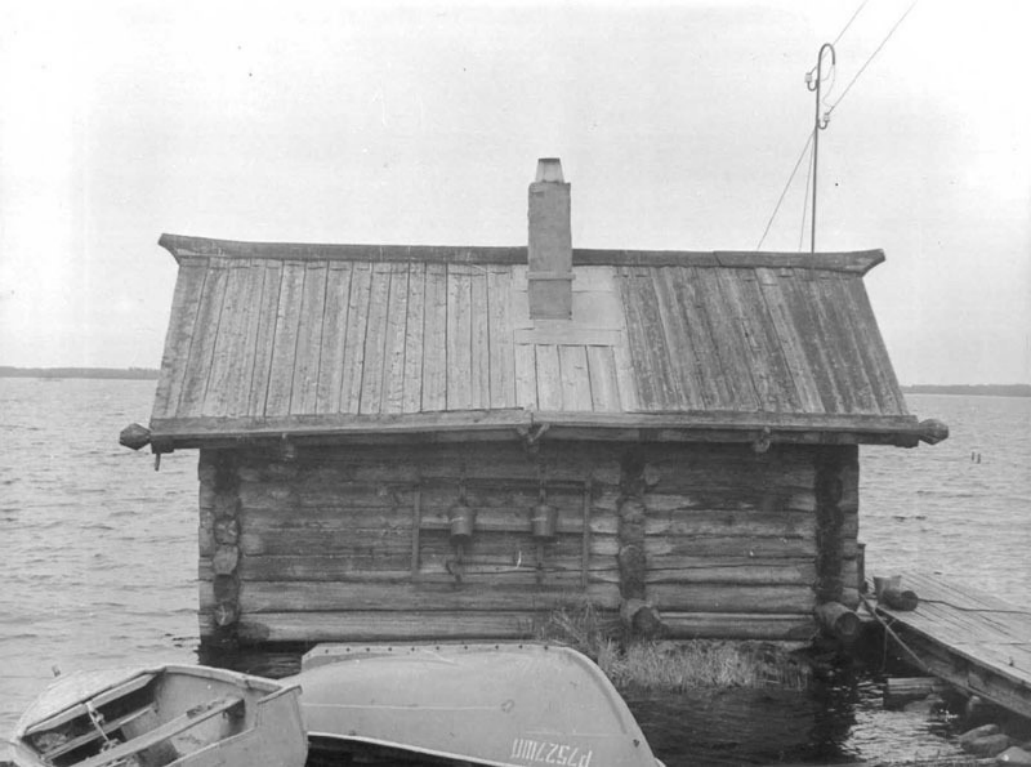
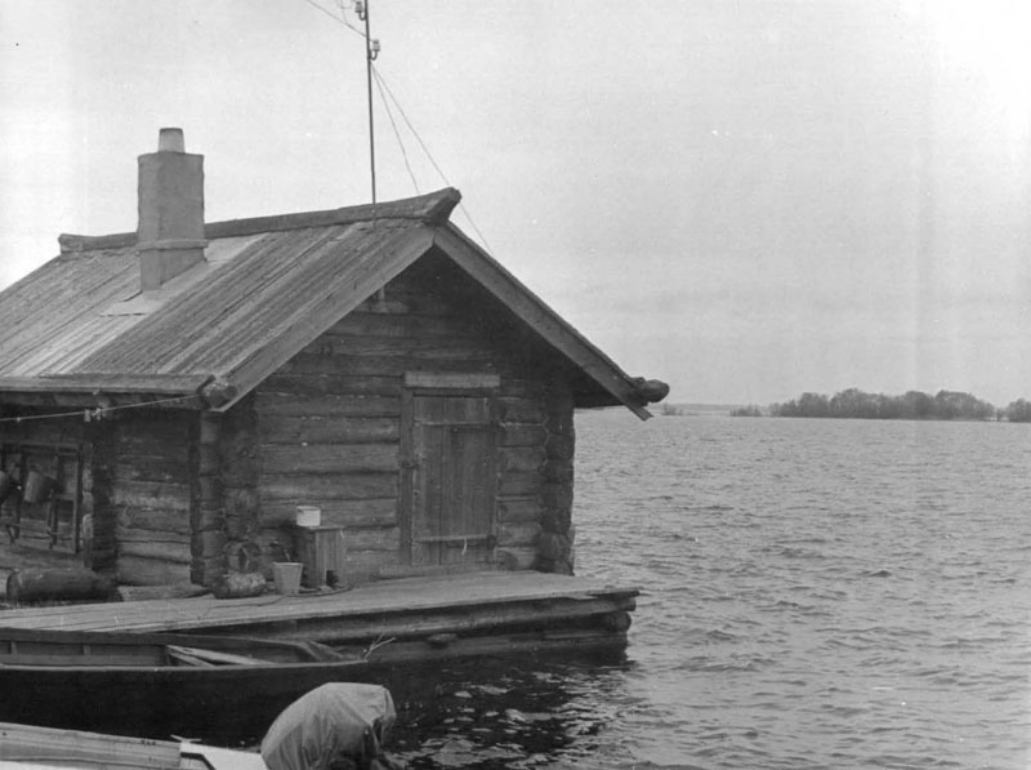
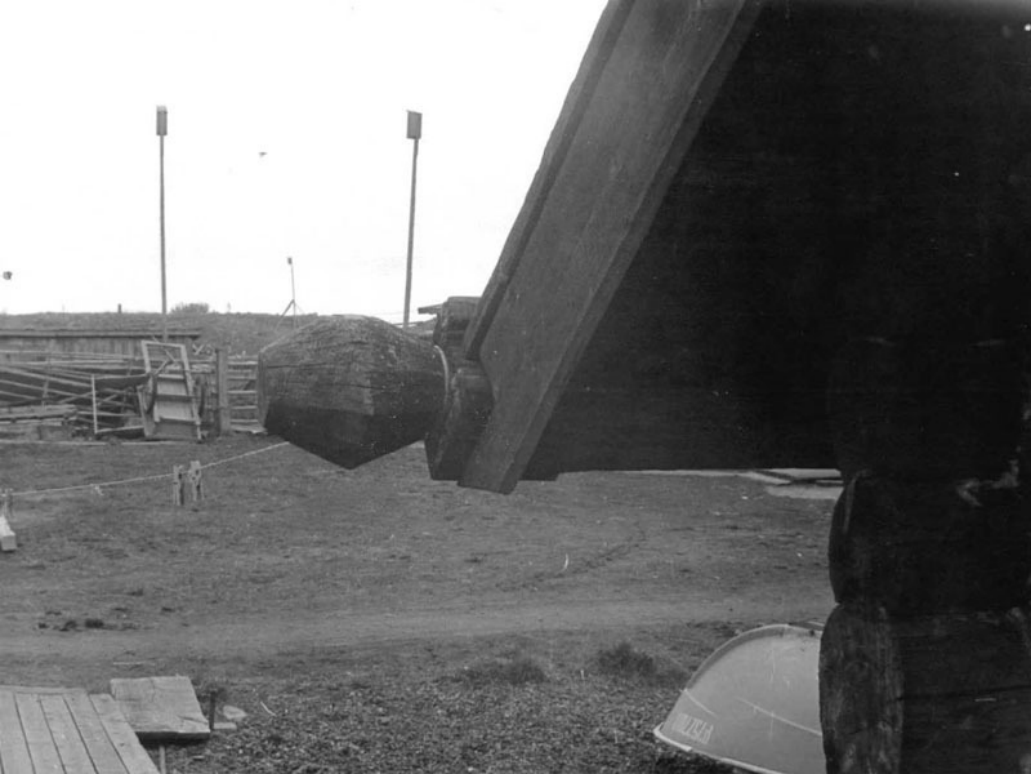
Постройка расположена на восточном берегу д. Ямка, против д. Мошниковой, главным торцевым фасадом со входом обращена на юг. ~~Постройка~~ Представляет собой пятистенный двухкамерный сруб в форме параллелепипеда, перекрытого двускатной, симметричной крышей. Вход расположен с торцевого, фронтового фасада. Южная стена снабжена двумя окнами — в предбаннике и в собственно бане. Слева от входа в помещении бани расположена печь-каменка с вмурованным ~~акким~~ котлом. Потолок помещения снабжен квадратным дощатым дымоходом, закрываемым задвижкой.

В предбаннике отсутствует встроенная лавка. В собственно бане в северо-западном углу устроен квадратный потолок. Выступ ~~оклупня~~ на кровле геометрической формы. Окончание потока в форме ~~октаэдра~~ со срезами вершинами. Стены рублены "в обло", кровля тесовая, без гвоздевой конструкции "по курицам и потокам".

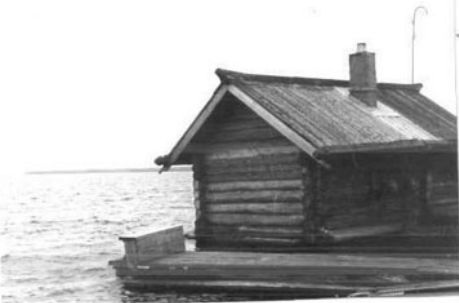
Фото или схематический план

Постройка расположена у д. Мошниковой в д. Ямка. Представляет собой двухкамерный пятистенный сруб, дезгвоздевой конструкции. Внутри помещения установлена печь-каменка с вмурованным котлом.  
Размеры: 5,57х3,97х3,27
