П А С П О Р Т

I. НАИМЕНОВАНИЕ ПАМЯТНИКА **Сел. Бугультикау. Дзуар на скале.**

Алагирский р-н, Хилакское ущ., сел. Бугультикау

УЧЕТНАЯ КАРТОЧКА

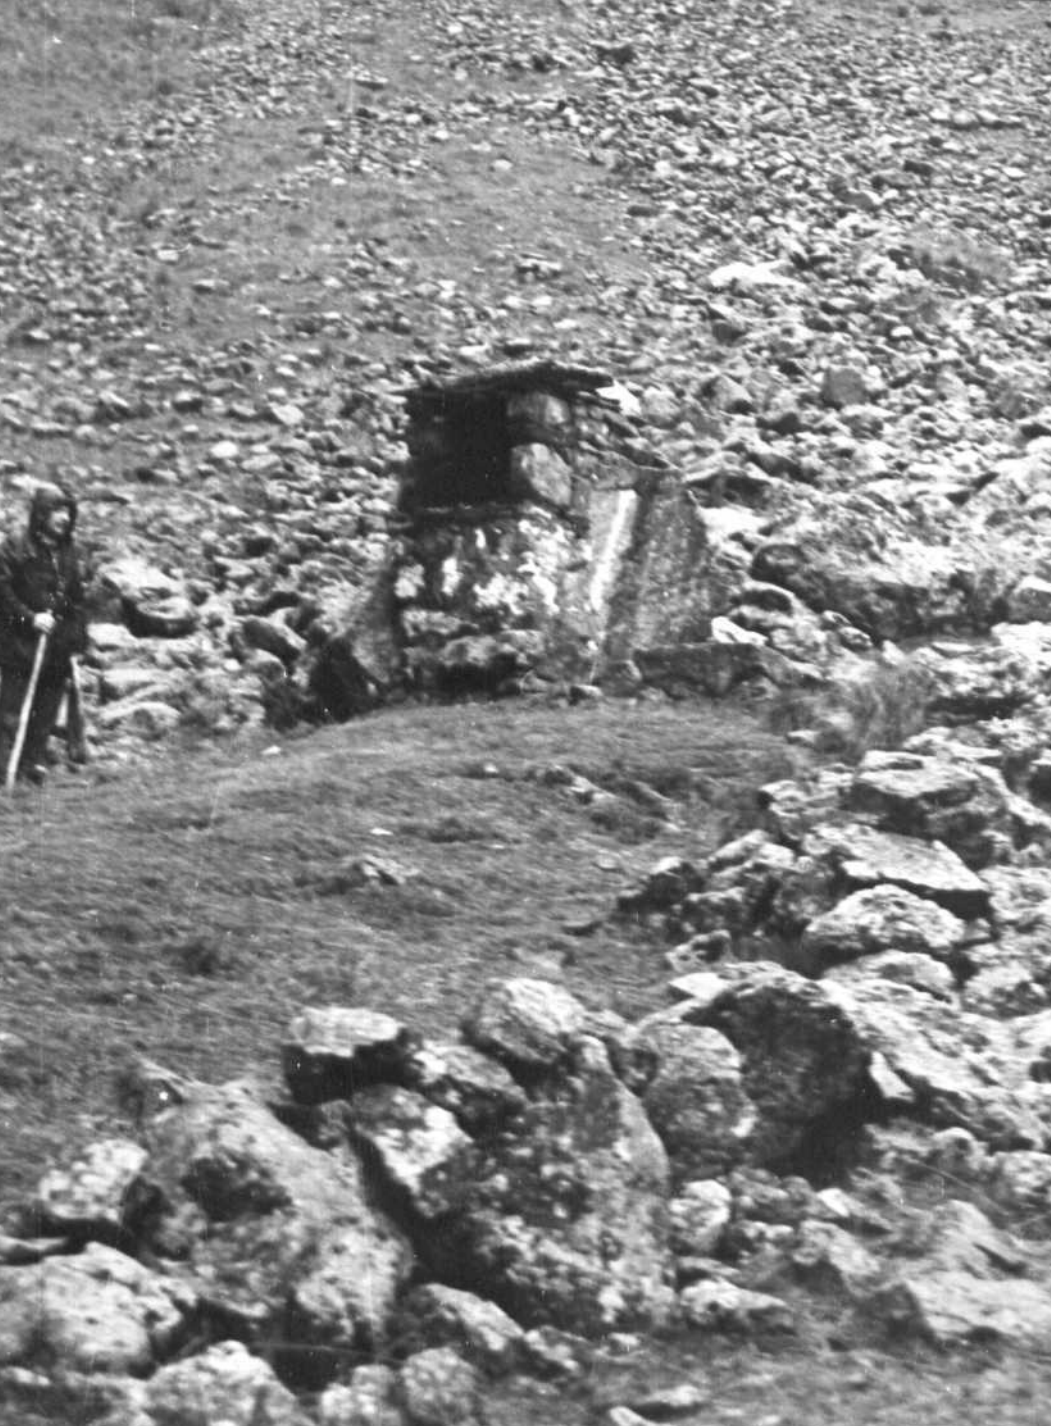
Обмер Караваевой Н 1979г

Дзуар - компактная трехстенная постройка с плоской крышей. Вдвужена на большом валуне неправильной формы. С восточной стороны валун, выполняющий роль пьестала, дополнен каменной кладкой на известковом растворе, образующей переднюю часть пьестала, или цоколя. Фасад цоколя был оштукатурен и выкрашен светлой известью. Дзуар, стоящий на выровненной площадке пьестала, представляет собою небольшую, квадратную в плане /1,0x1,0/ камеру, открытую на восток, с плоской крышей из широких плит. Стены дзуара сложены насухо из грубо подтесанных камней. При этом постройка отличается достаточной прочностью.

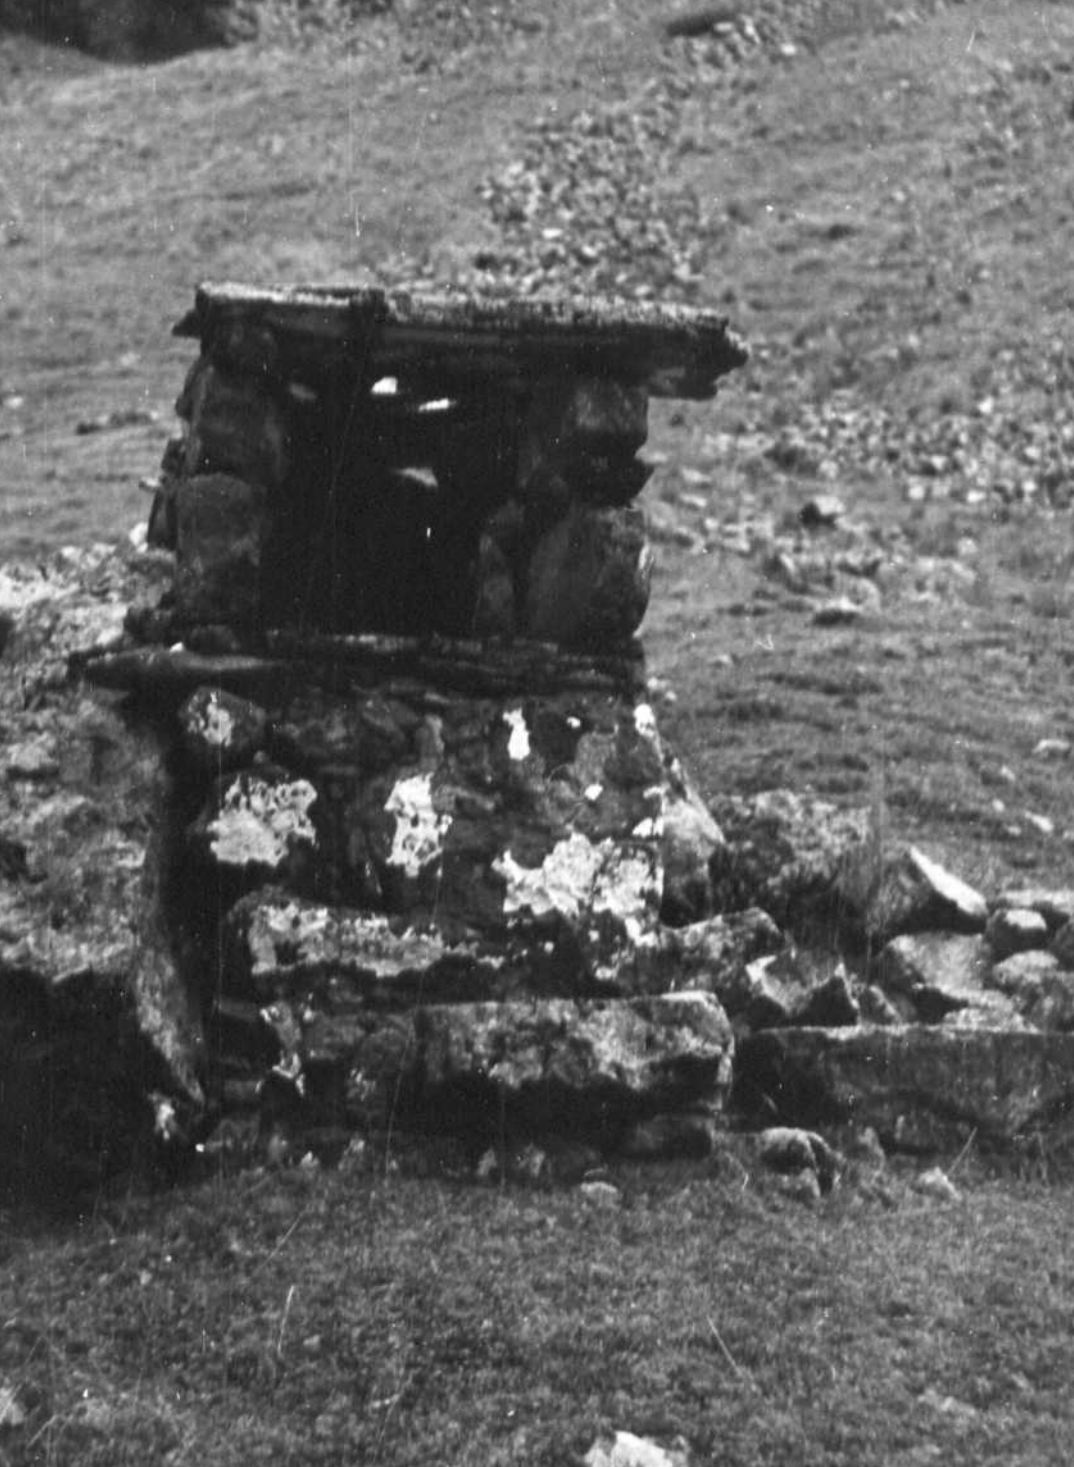
Со Дээр Ялагдсан р-н
Цв. Бүрхэмийнхэн, Озуур
на скала

На подступах к селению с южной стороны расположено родовое святилище Бугуловых - так наз. "дзуар". Он находится в долине р. Фиагдон, на левом ее берегу, у подножия крутого склона левого отрога Хилакского ущелья.

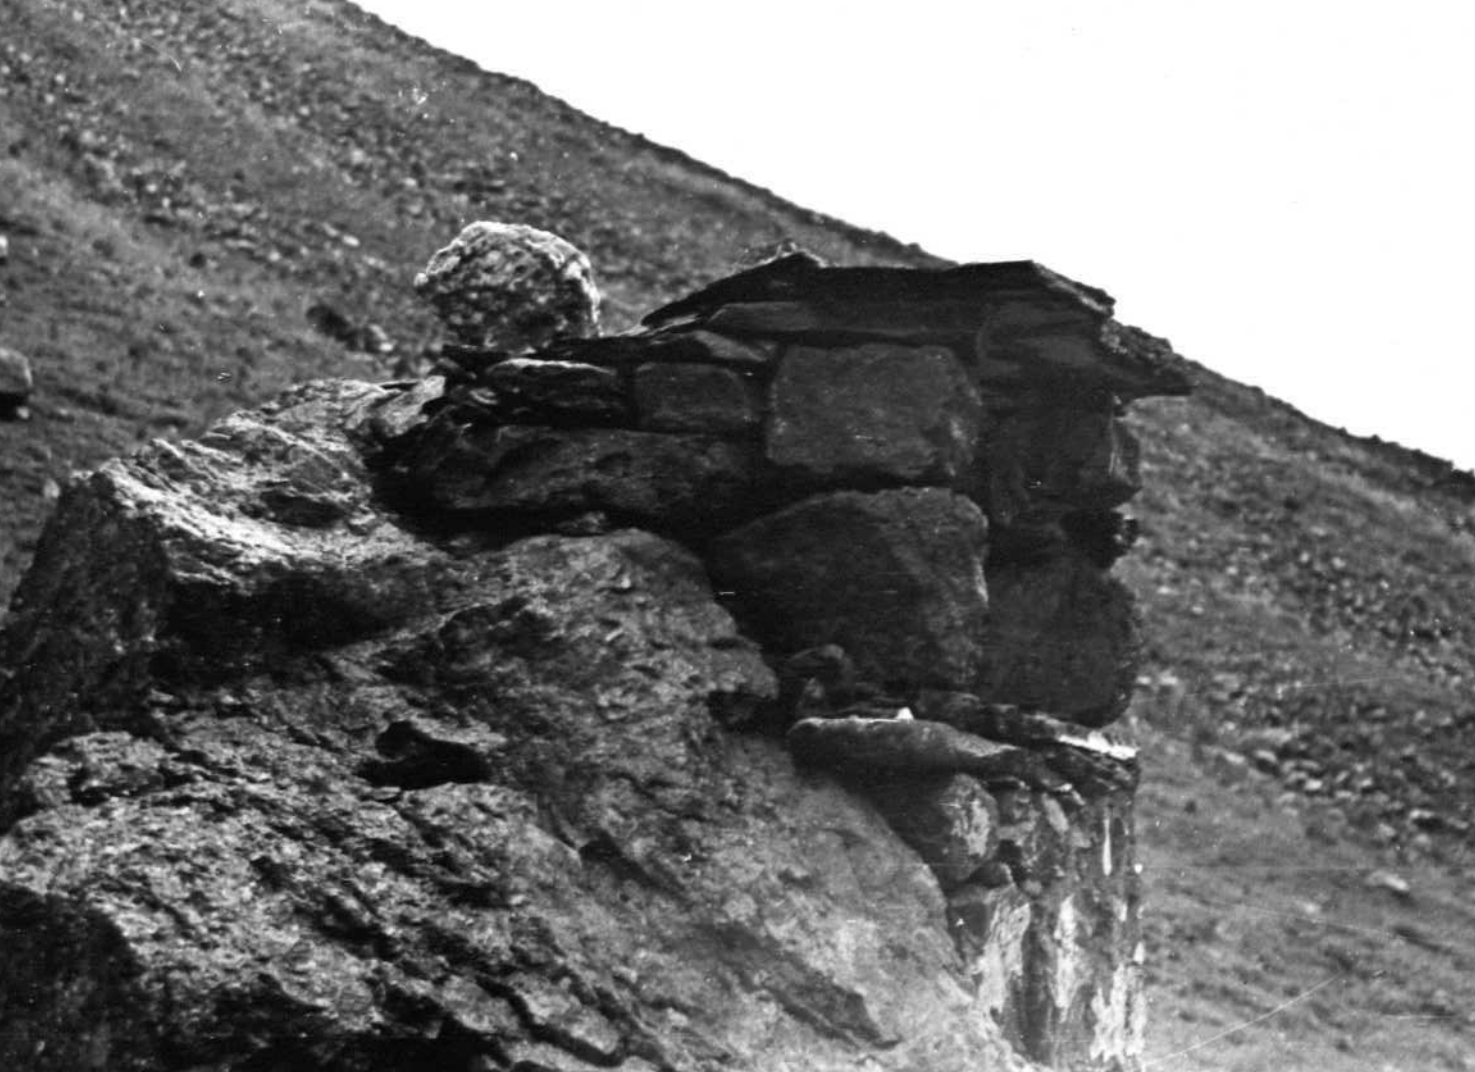
Со Дээр Агаширский р-н
с/п. Бучуль тикау. Дзуар ма скае.

Сохранность памятника удовлетворительная.

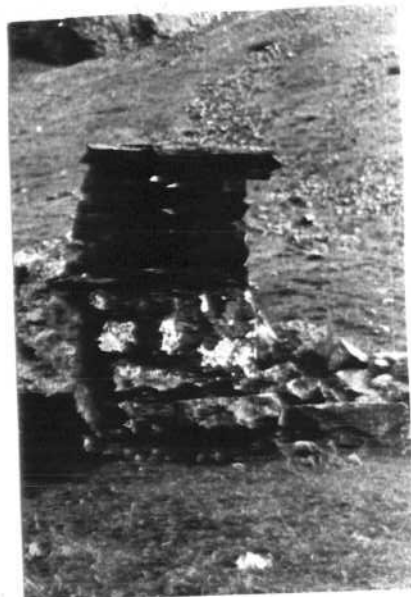
Родовое святилище Бугуловых, так наз. "дзуар" расположено в долине р. Фагдон, на левом ее берегу у подножия крутого склона левого отрога Хилекского ущелья.

Компактная трехстенная постройка водружена на большом валуне неправильной формы с восточной стороны выполняющем роль пьестамента. Дзуар представляет собой квадратную в плане камеру, открытую на восток, с плоской крышей из широких плит. Небольшая территория перед ним была обнесена сложенной насухо каменной оградой.
