П А С П О Р Т

I. НАИМЕНОВАНИЕ ПАМЯТНИКА Лечебница Дмитриевского.

IV. АДРЕС (местонахождение) ПАМЯТНИКА Архангельская обл., г. Архангельск,  
пр. Чумбарова-Лучинского, 38. АССР, край, область, район, автономная область

## УЧЕТНАЯ КАРТОЧКА

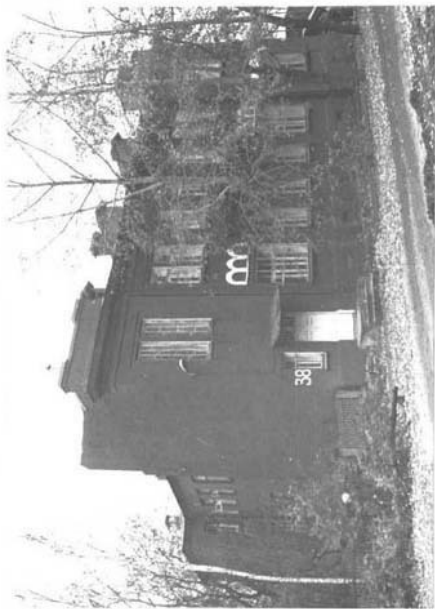
Кирпичное двухэтажное здание юго-западным фасадом выходит на пр. Чумбарова-Лучинского. В плане здание имеет сложную конфигурацию, Г-образный план его усложнен выступами с северо-запада. Внутренний угол скошен.

Главный фасад выделен ризалитами, завершенными аттиками. Стены венчает карниз сильного выноса с сухариками. Окна в центре на первом этаже заключены в рамочные наличники, широкие украшены завершениями в виде трех арок. Сохранился балкон. Вход с главного фасада прикрывает зонт на цепях.
