## ПАСПОРТ

Спасо-Преображенский монастырь

Скит Всех Святых, Козлодец

Карельская АССР .г.Сортавала .о.Валаам  
Спасо-Преображенский монастырь.  
Скит Всех Святых.  
Колодец.

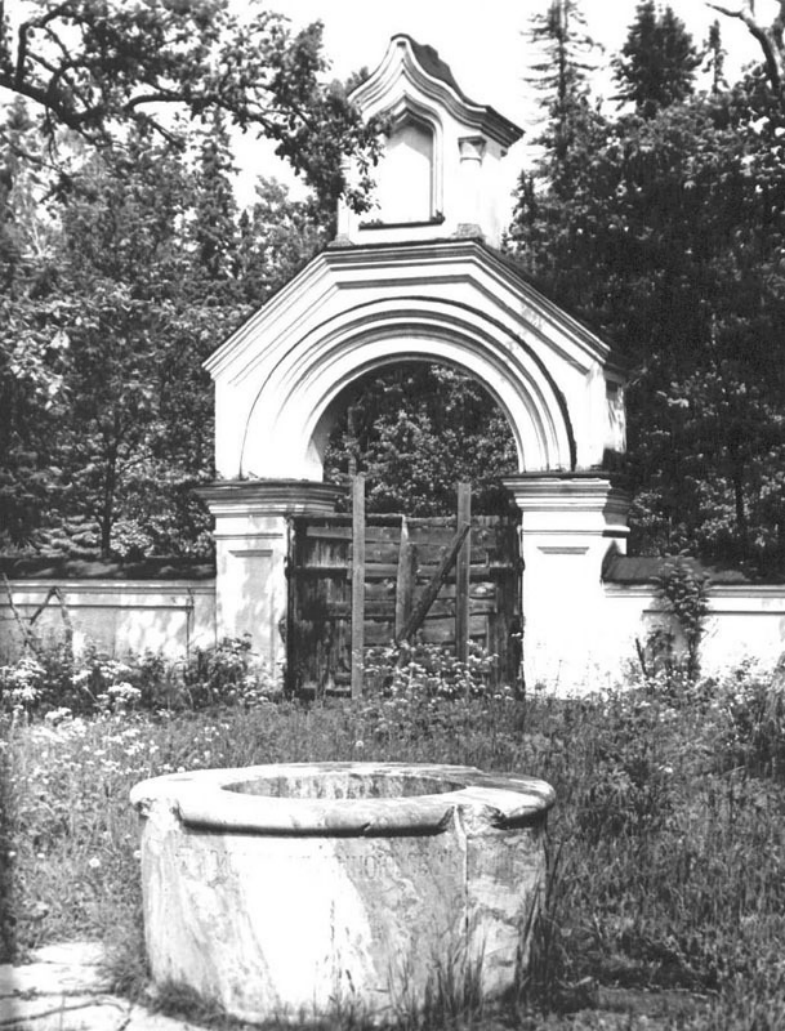
Сооружением колодца завершилось формирование комплекса построек скита Всех Святых. Высеченный в скале колодец был покрыт в виде часовни маленьким куполом с крестом (разд. УШ, I) В настоящее время колодец засорен, вода загрязнена.

**Перестроек нет, утрачено полностью покрытие колодца.**

Колодец вырублен в скале, ниже уровня земли облицован кольцами серого гранита, надземная часть вытесана из цельного блока серого мрамора и завершена кольцевой плитой из того же материала с отесанной на валик наружной окружностью. По периметру надземной части колодца высечена надпись: "Сей колодезь глубиною семь аршин высечен в скале в 1857 году при настоятеле отце игумене Дамаскине"

Основные размеры: наружный диаметр 1,5 м, внутренний диаметр — 0,9 м. Высота над уровнем земли — 0,75 м.
