П А С П О Р Т

I. НАИМЕНОВАНИЕ ПАМЯТНИКА Дом жилой Г.К. Борисова

1908 г.

IV. АДРЕС (местонахождение) ПАМЯТНИКА г. Хабаровск, ул. Запарина, 43

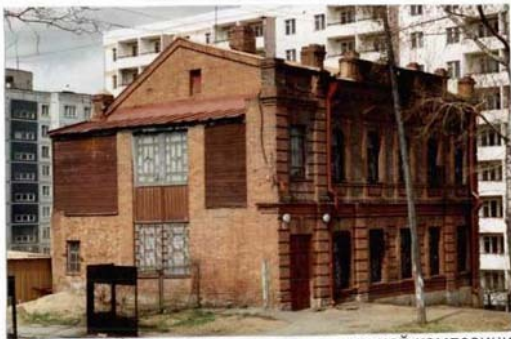
Фото или схематический план

Здание представляет архитектурную ценность, как пример небольшого жилого дома, выполненного в духе эклектики с элементами классицизма. Занимает участок в центральной части города. Главным фасадом обращен на ул. Запарина. Прямоугольный в плане, компактный двухэтажный объем с небольшой пристройкой лестничной клетки (13,8x10,4м). Стены здания сложены из красного кирпича, цоколь со стороны главного фасада облицован гранитом. Крыша над основной частью дома двускатная, над пристроен лестничной клетки – пультовая.

Уличный фасад отличается оригинальной композицией, в которой левая часть, решенная в виде ризалита, отделяется рустованной лопаткой от основной части фасада в пять окон, решенной на симметричной основе. Каждый проем нижнего этажа правой части оформлен рамочным наличником с веерным замком в перемычке. Пять арочных окон второго этажа, расположенные на общем фоне стены из серого кирпича декорированы наличниками, выполненными из красного кирпича с треугольными (по два крайних окна) и лучковым (среднее окно) сандриками. На ризалите и фасаде, обращенном на юго-восток, сохранились первоначальные окна с витражным остеклением геометрического рисунка в центре которого крест, разорванный ромбом. Из декоративных элементов интерьеров сохранились первоначальные филенчатые двери, металлическая кованая решетка ограждения лестничного марша и деревянное, украшенное сквозной резьбой, ограждение площадки второго этажа.
