ПАСПОРТ

Монастырь Спасо-Преображенский. Свят
Возня Предтечи. Келейный корпус.

**УЧЕТНАЯ КАРТОЧКА Спасо-Преображ. монастырь
скит Иоанна Претечи, келейный корпус**

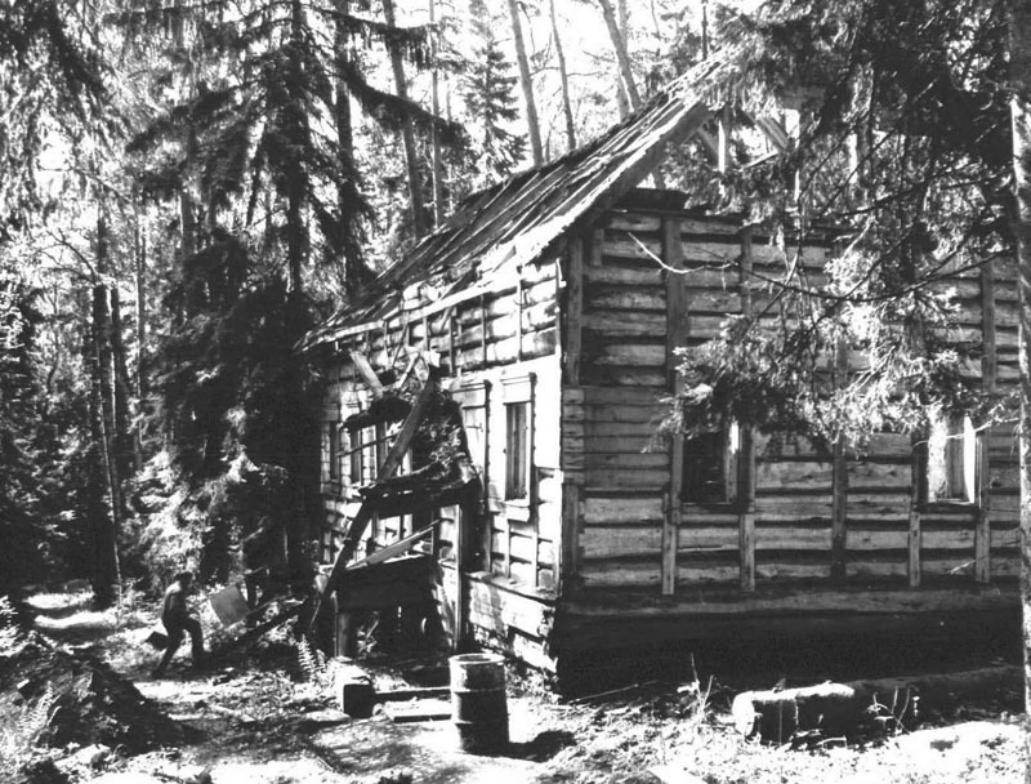
Келейный корпус расположен к югу от композиционного центра скита — церкви Иоанна Предтечи. В настоящее время находится в аварийном состоянии — до 60 % утрат.

Это прямоугольный в плане объем с привазами к восточному и западному фасадам крыльцами. Здание поставлено на высокий подклет. Фундаменты выполнены из рваного бута на известковом растворе. Стены рублены в лапу из отесанных на два канта бревен, кровля двускатная. Снаружи здание было обшито тесом, сохранились только небольшие участки обшивки со следами окраски в желтый цвет.

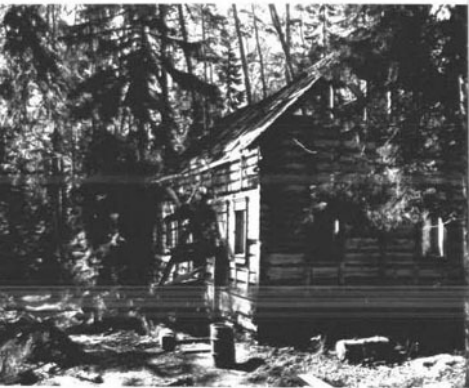
Фото или схематический план

Ке́лейный корпус расположен к югу от композиционного центра скита церкви Иоанна Предтечи. Представляет собой прямоугольный в плане объем с примыкающим к восточному фасаду закрытым крыльцом. Здание поставлено на высокий подклет, покрыто двускатной кровлей с четырьмя слуховыми окнами. Декоративное оформление фасадов скромное: рубленые в лапу стены обшиты профилированным тесом, углы подчеркнуты пилястрами, оконные и дверные проемы обрамлены прямоугольными наличниками из профилированной доски, фронтоны северного и южного фасадов - причелинами с выкружкой на концах. Внутренние помещения оштукатурены по дроби и побелены.

Ке́лейный корпус - составная часть комплекса Предтеченского скита, типичный пример жилой постройки в монастыре середины XIX века.

Осн.размеры: в плане - 13,3x6,5 м, высота 8,5 м
