П А С П О Р Т

I. НАИМЕНОВАНИЕ ПАМЯТНИКА. Средняя плотина б. Киновского завода

1760-61 г.г., перестроена в 1880 г.

IV. АДРЕС (местонахождение) ПАМЯТНИКА Пермская обл., Лысьвенский р-н,

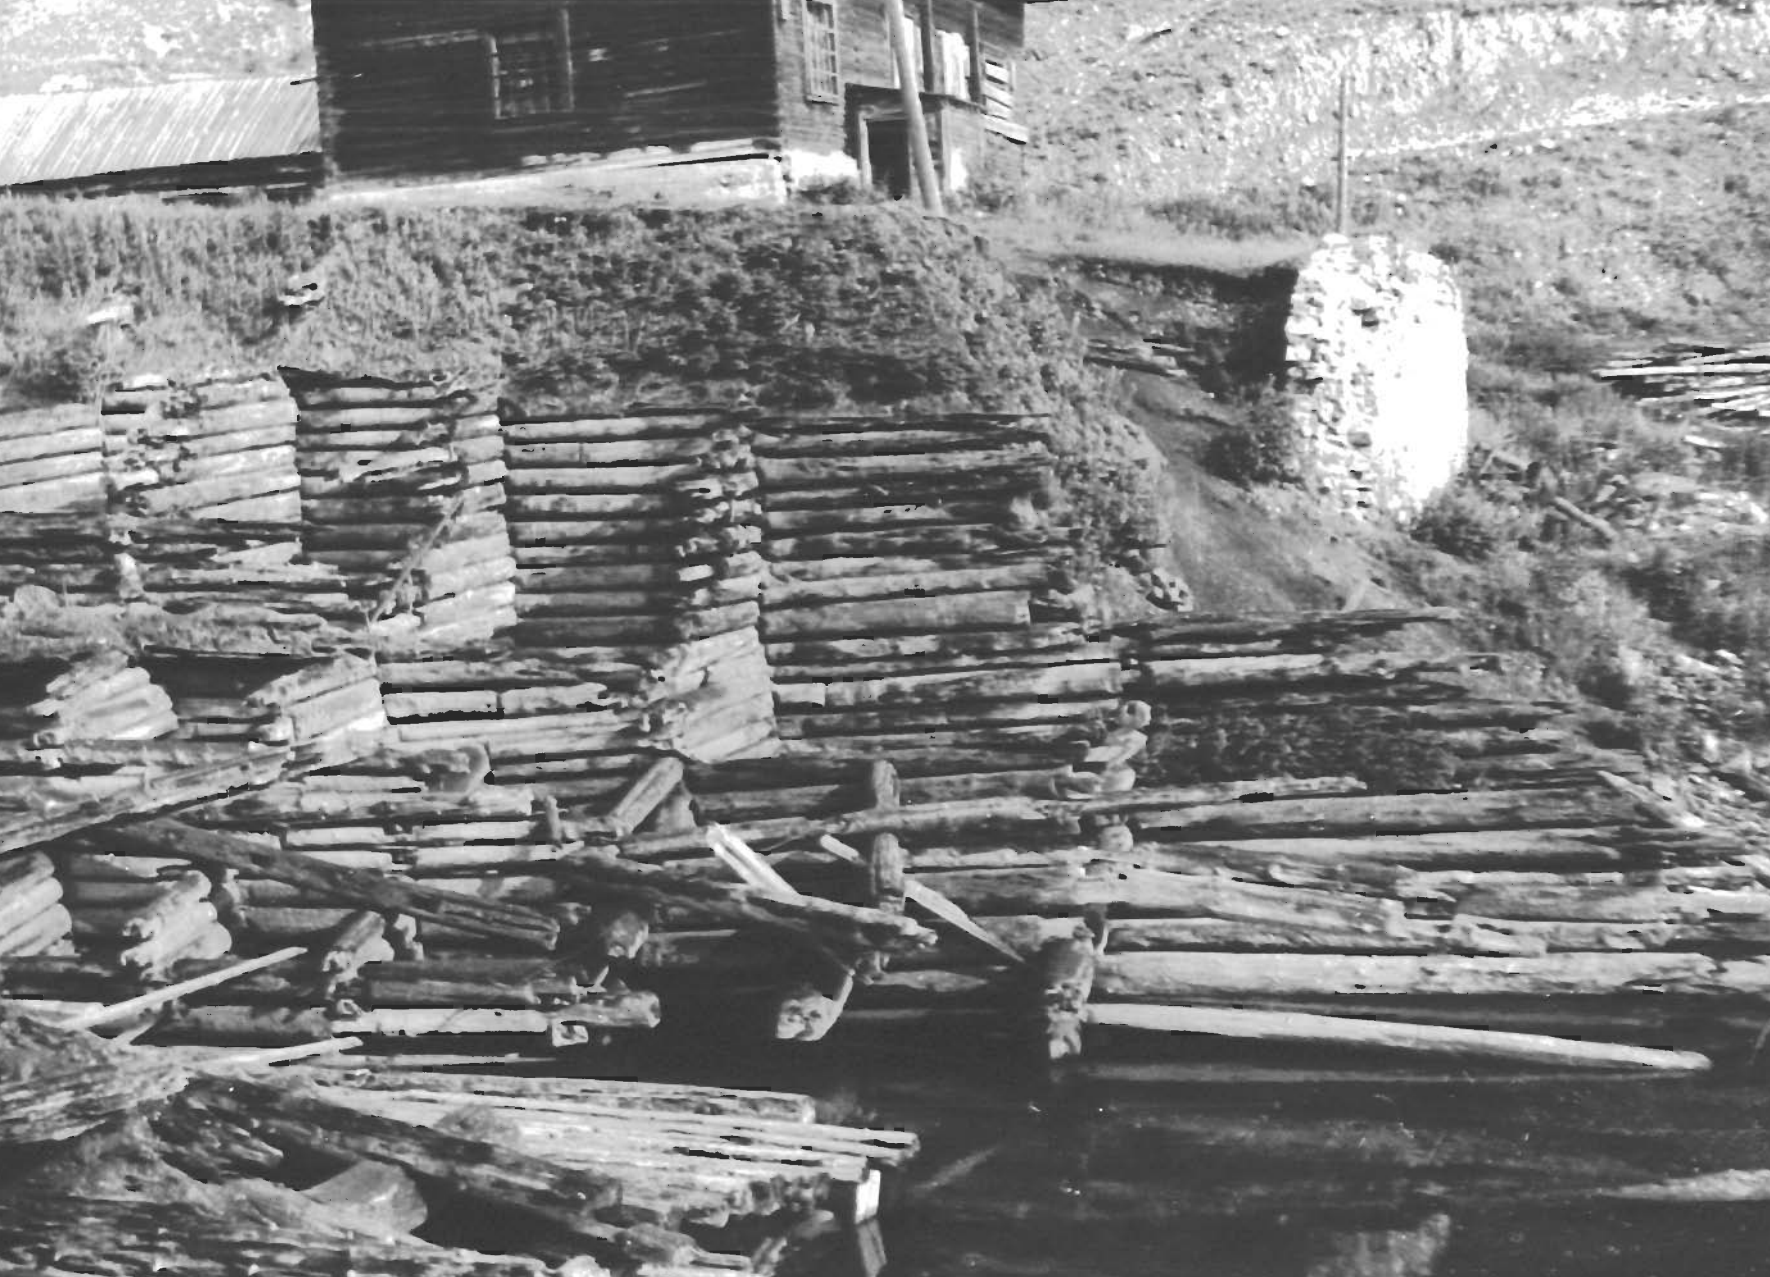
Пермская обл., Лысьвенский р-н
с. Рын /б. з-д Стороганова Н./
Плотина /средняя/ 18-19 в.
т. съемки 2, фото Васильева-76г.

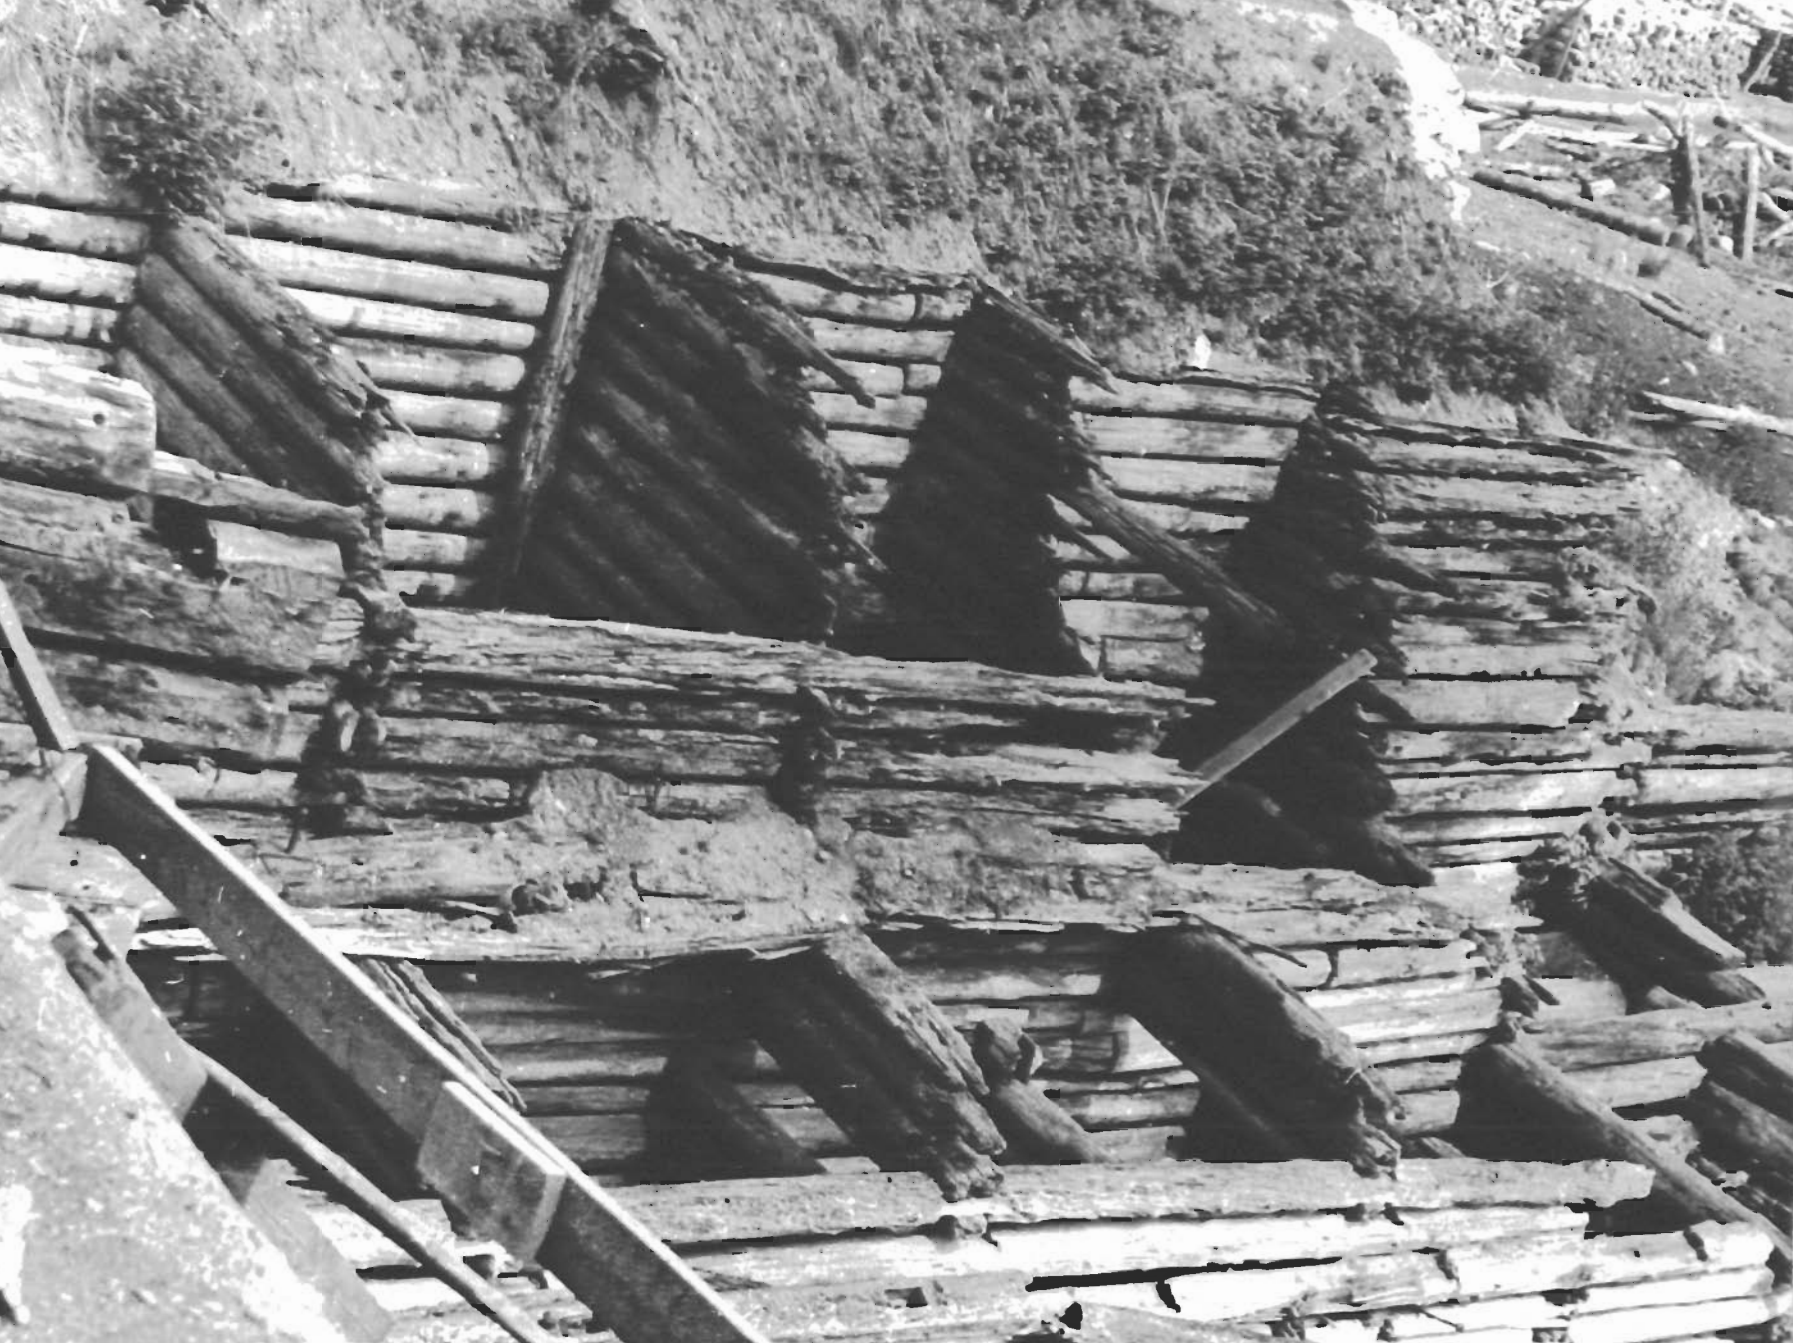
Пермская обл., Лысьвенский р-н
с. Кыш /б.з-д Строганова Н./
Плотина /средняя/ 18-19 в.
т.съемки 3, фото Васильева-76г.

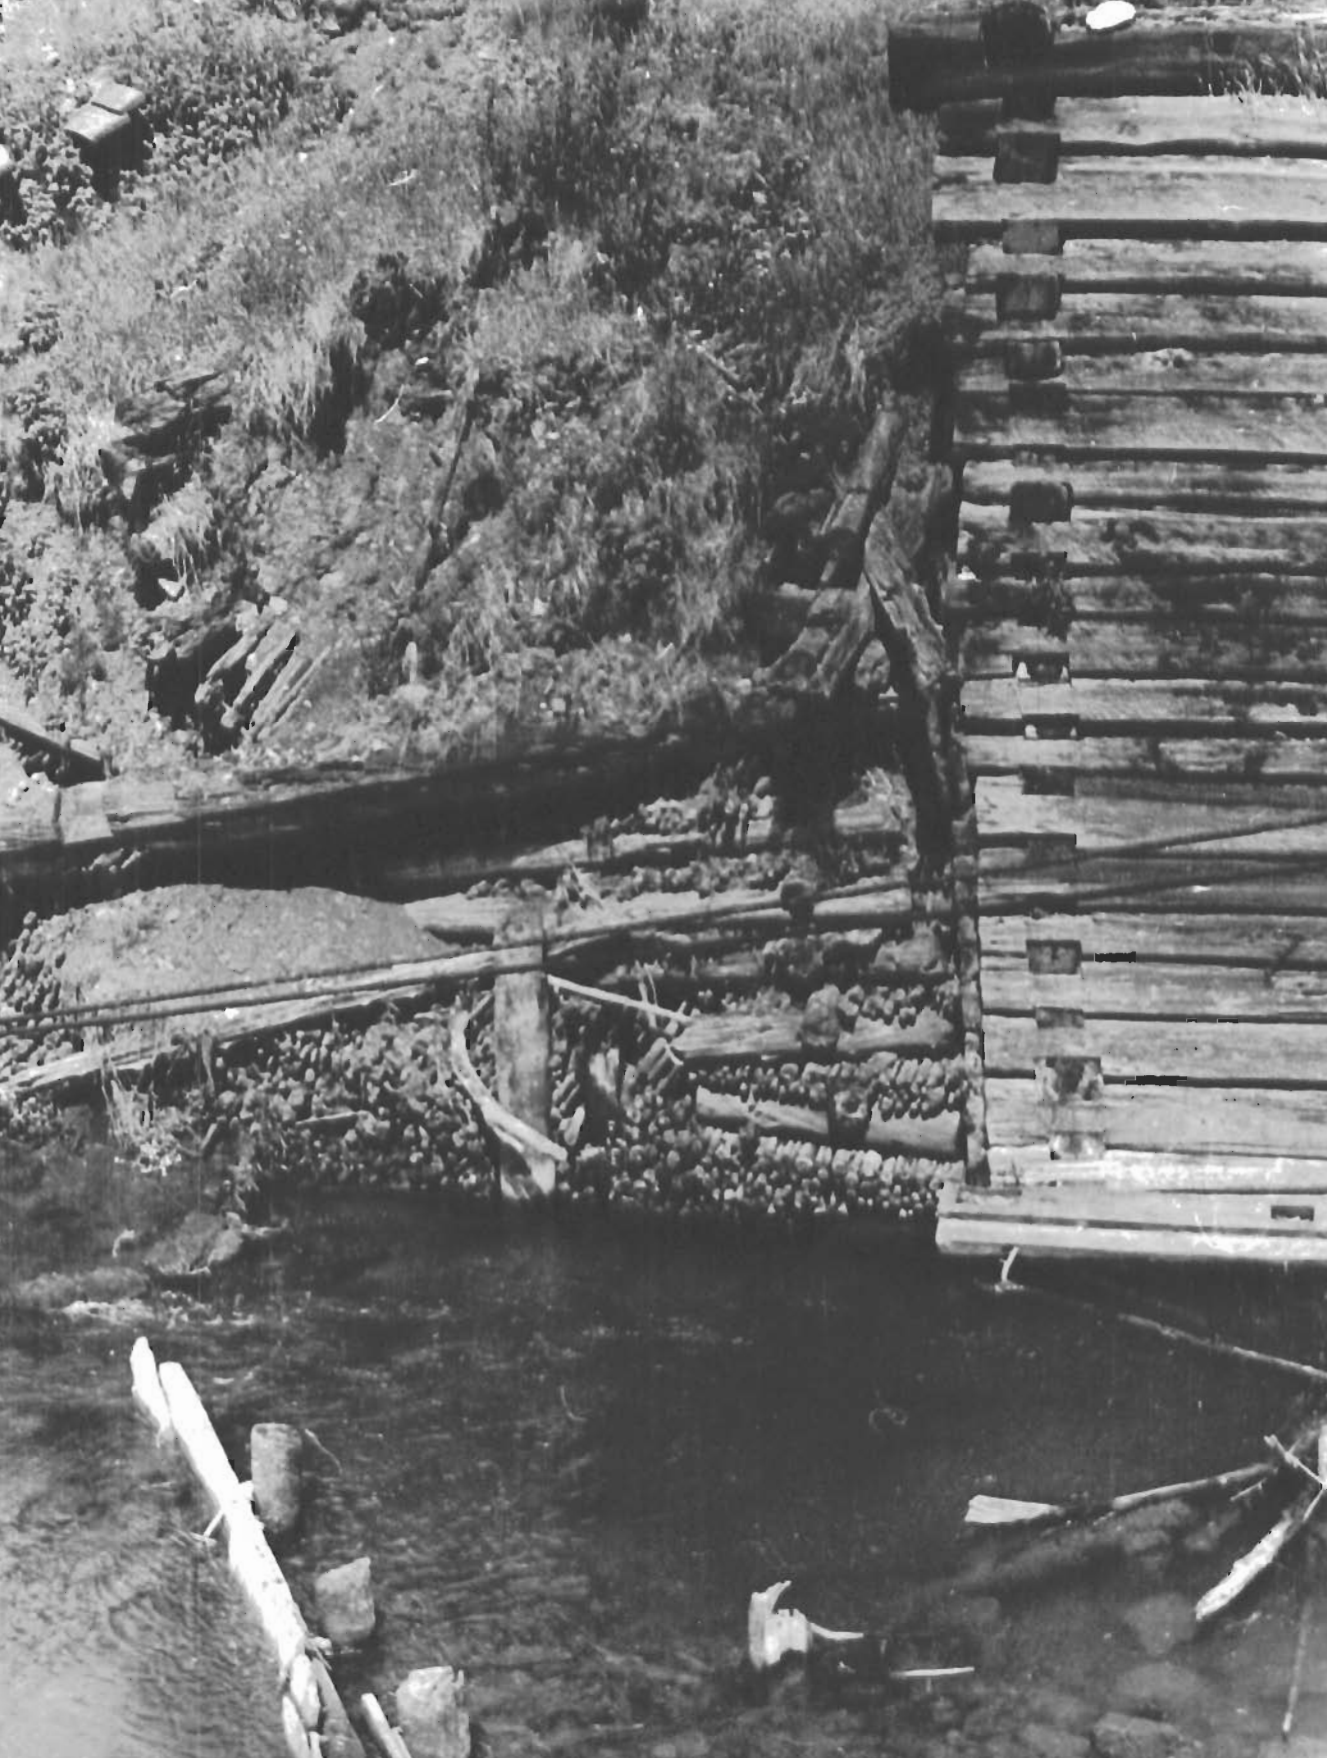
Пермская обл., Лысьвенский р-н
с. Кин /б. з-д Строганова н./
Плотина /средняя/ 18-19 в.
т. чьемки 4, фото Васильева-76г.

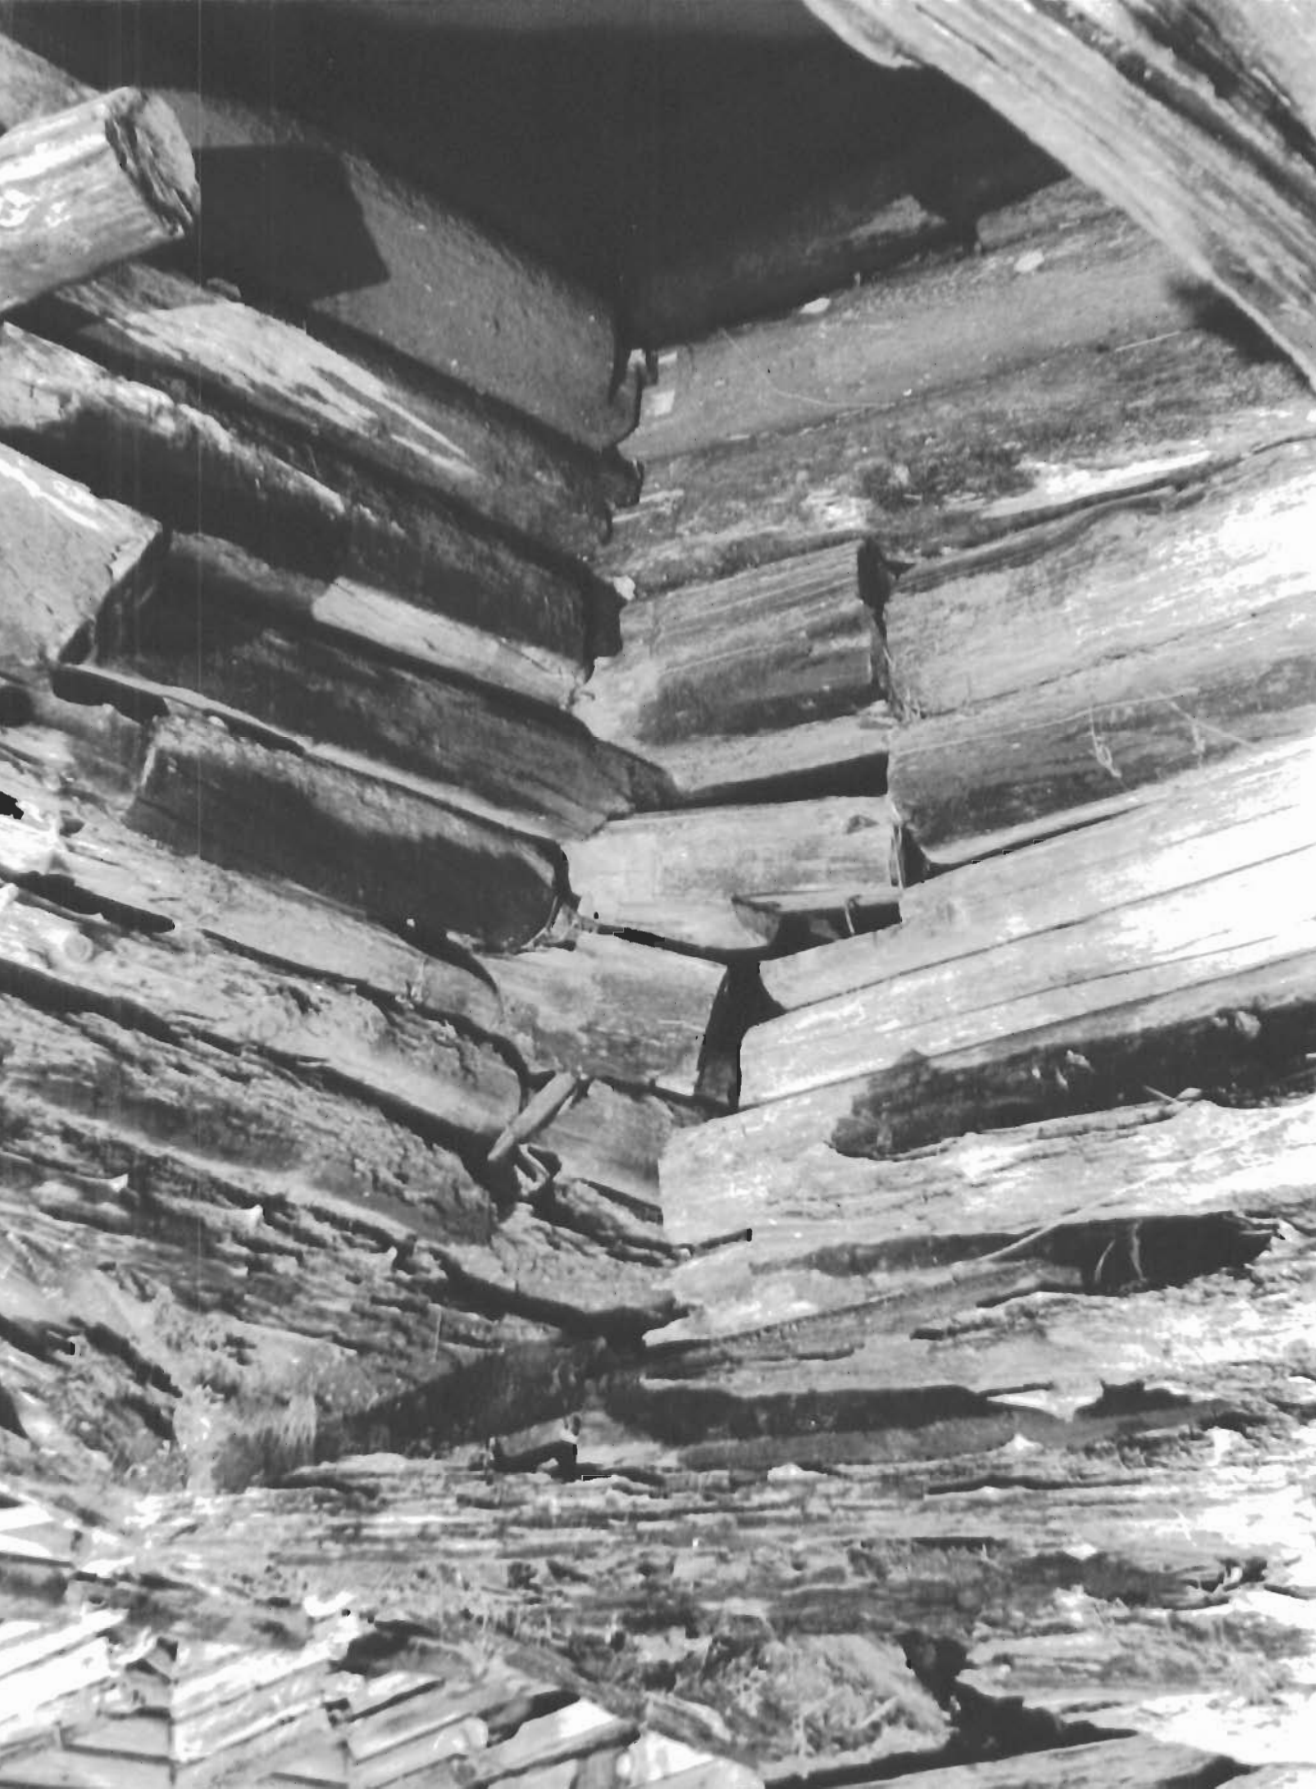
Пермская обл., Лысьвенский р-н
с. Кын /б.строгановский з-д/
Плотина /средняя/ 18-19 в.
1.съемки 5 фото Васильева-76г.

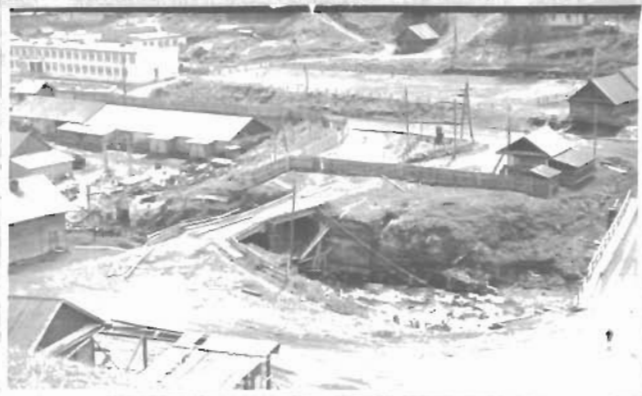
Фото или схематический план

Средняя плотина Кыновского завода перегораживает р. Кын на расстоянии от ее устья и прорезывается одной прямой земляной насыпью, тело которой в центральной части у прохода укреплено бревенчатыми обручами земляными землями. В основании плотины забиты сваи, на которых уложены бревенчатые обручи, дополнительно укрепленные вертикальными обручами. Необходимость сделать очень большой подъем воды привела к усложнению плотины, так при длине всего около 150 м, ширина плотины достигает 63 м, кроме того пространство перед плотинной у прохода укреплено башинником, связанным бревенчатыми обручами. Высота плотины около прохода - 8 м.
