## ПАСПОРТ

Монастырь Спас-Каменный.

К. XV — нач. XIX вв.

Вологодская обл., Усть-Кубенский

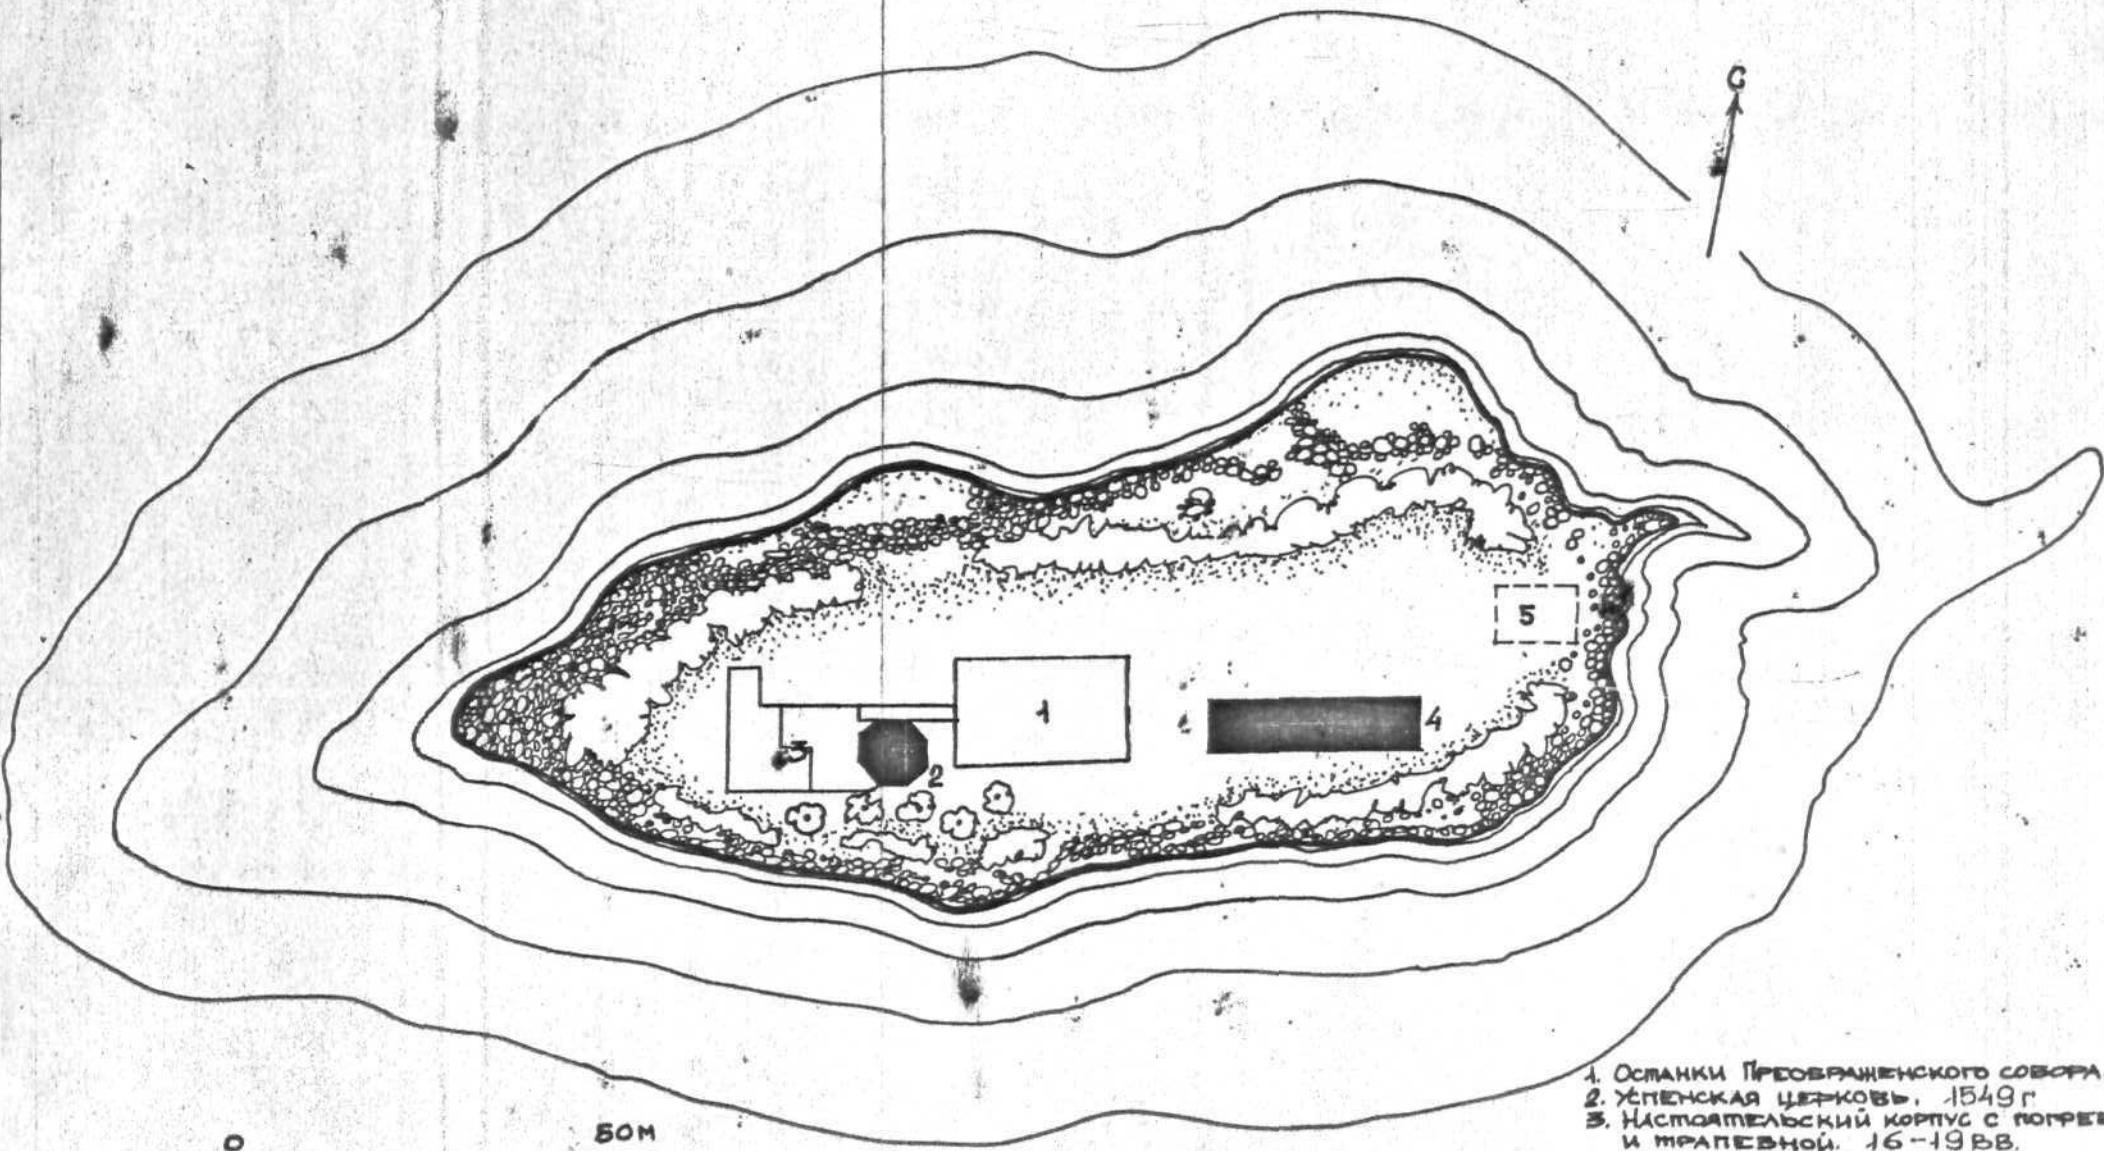
РСФСР. ВОЛОГОДСКАЯ ОБЛ. УСТЬ-КУБЕНСКИЙ Р-Н.  
О. КАМЕННЫЙ НА КУБЕНСКОМ ОЗЕРЕ.  
СПАС-КАМЕННЫЙ М-РЬ. К.Х.V - Н.ХХ ВВ.  
ГЕНПЛАН.

1. Останки Преображенского собора. 1481г.
2. Успенская церковь, 1549г.
3. Настоятельский корпус с погребями и трапезной. 16-19 вв.
4. Гостиница. 1912г.
5. Останки церкви Иоанна Предтечи. 1558-1774гг.

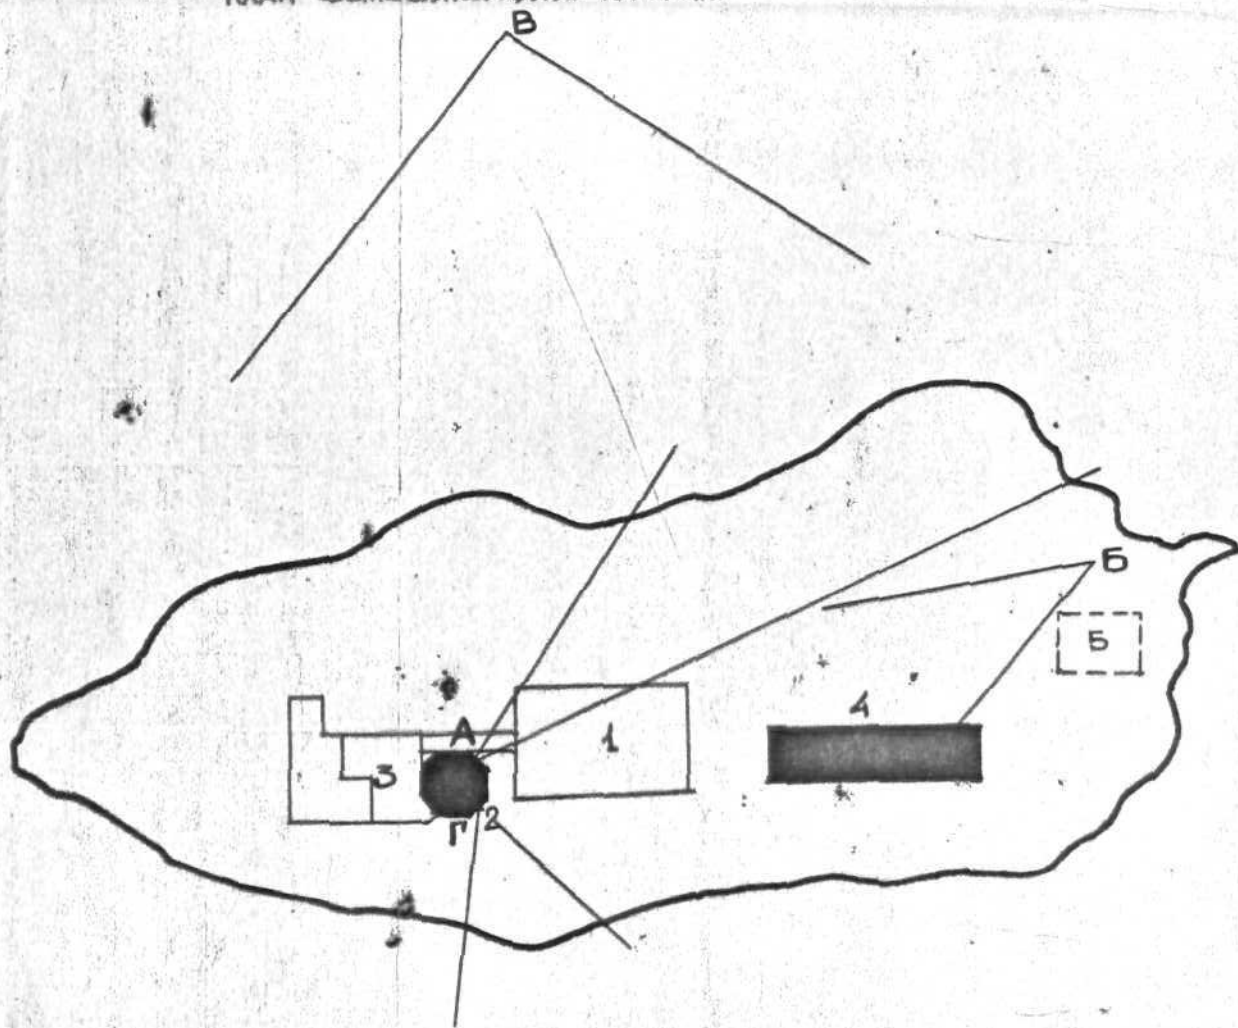
Вологодская обл. Устье-Кубенский р-н.  
О. Каменный на Кубенском озере.  
Спас-Каменный монастырь. К. XV - н. XIX вв.  
План фотофиксаций. Генплан.

1. Останки Пресоборанского собора.
2. Успенская церковь. 1549 г.
3. Настоятельский корпус с погребом и трапезной. XVI - XIX вв.
4. Гостиница. 1912 г.
5. Останки церкви Иоанна Предтечи. 1558 - 1774 гг.

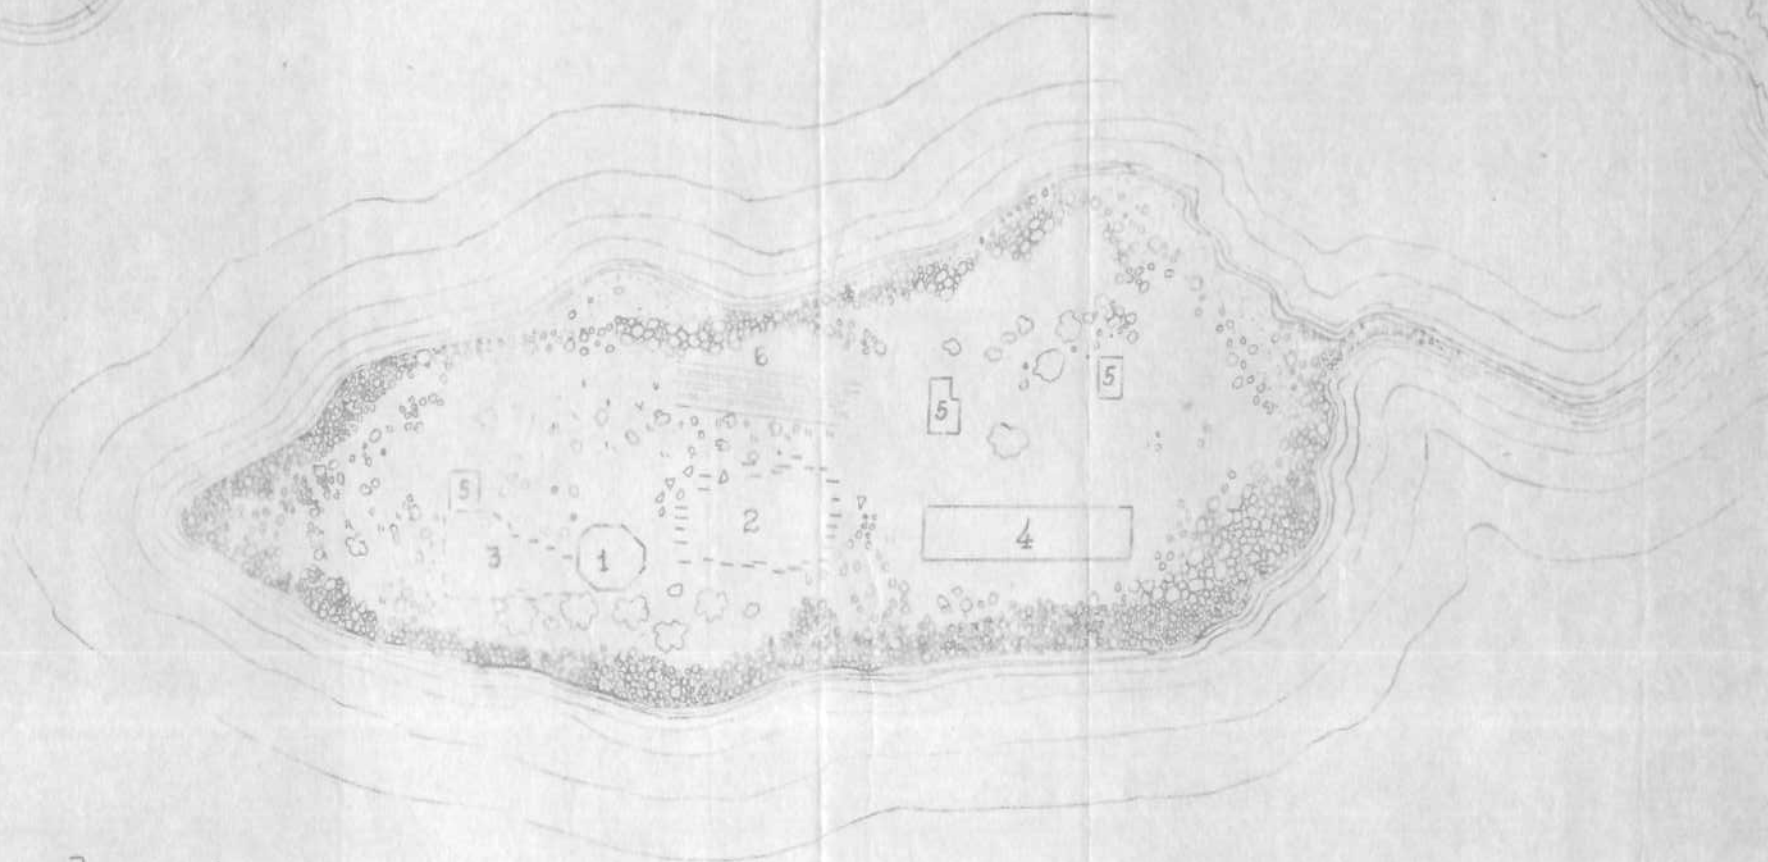
### Экспликация

- 1 Колокольня Успенской ц (1545г)
- 2 Развалины Преображенского собора (1481г)
- 3 Развалины настоятельского и братского корпусов 1813г
- 4 Гостилица (рыбокапительный завод) 1912г
- 5 Сарай и погреба
- 6 Огород

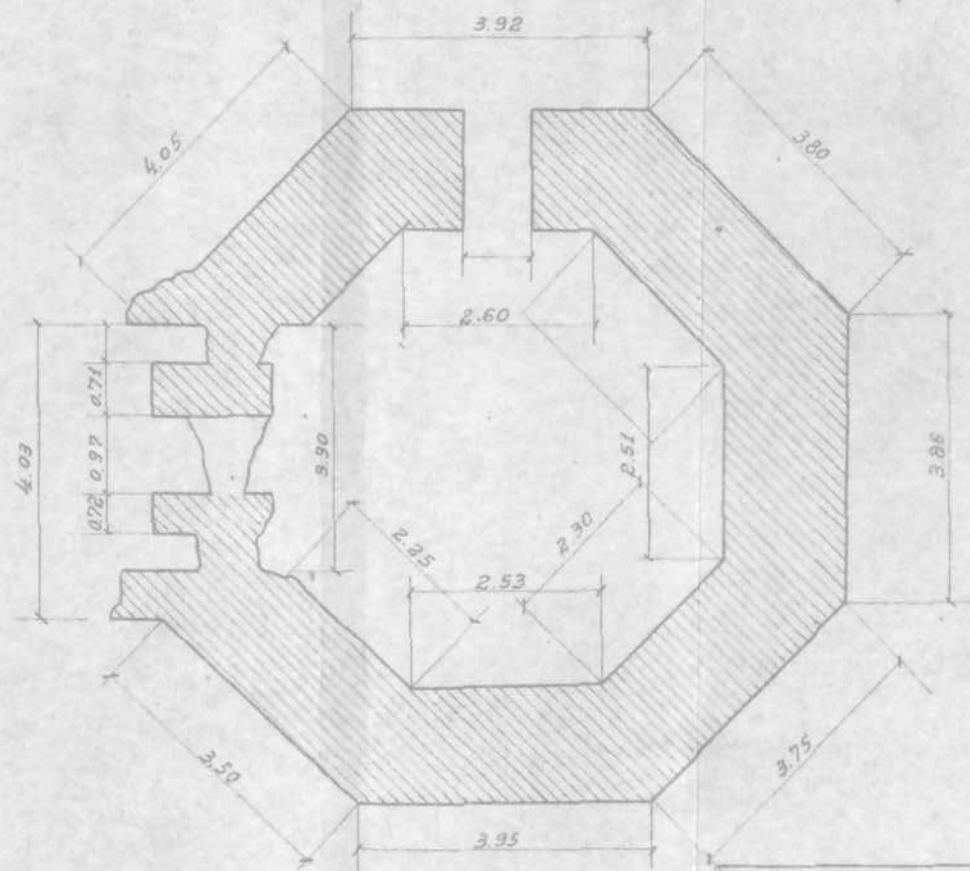
Наименован. постройки Архитектурн	Полокотьня Спасо-Покровожск м-ря План I этажа	Заул.стройн. 15452
---	--	-----------------------

Оригинал. Съёмка А.К. Ведрова в сентябре 1948 г.

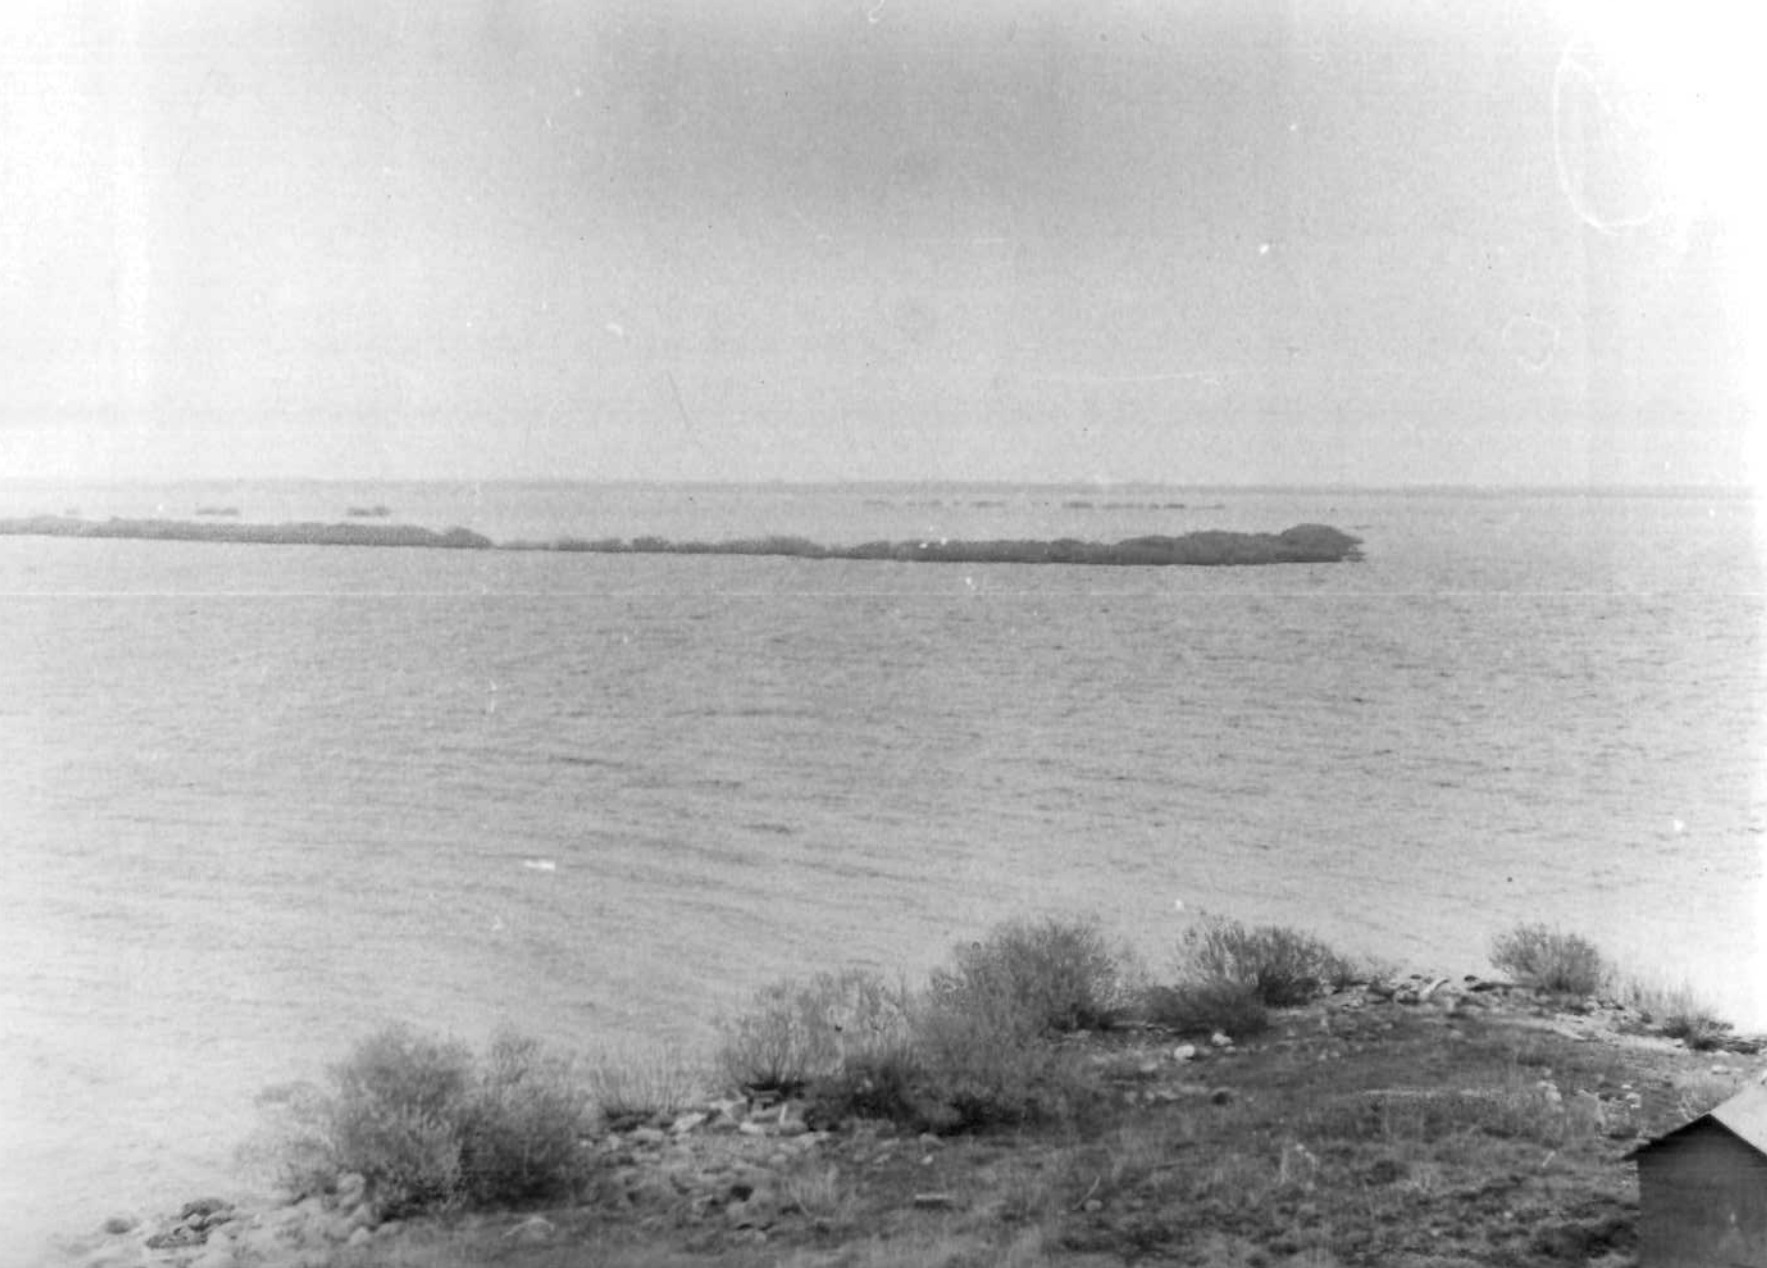
виз по "А"

Вид с колокольни на реку  
Кубену. Фото Асадова  
1984 г.

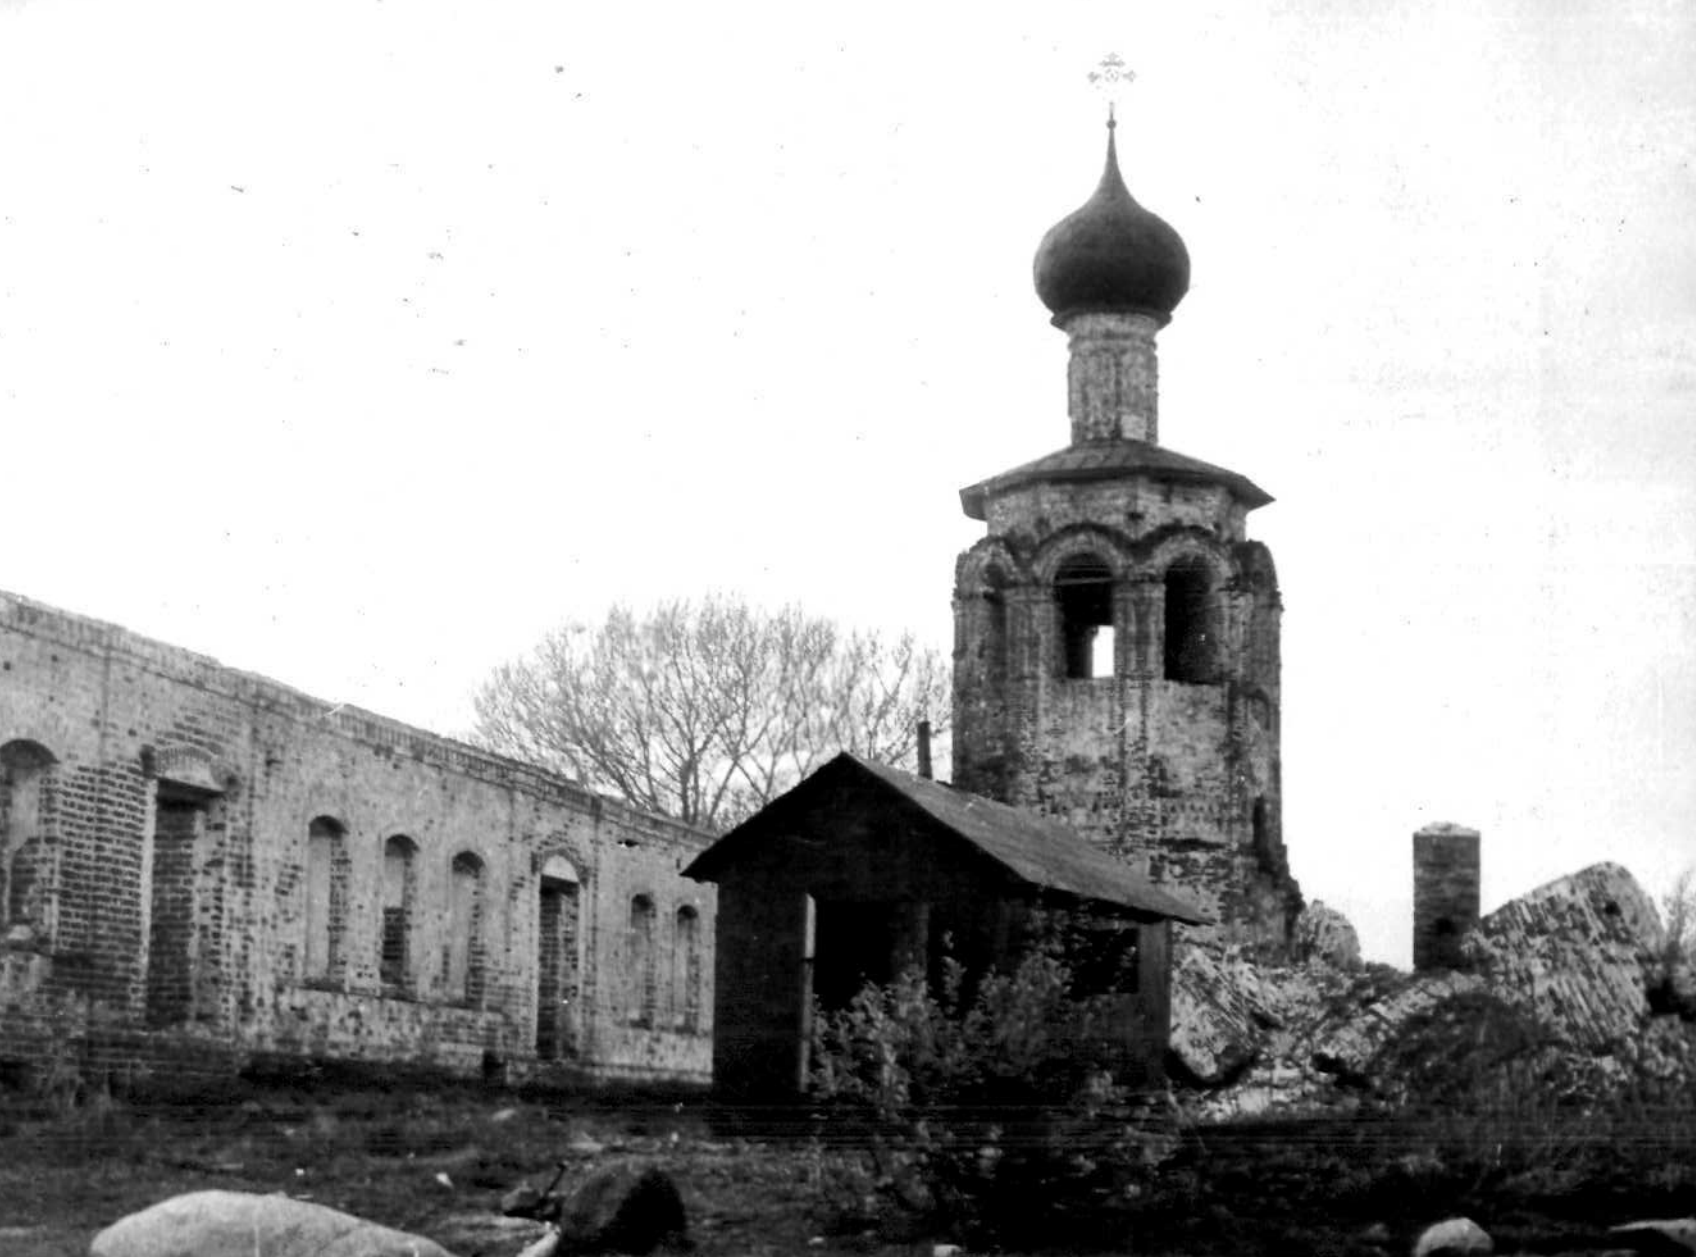
Вид по "Б"

Вологодская обл.  
Усов-Кудачинский р-н  
с/пос. Каменновский м-рб XIII в.  
Вид с востока

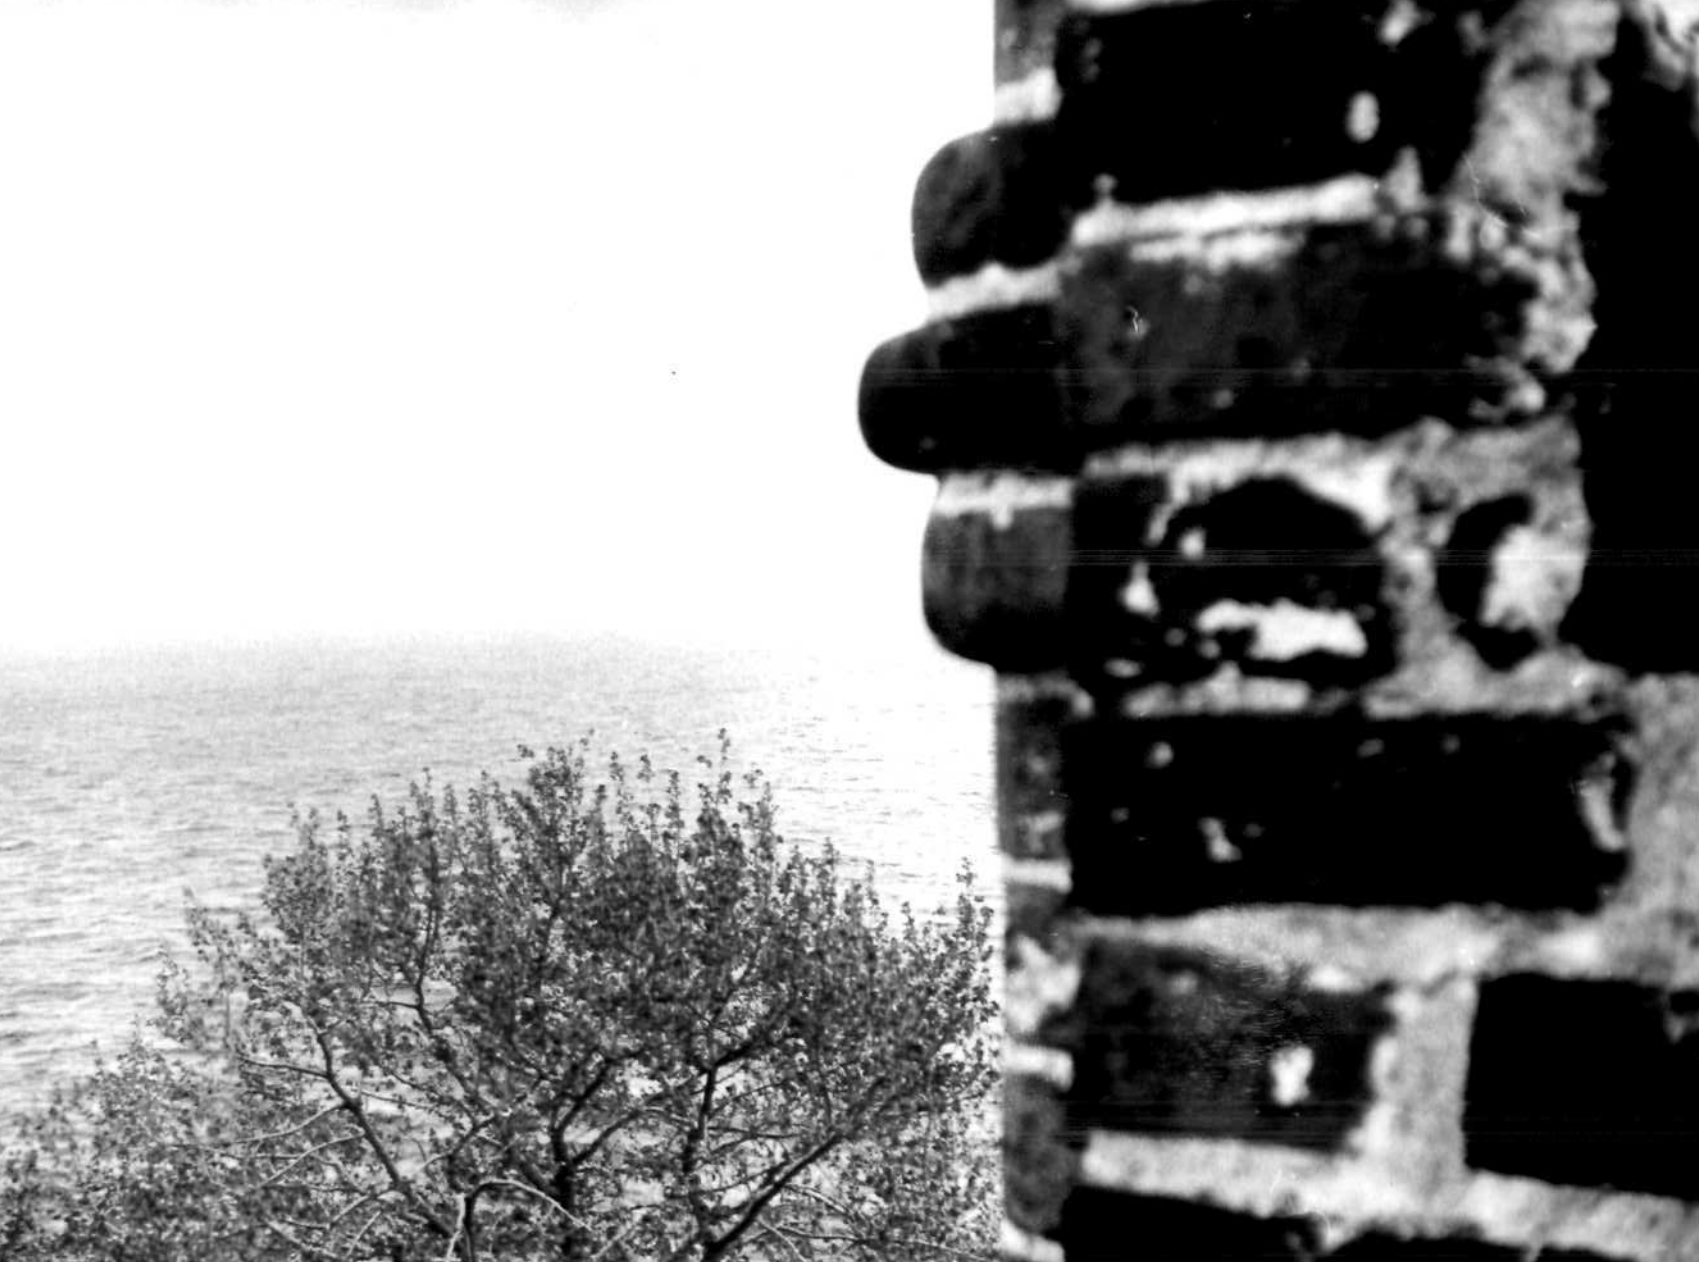
Вологодская обл  
Усть-Кубенский р-н  
Спас-Кашенский м-рь XIII в.  
Вид с колокольни в сторону  
Усть-Кубенского м-ря  
Вид по "П"
