МИНИСТЕРСТВО КУЛЬТУРЫ СССР
ПАМЯТНИКИ ИСТОРИИ И КУЛЬТУРЫ СССР
(недвижимые)

ПАСПОРТ

I. НАИМЕНОВАНИЕ ПАМЯТНИКА Преображенская церковь с фрагментами
Кривошеи

IV. АДРЕС (местонахождение) ПАМЯТНИКА Ивановская область, Тейковский район,
село Доронино. От города Тейкова на попутном транспорте - 30 км.
(АССР, край, область, район, районная обл., районный округ, населенный пункт, путь, подворье)

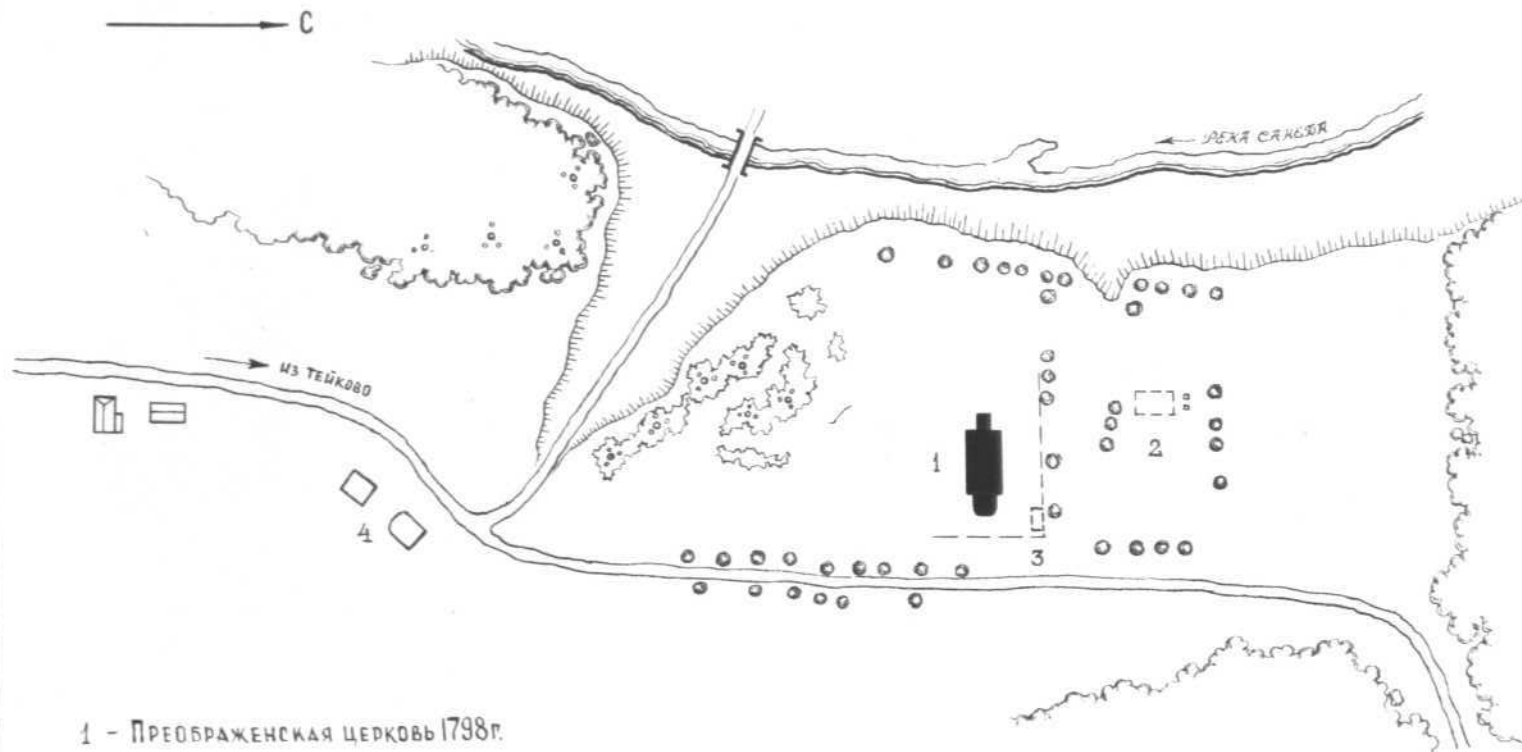
ИВАНОВСКАЯ ОБЛАСТЬ ТЕЙКОВСКИЙ РАЙОН
 с. Доронино
 ГЕНПЛАН

- 1 - ПРЕОБРАЖЕНСКАЯ ЦЕРКОВЬ 1798г.
- 2 - МЕСТО УСАДЕБНОГО ДОМА
- 3 - МЕСТО ЦЕРКОВНОЙ СТОРОЖКИ
- 4 - ПОГРЕБА

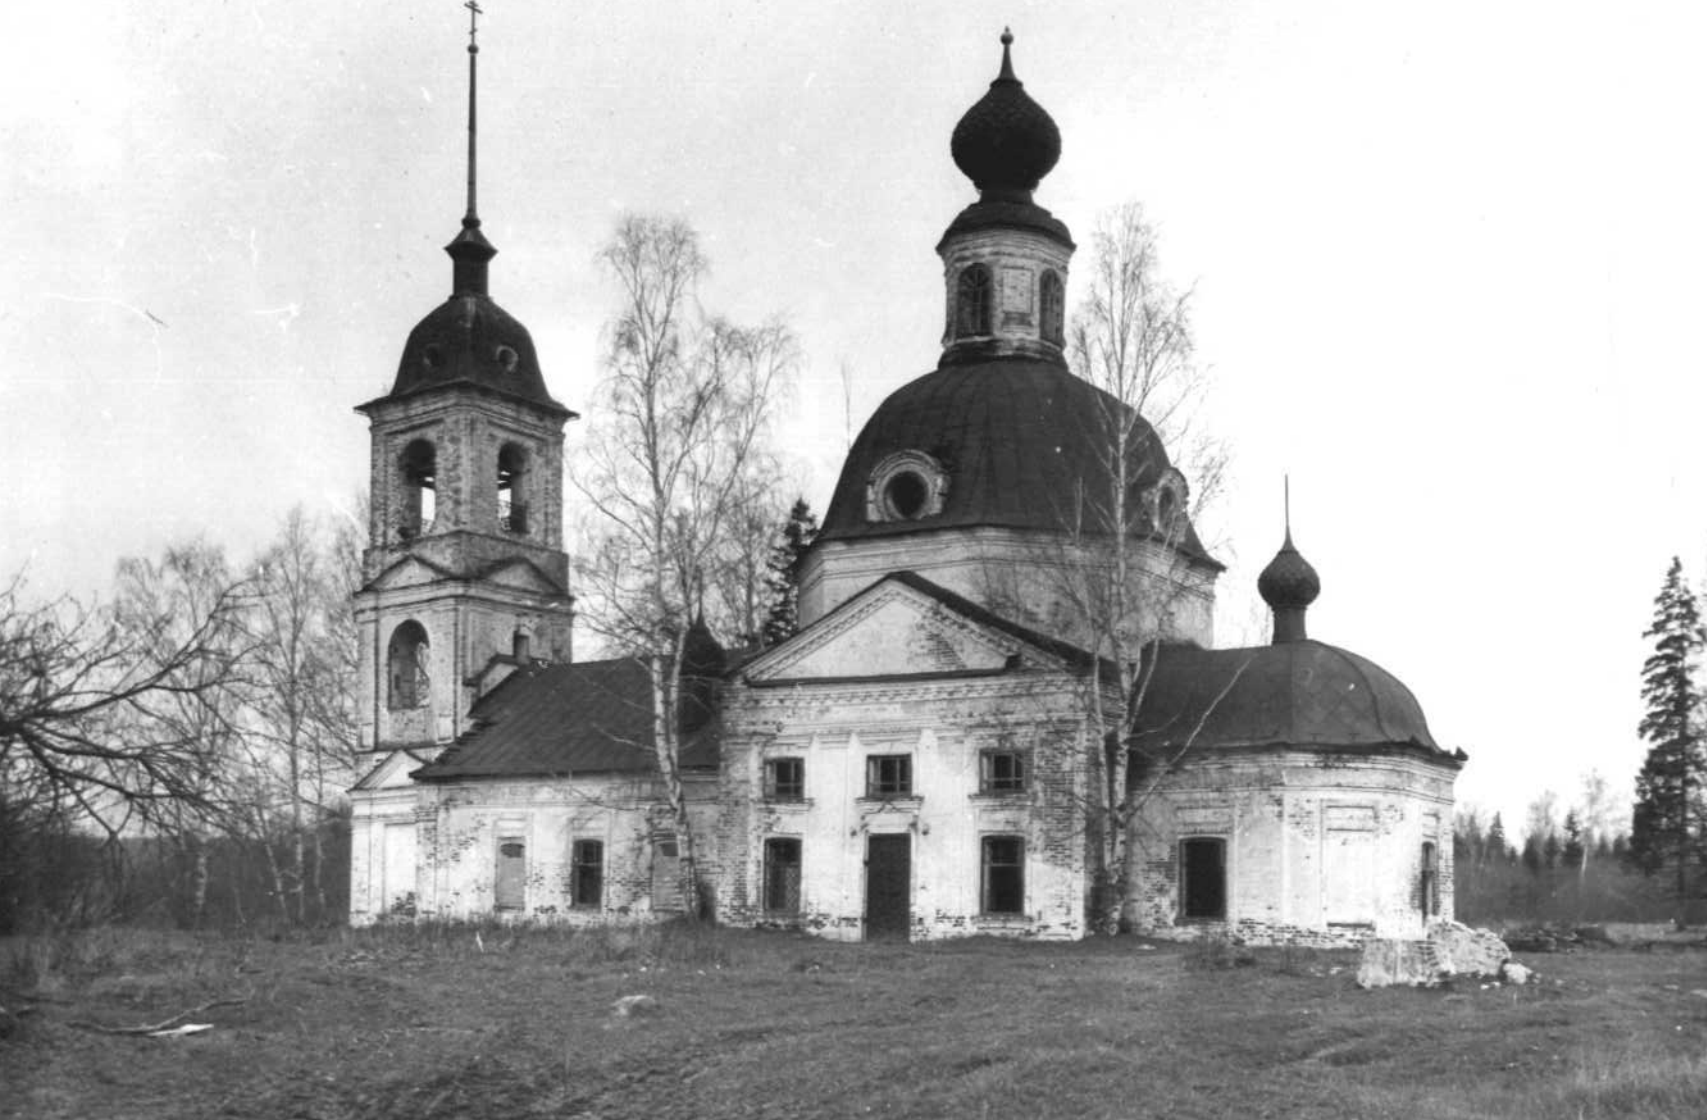
ИВАНОВСКАЯ ОБЛАСТЬ
ВСЕСОЮЗНЫЙ ПРОИЗВОДСТВЕННЫЙ
НАУЧНО-РЕСТАВРАЦИОН. КОМПЛЕКС
МИНИСТЕРСТВА КУЛЬТУРЫ СССР
ОБМЕР КАМЕНЕВ Н. В.
ПРИЗВЕЛИ ЯКУНИН О. Ф.
ВЫДАЮЩАЯ КИСТОВА Н. А.
ОКТОБЬ 1973 г.

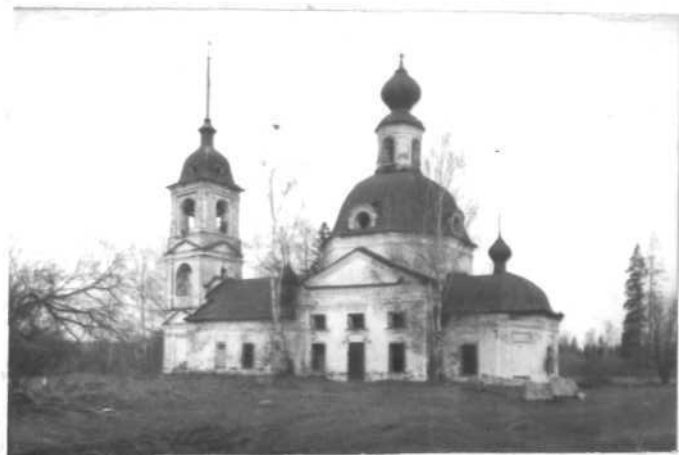
Здание ц-ви кирпичное, побелено прямо по кирпичу даже без тонкого слоя об-мазки. Традиционная композиция ц-ви сильно обогащается за счет сложного соотношения объемов, изящества форм и силуэта. Во всем чувствуется влияние барокко, особенно ярко проявившееся в ярусной композиции храма, состоящей из двухсветного четверика, на который поставлен массивный восьмерик, покрытый фигурной кровлей с люкарнами. Купол кровли в свою очередь увенчан чашуи-чатой главкой на световом барабане. Именно храм задает пропорциональное соотношение остальным объемам. Сильно выступающая полукруглая абсида, прямоугольная трапезная и нижний ярус колокольни имеют одну высоту и достигают лишь уровня окон второго света четверика храма. Трехъярусная колокольня, увенчанная фигурной кровлей с тонким шпилем выглядит хрупкой рядом с массивным храмом. В декорации несмотря на её многослойность и насыщенность чувствуется влияние классицизма, под воздействием которого она приобретает несколько упрощенный и суховатый характер. Внутри сохранилась живопись I пол. XIX в.
